Dokumentation über die Feuervergoldung
eines Ciboriums aus dem frühen 18. Jh.

Das Ciborium ist in Silber gearbeitet,
teilvergoldet und weist keinerlei
Marken auf.

Die Arbeiten wurden von Heinrich Overfeld durchgeführt.
Dokumentation Michael van Ooyen

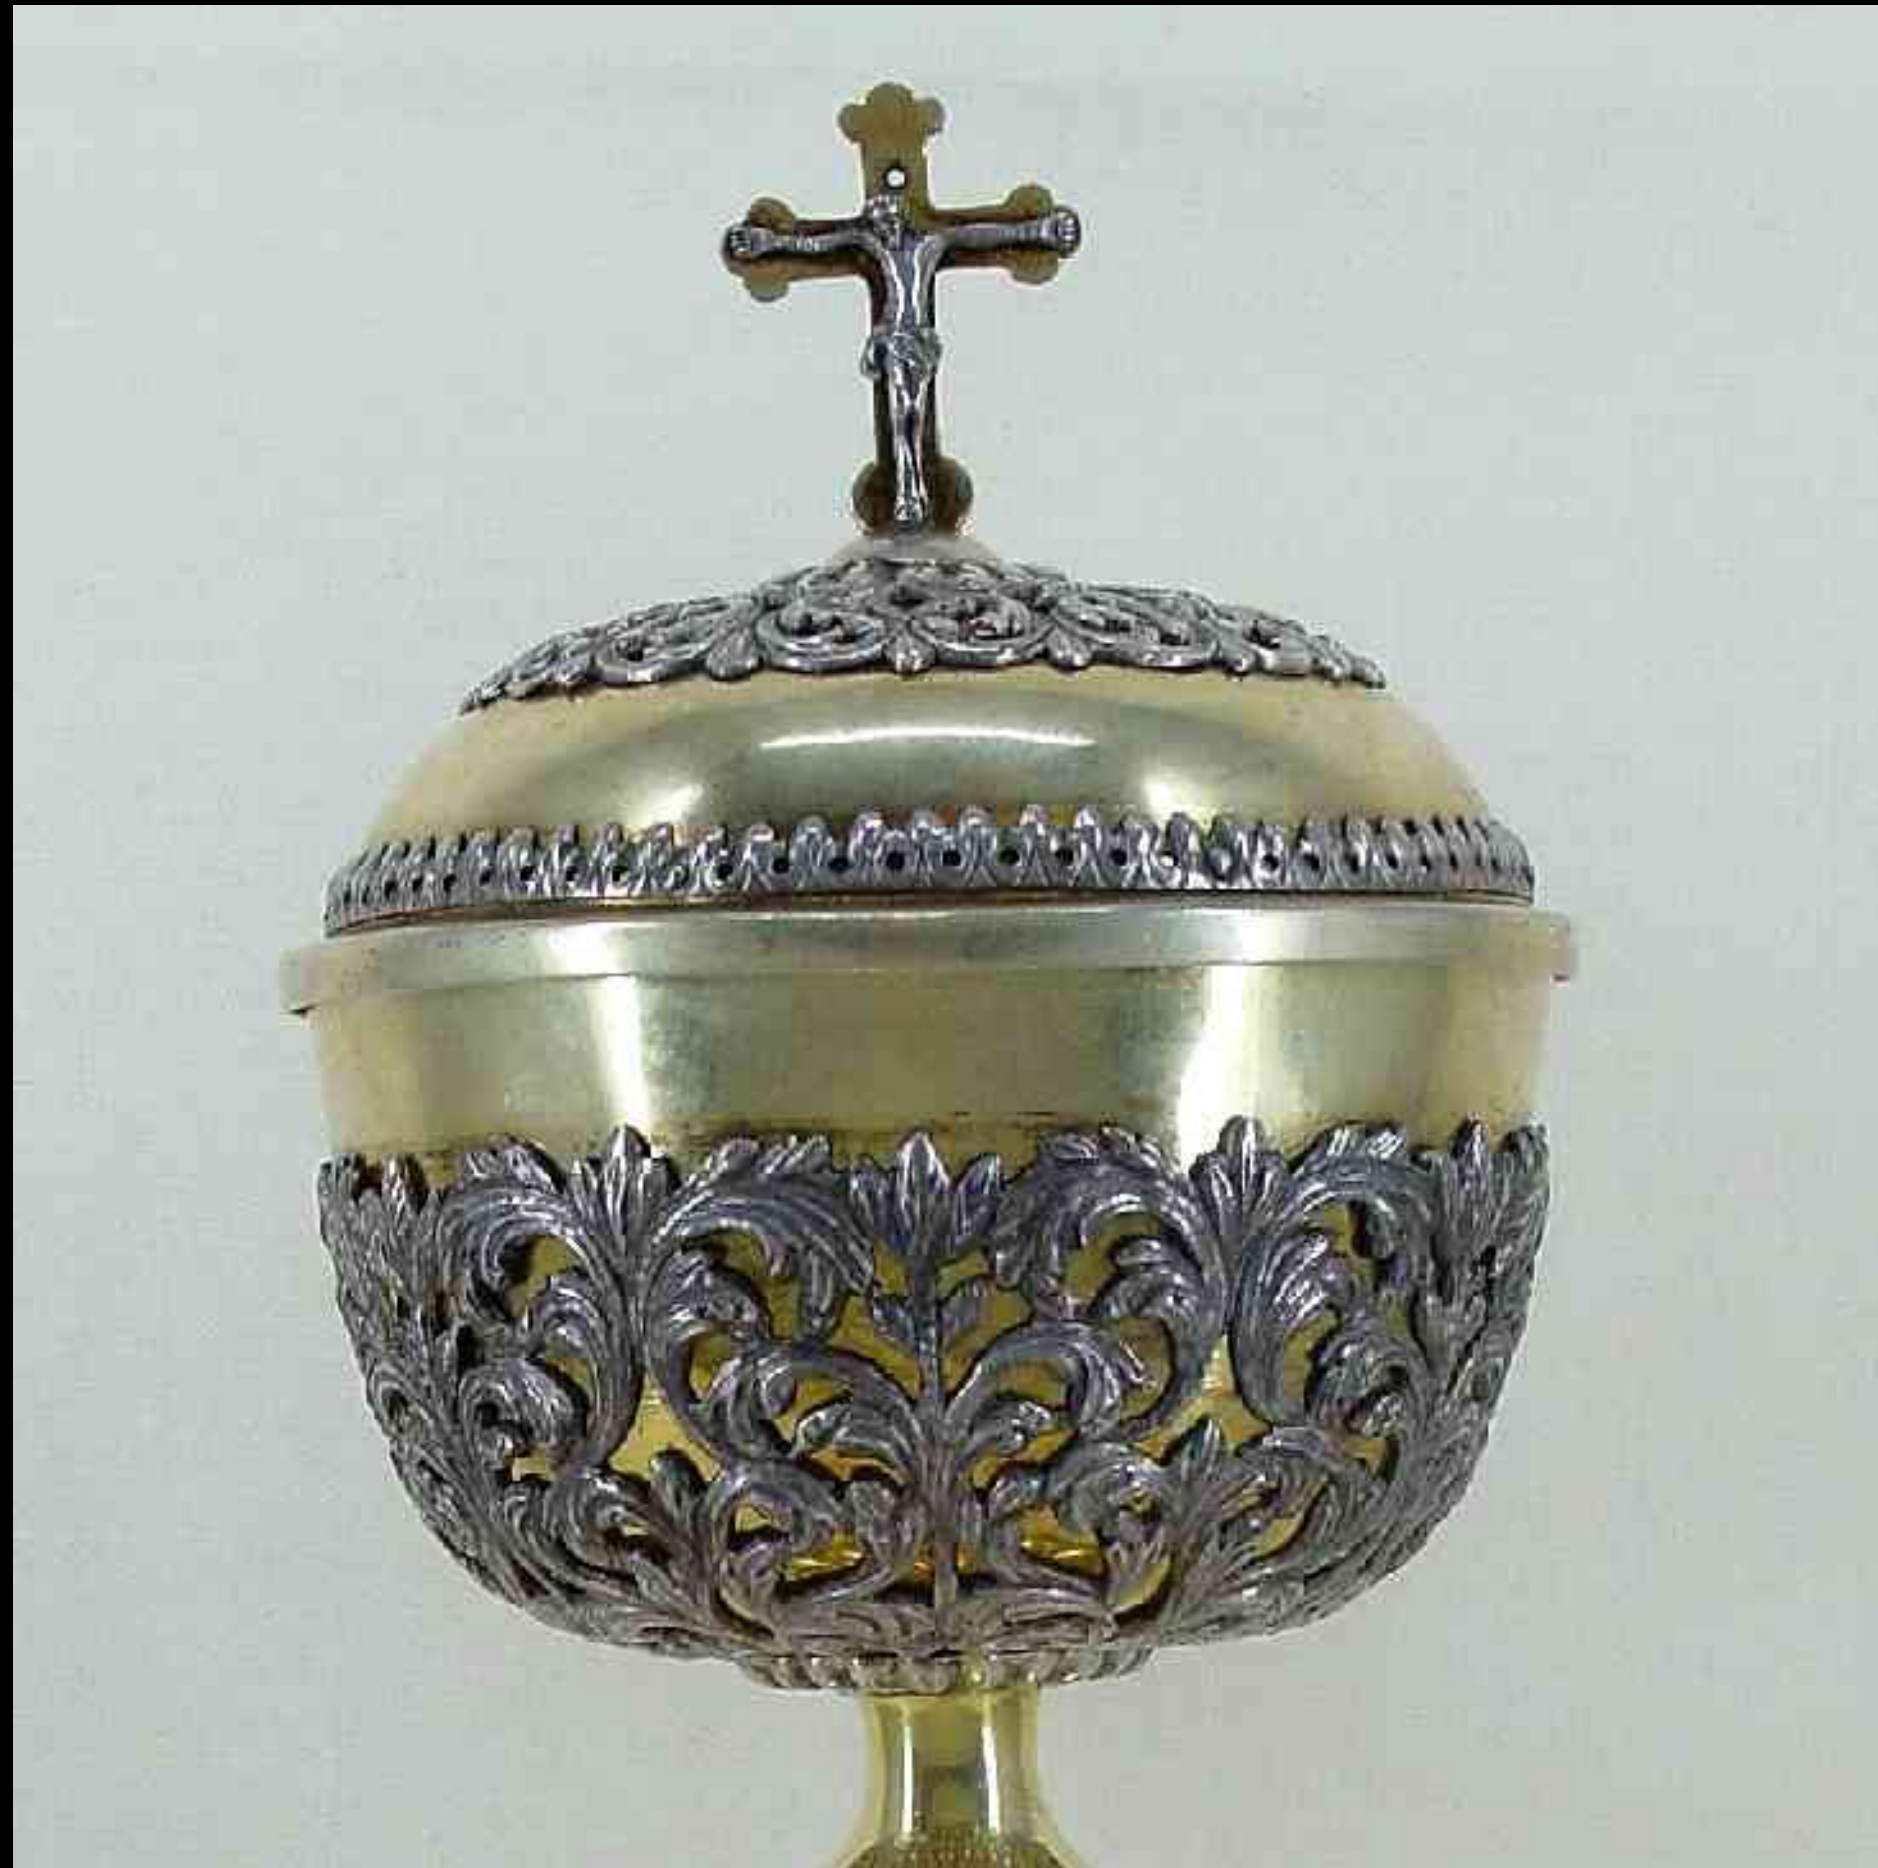
Der Blütenkranz, der Schaftansatz, das Körbchen, die Galerie und das Hütchen auf dem Deckel sind in Silber belassen. Sonst ist das Ciborium vergoldet.

Die original Feuervergoldung ist bei späteren Restaurierungen galvanisch übervergoldet worden.

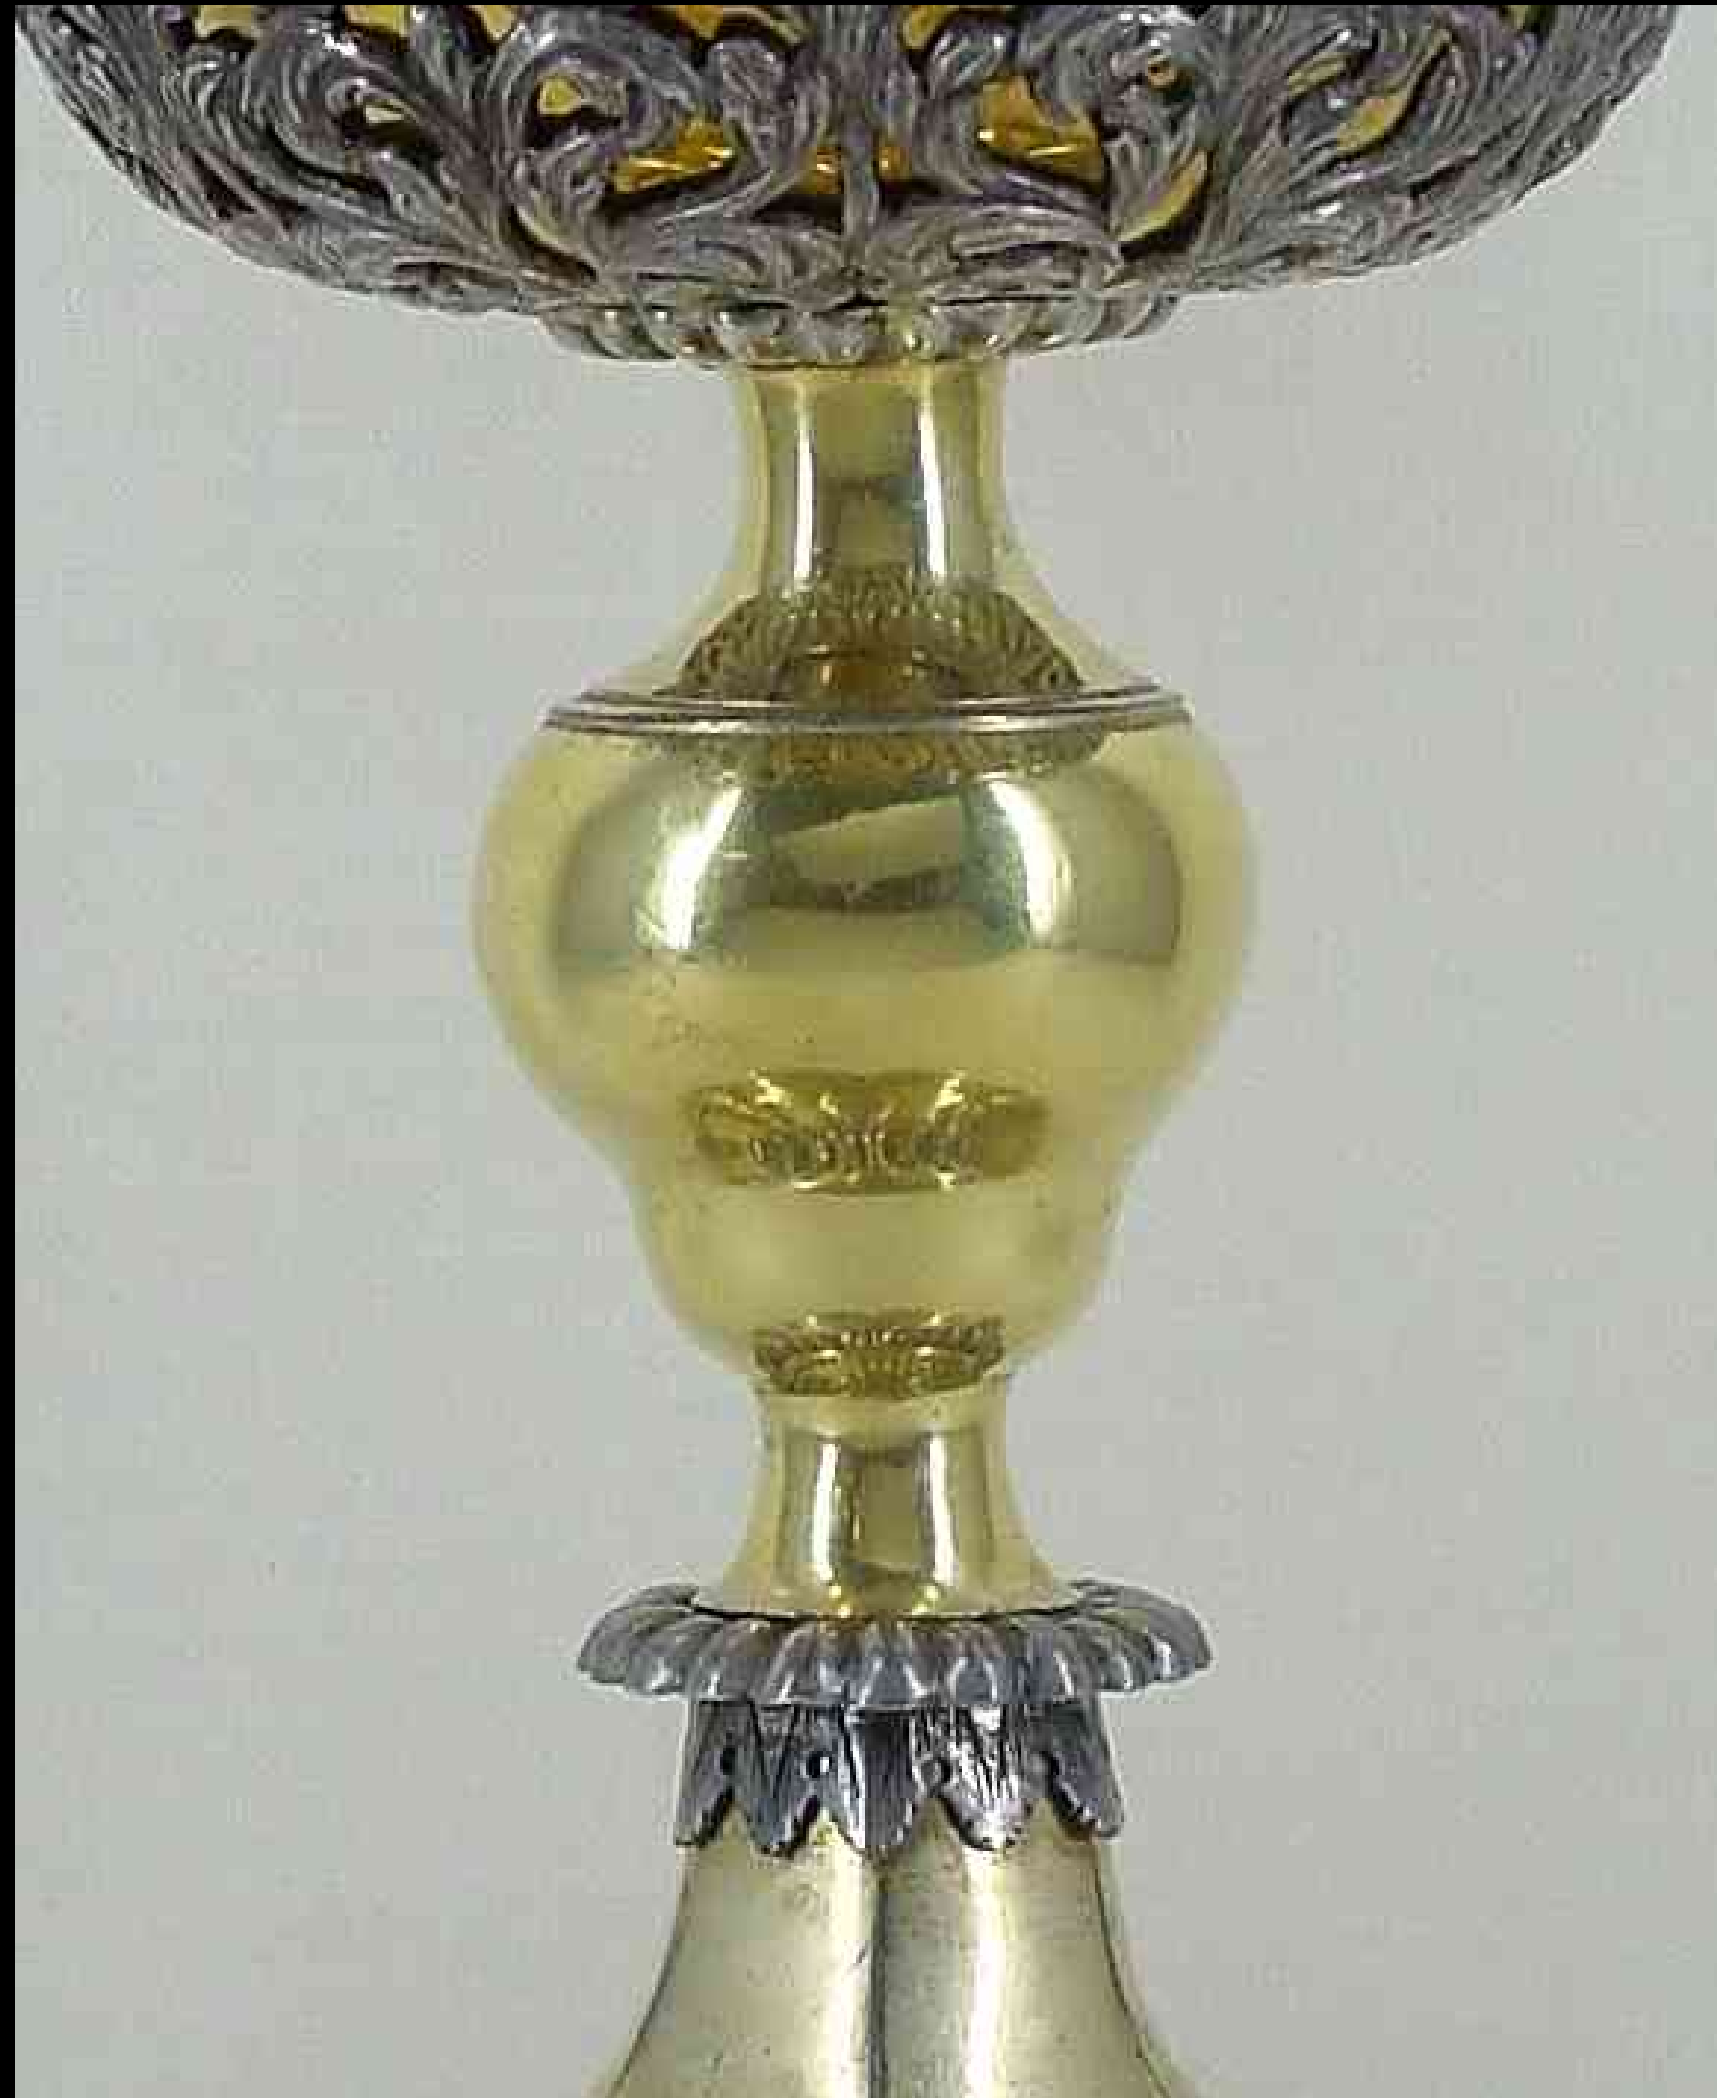
Die Durchbrüche bei den Ziselierarbeiten sind ausgemeißelt. Die Galerie oberhalb der Deckelzarge ist auf den Deckel vernietet.

Das „INRI“ auf dem Kreuz ist verloren gegangen.

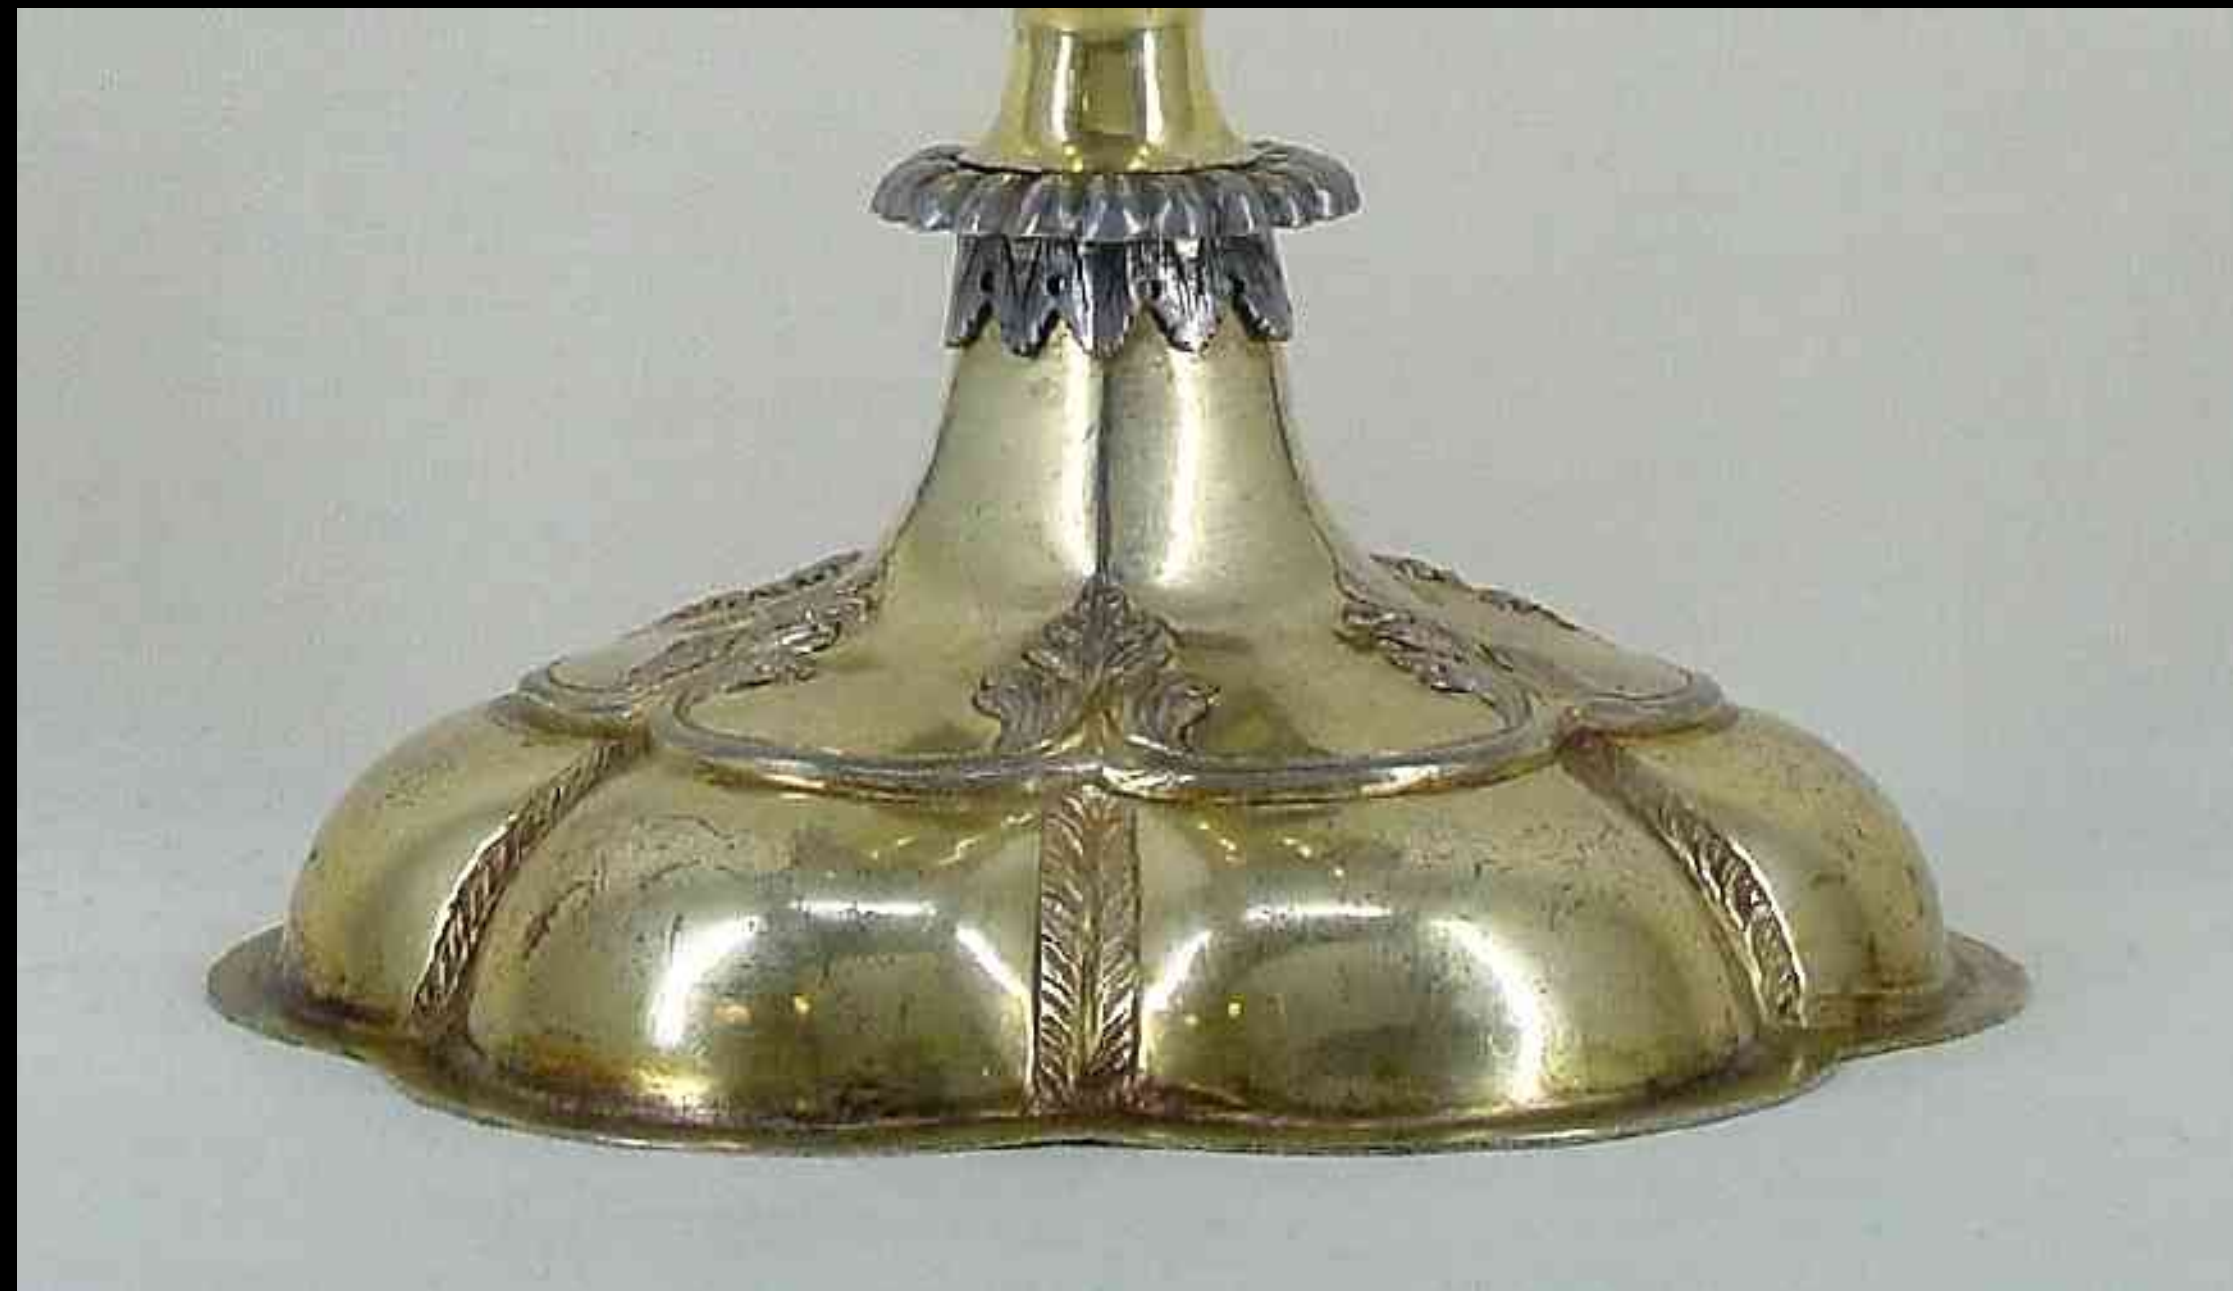
Die Textur auf dem Nodus zeigt, dass bei früheren Restaurierungen die Oberfläche nicht mit der Maschinen sondern mit dem Stein nachpoliert wurde. Auch die ziselierten Oberflächen sind nur durch den Gebrauch abgenutzt.

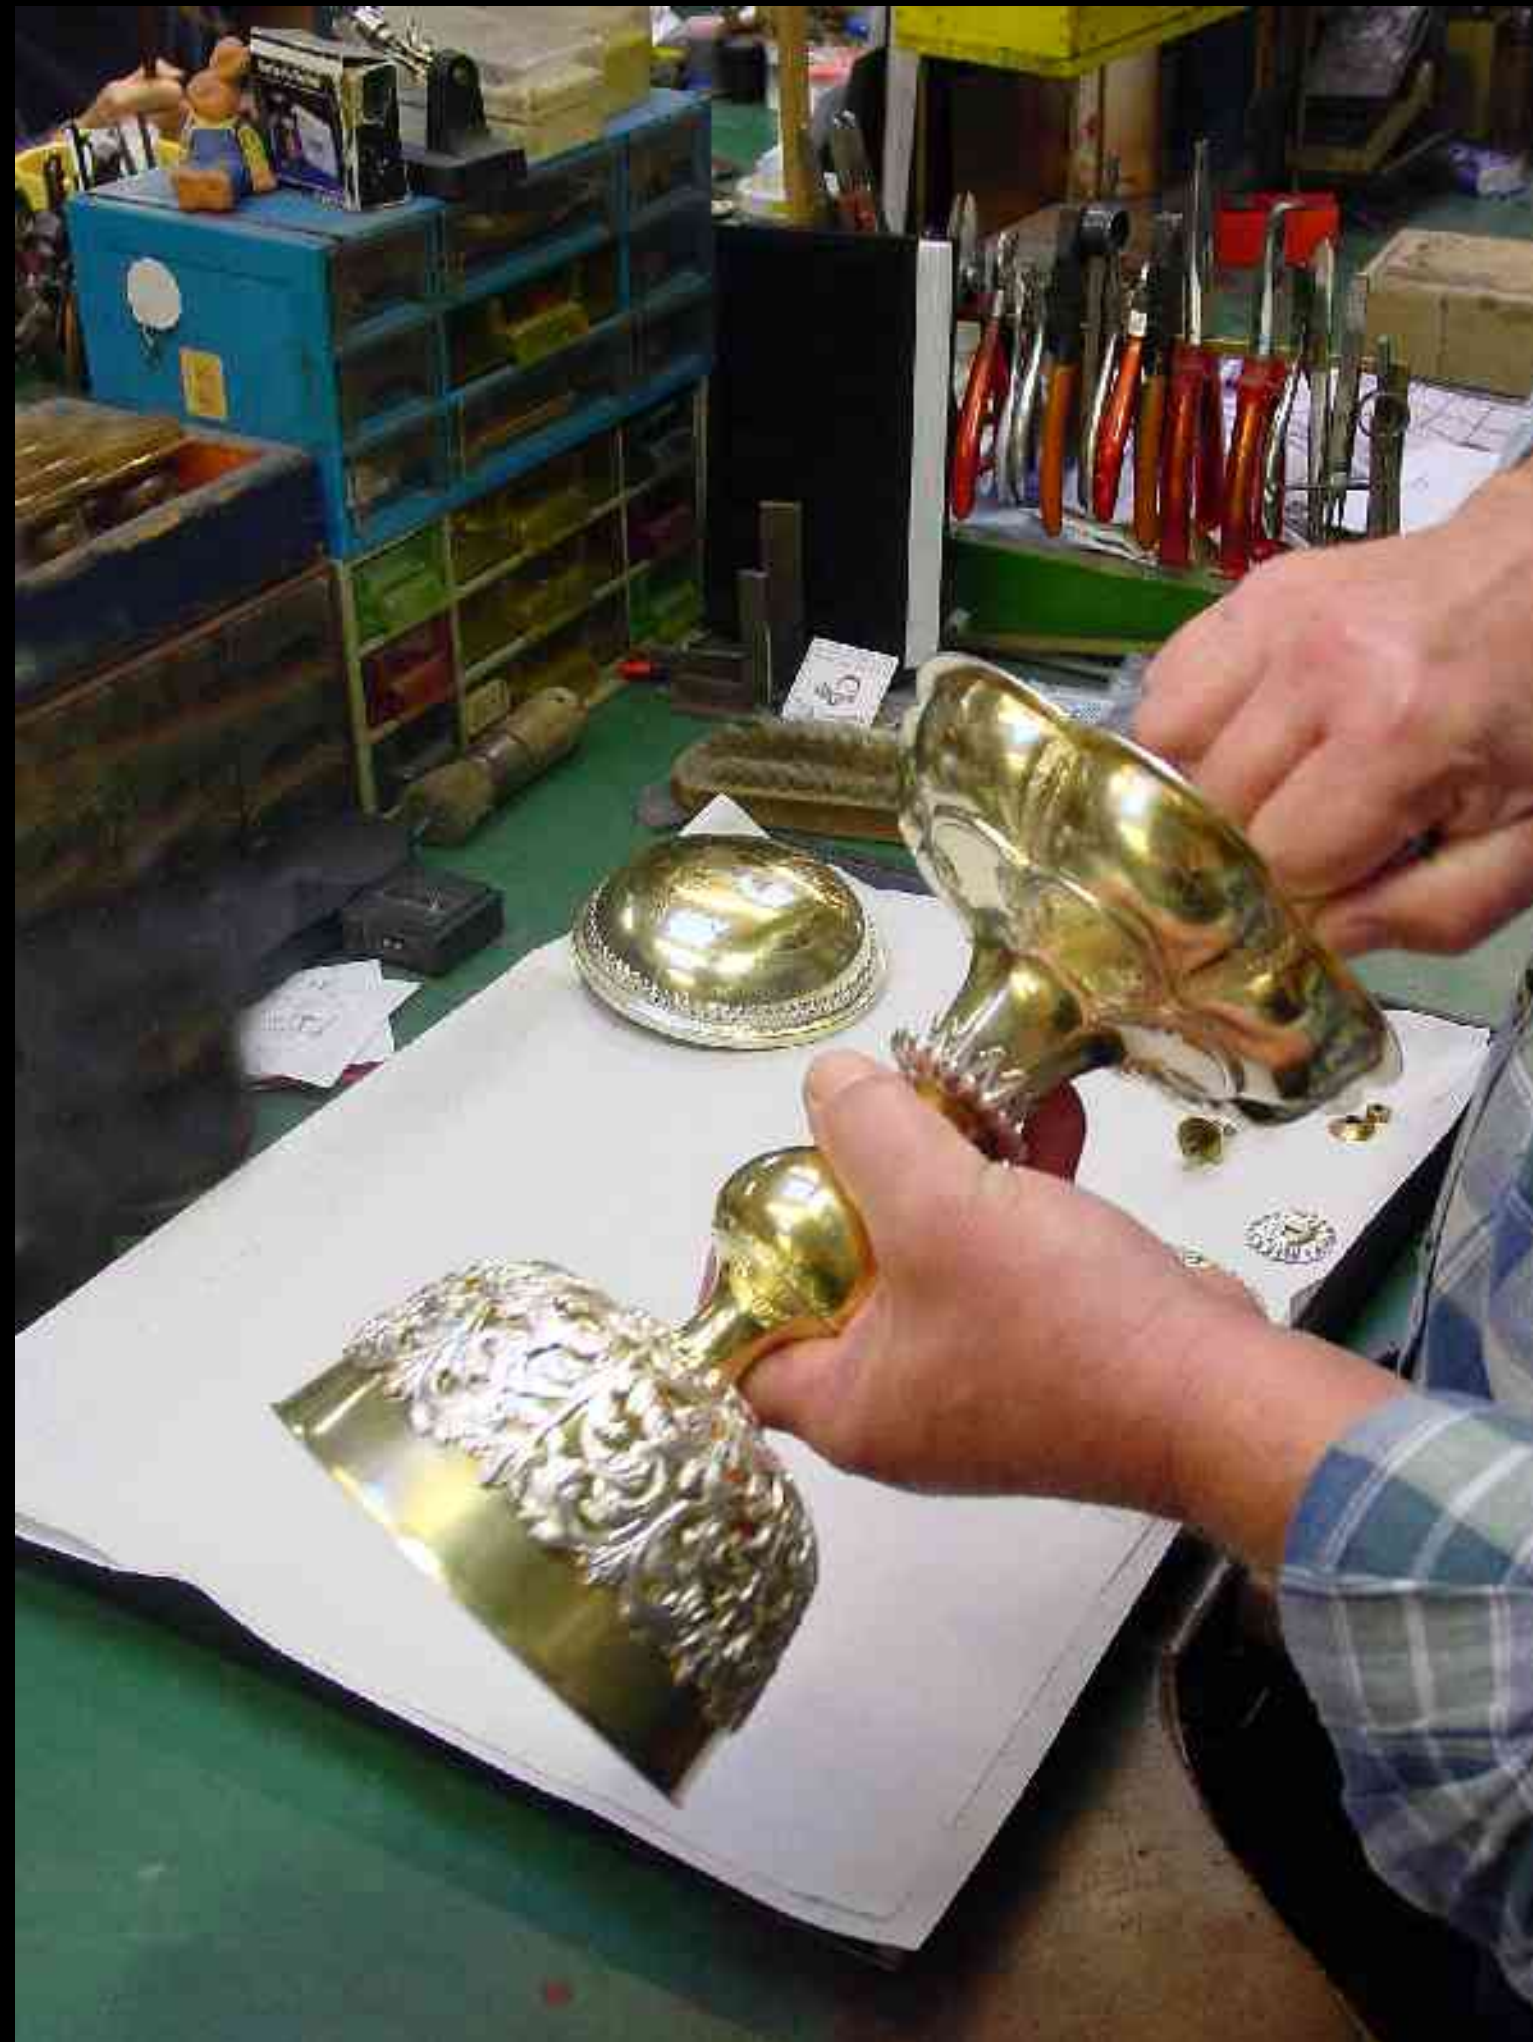
Auf dem Fuß sind deutlich Gebrauchsspuren zu erkennen. Das Gold hebt sich partiell blasenförmig ab. Im Untergrund sulfidiert das Silber.

Die Kupferbestandteile sind an offen liegenden Flächen oxydiert.

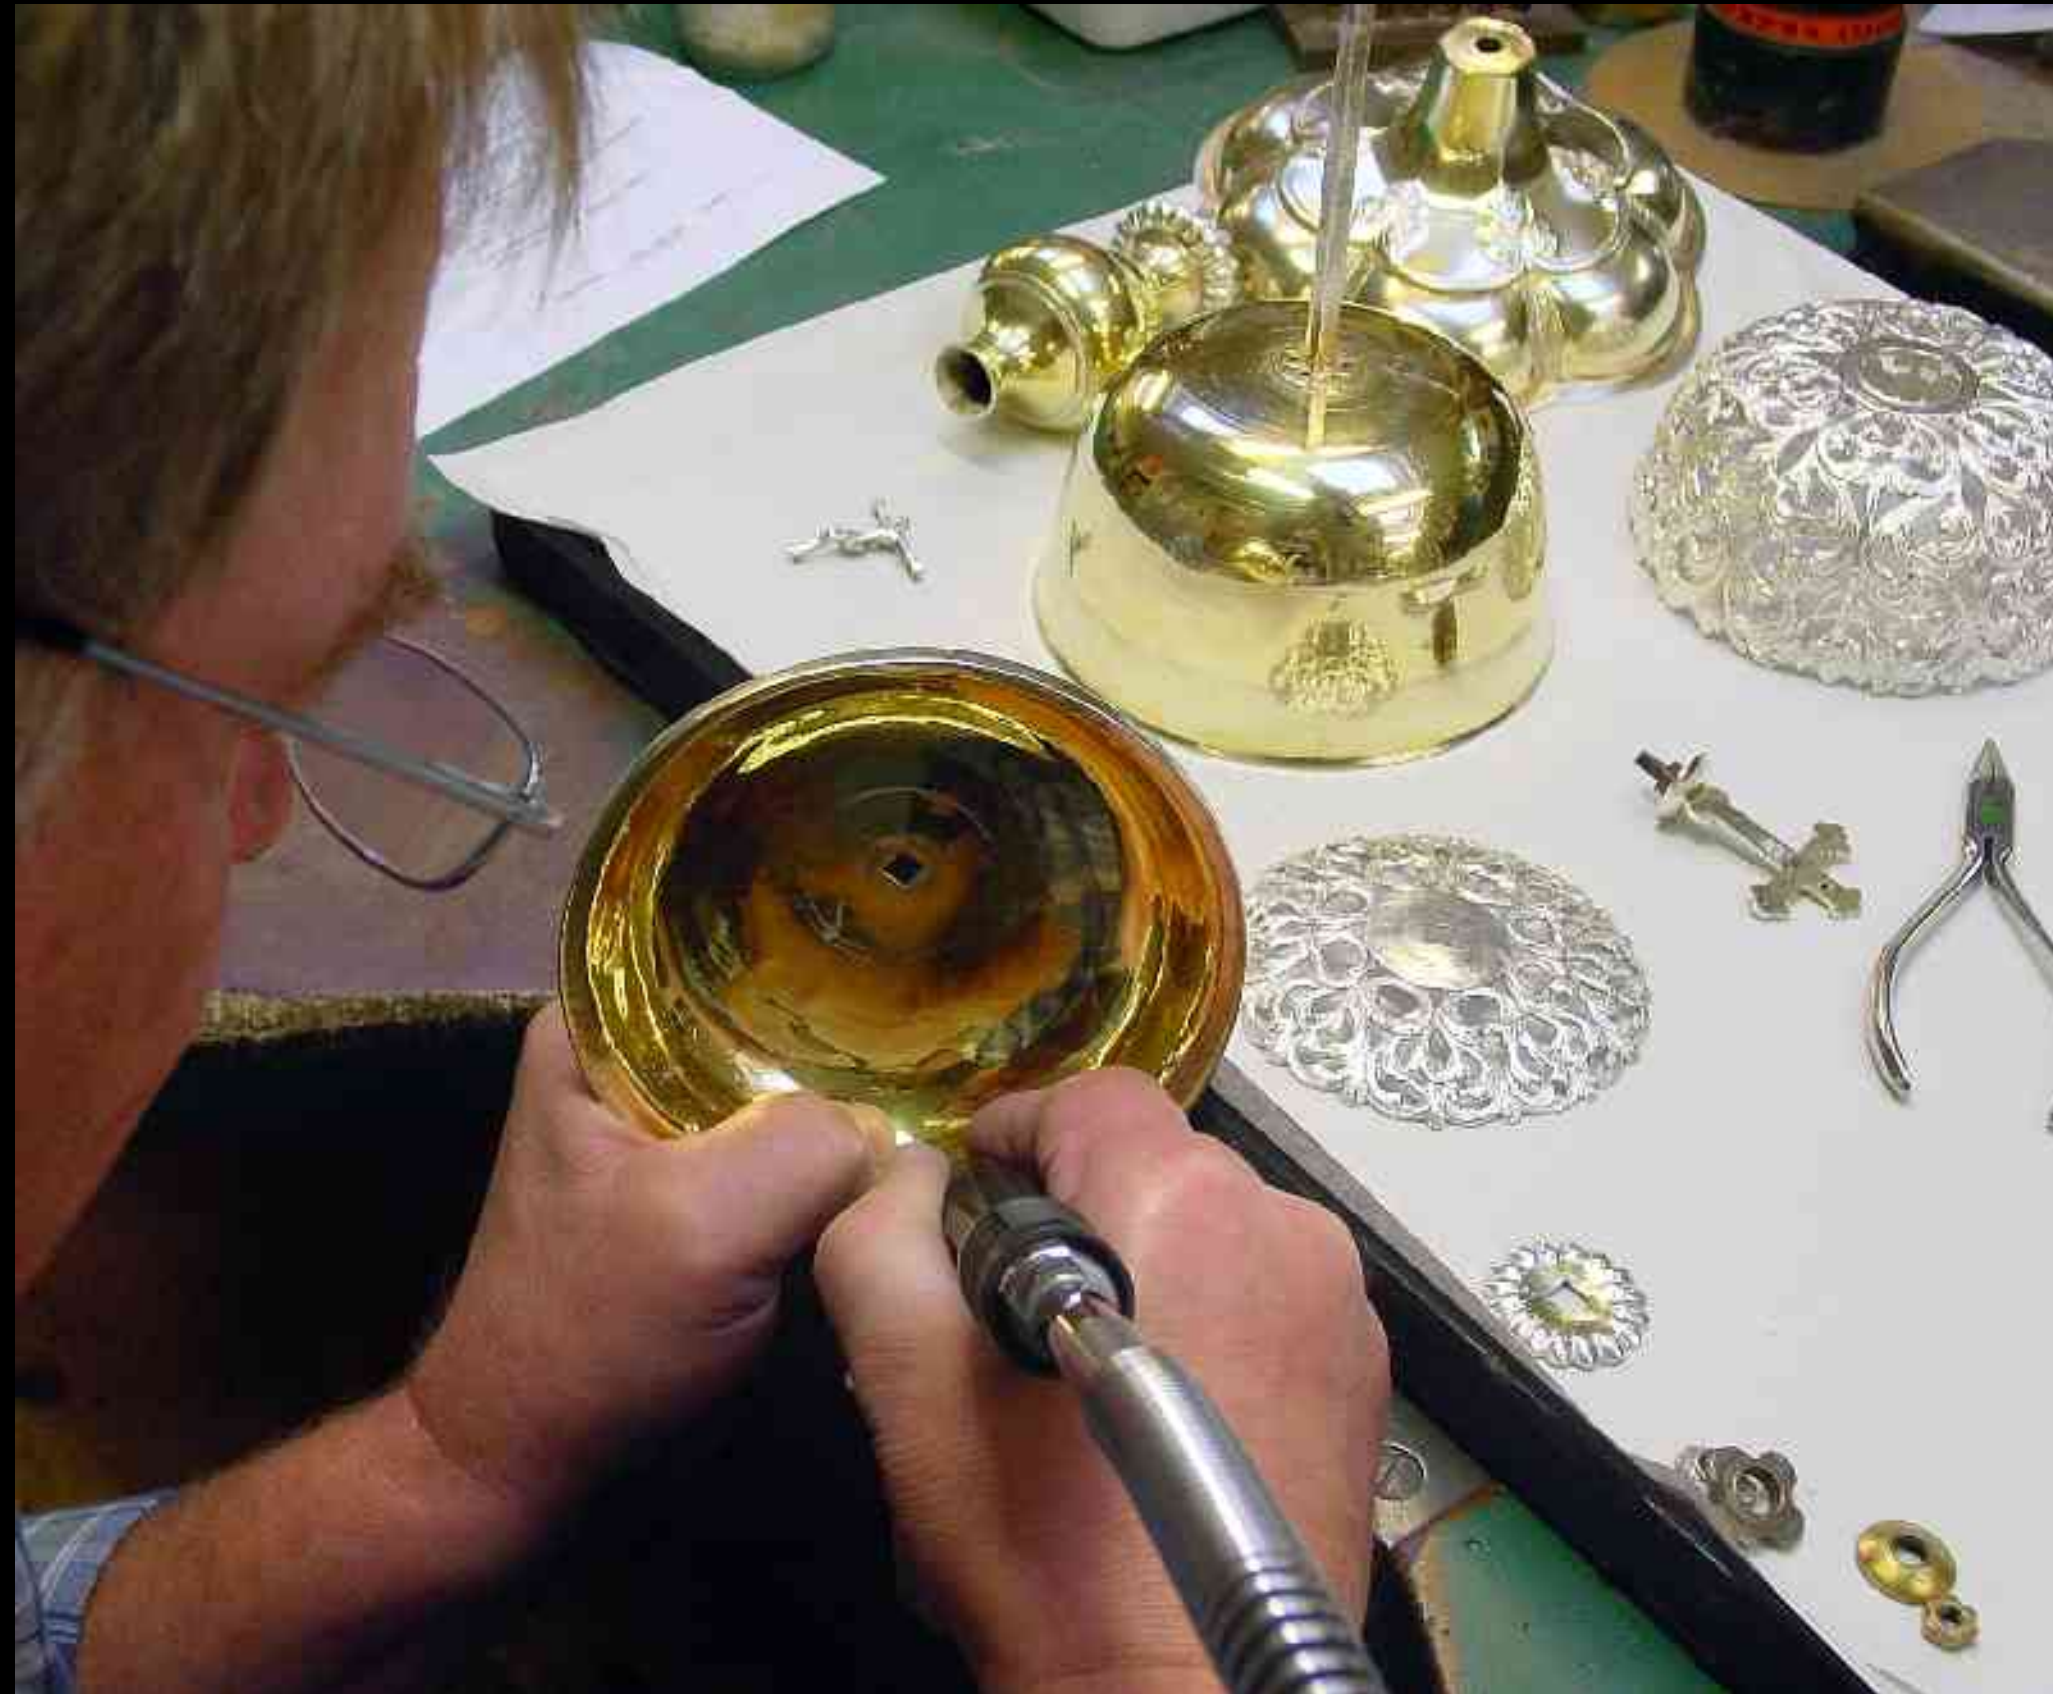
Das Ciborium in seine Bestandteile zerlegt. Der ursprünglich mit dem Nodus verlötete Blütenkranz wurde bei einer früheren Umarbeitung abgetrennt und der Schaft verkürzt.

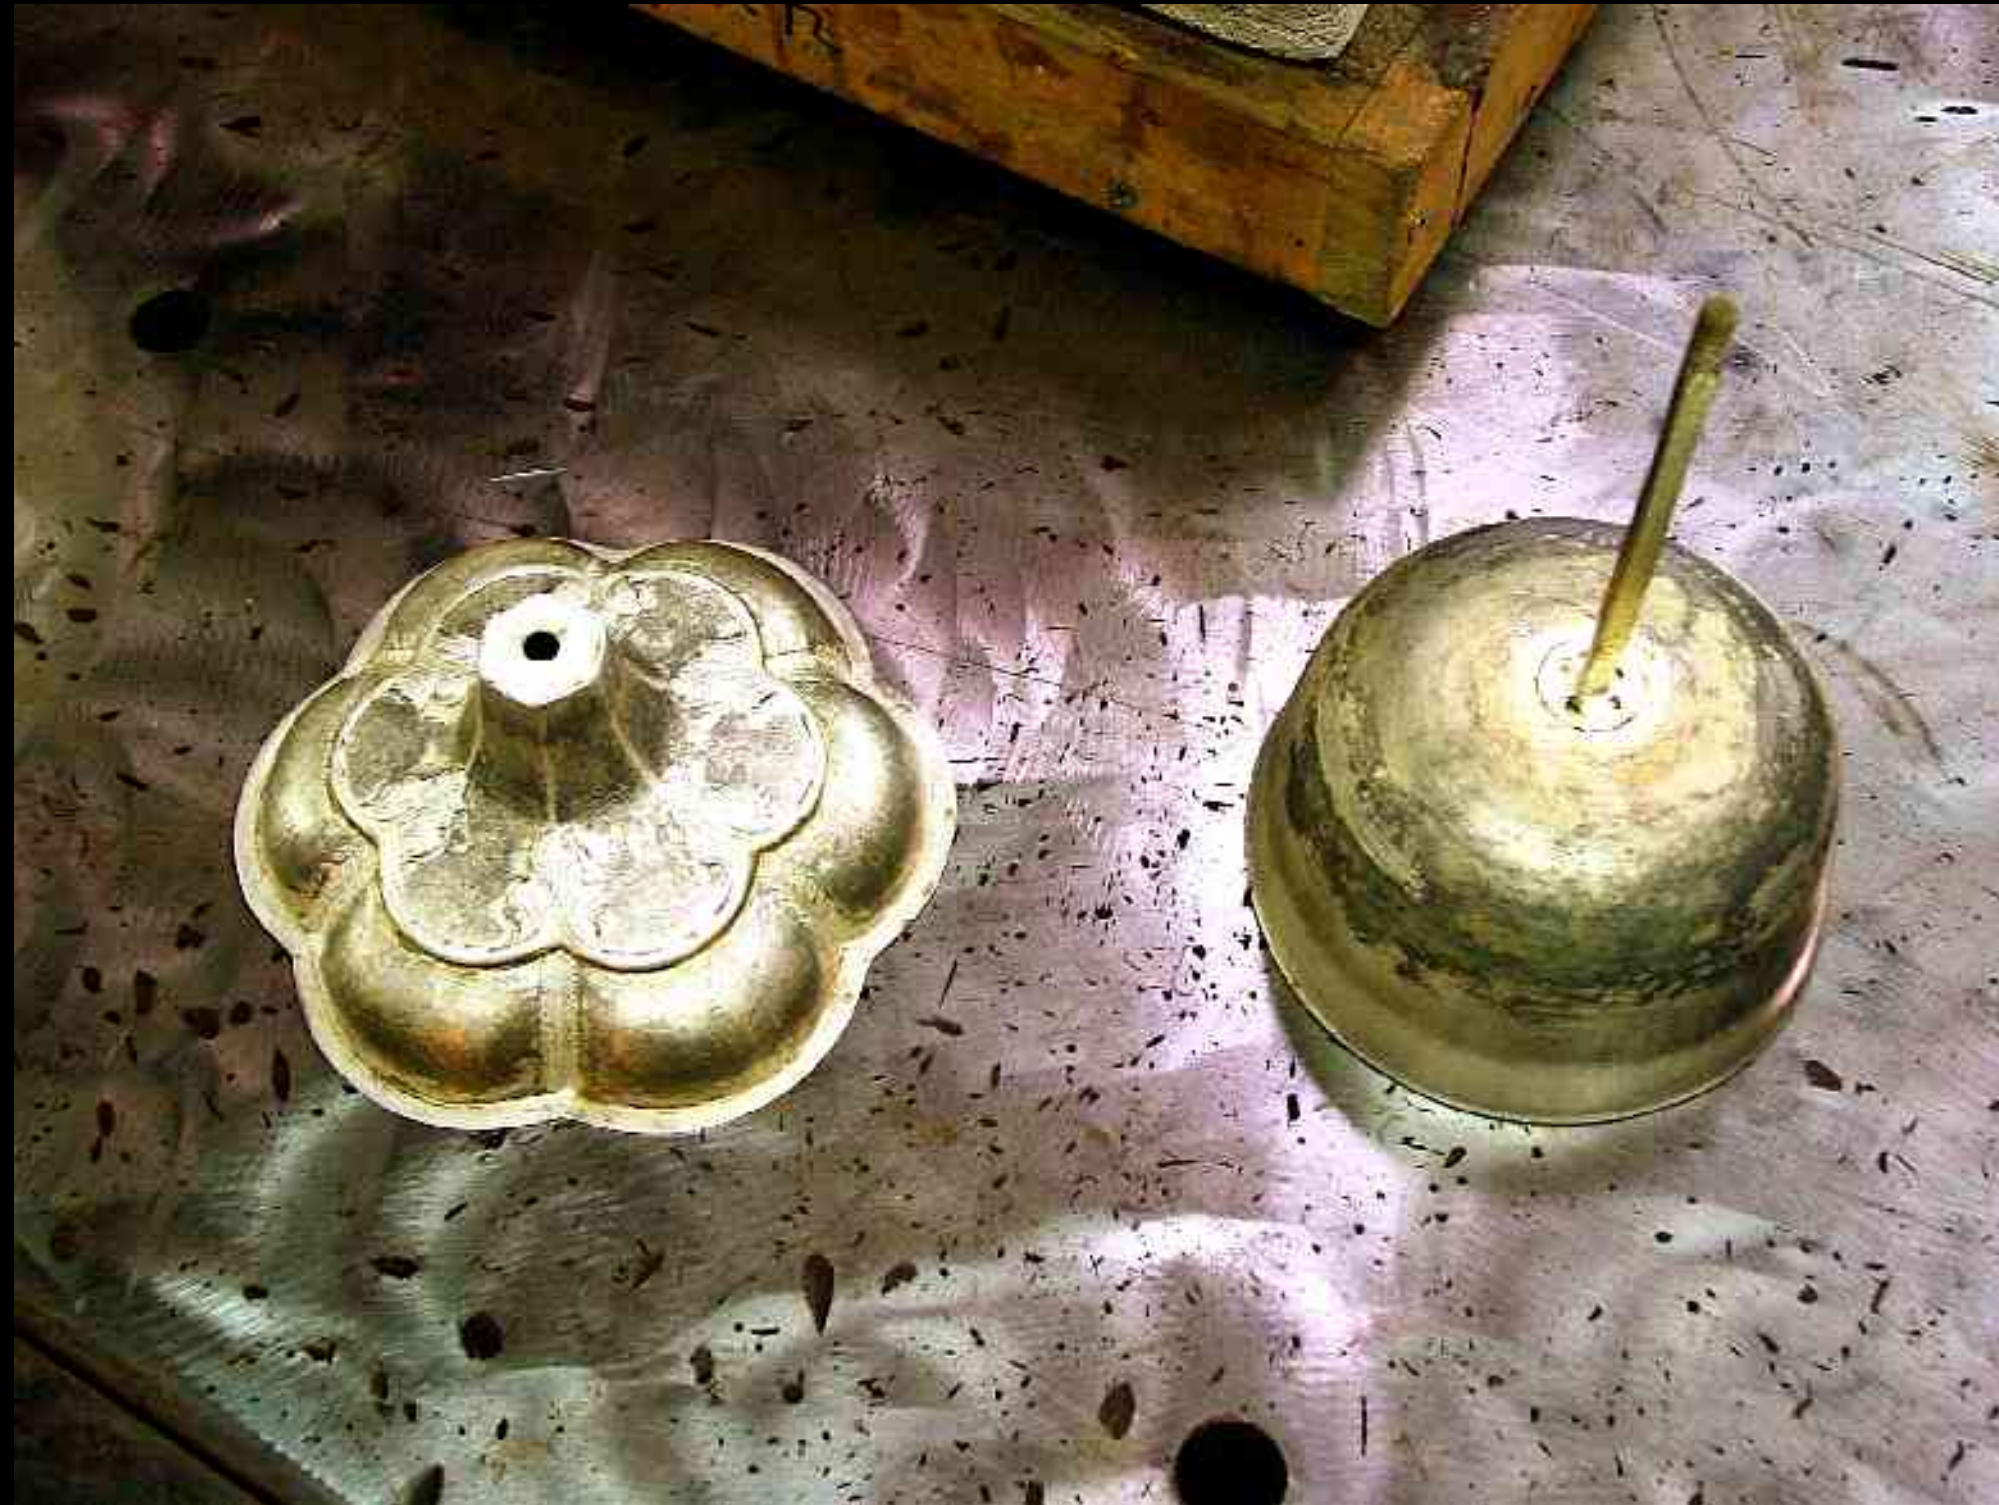
Auf diesem Foto sind gut die Reste der ursprünglichen Feuervergoldung zu erkennen.

Nach dem „Glühen“ sind deutlich die oxydierten Flächen und die Feinsilber-, beziehungsweise vergoldeten, Flächen zu erkennen.
Auf die sauberen Flächen könnte schon vergoldet werden.

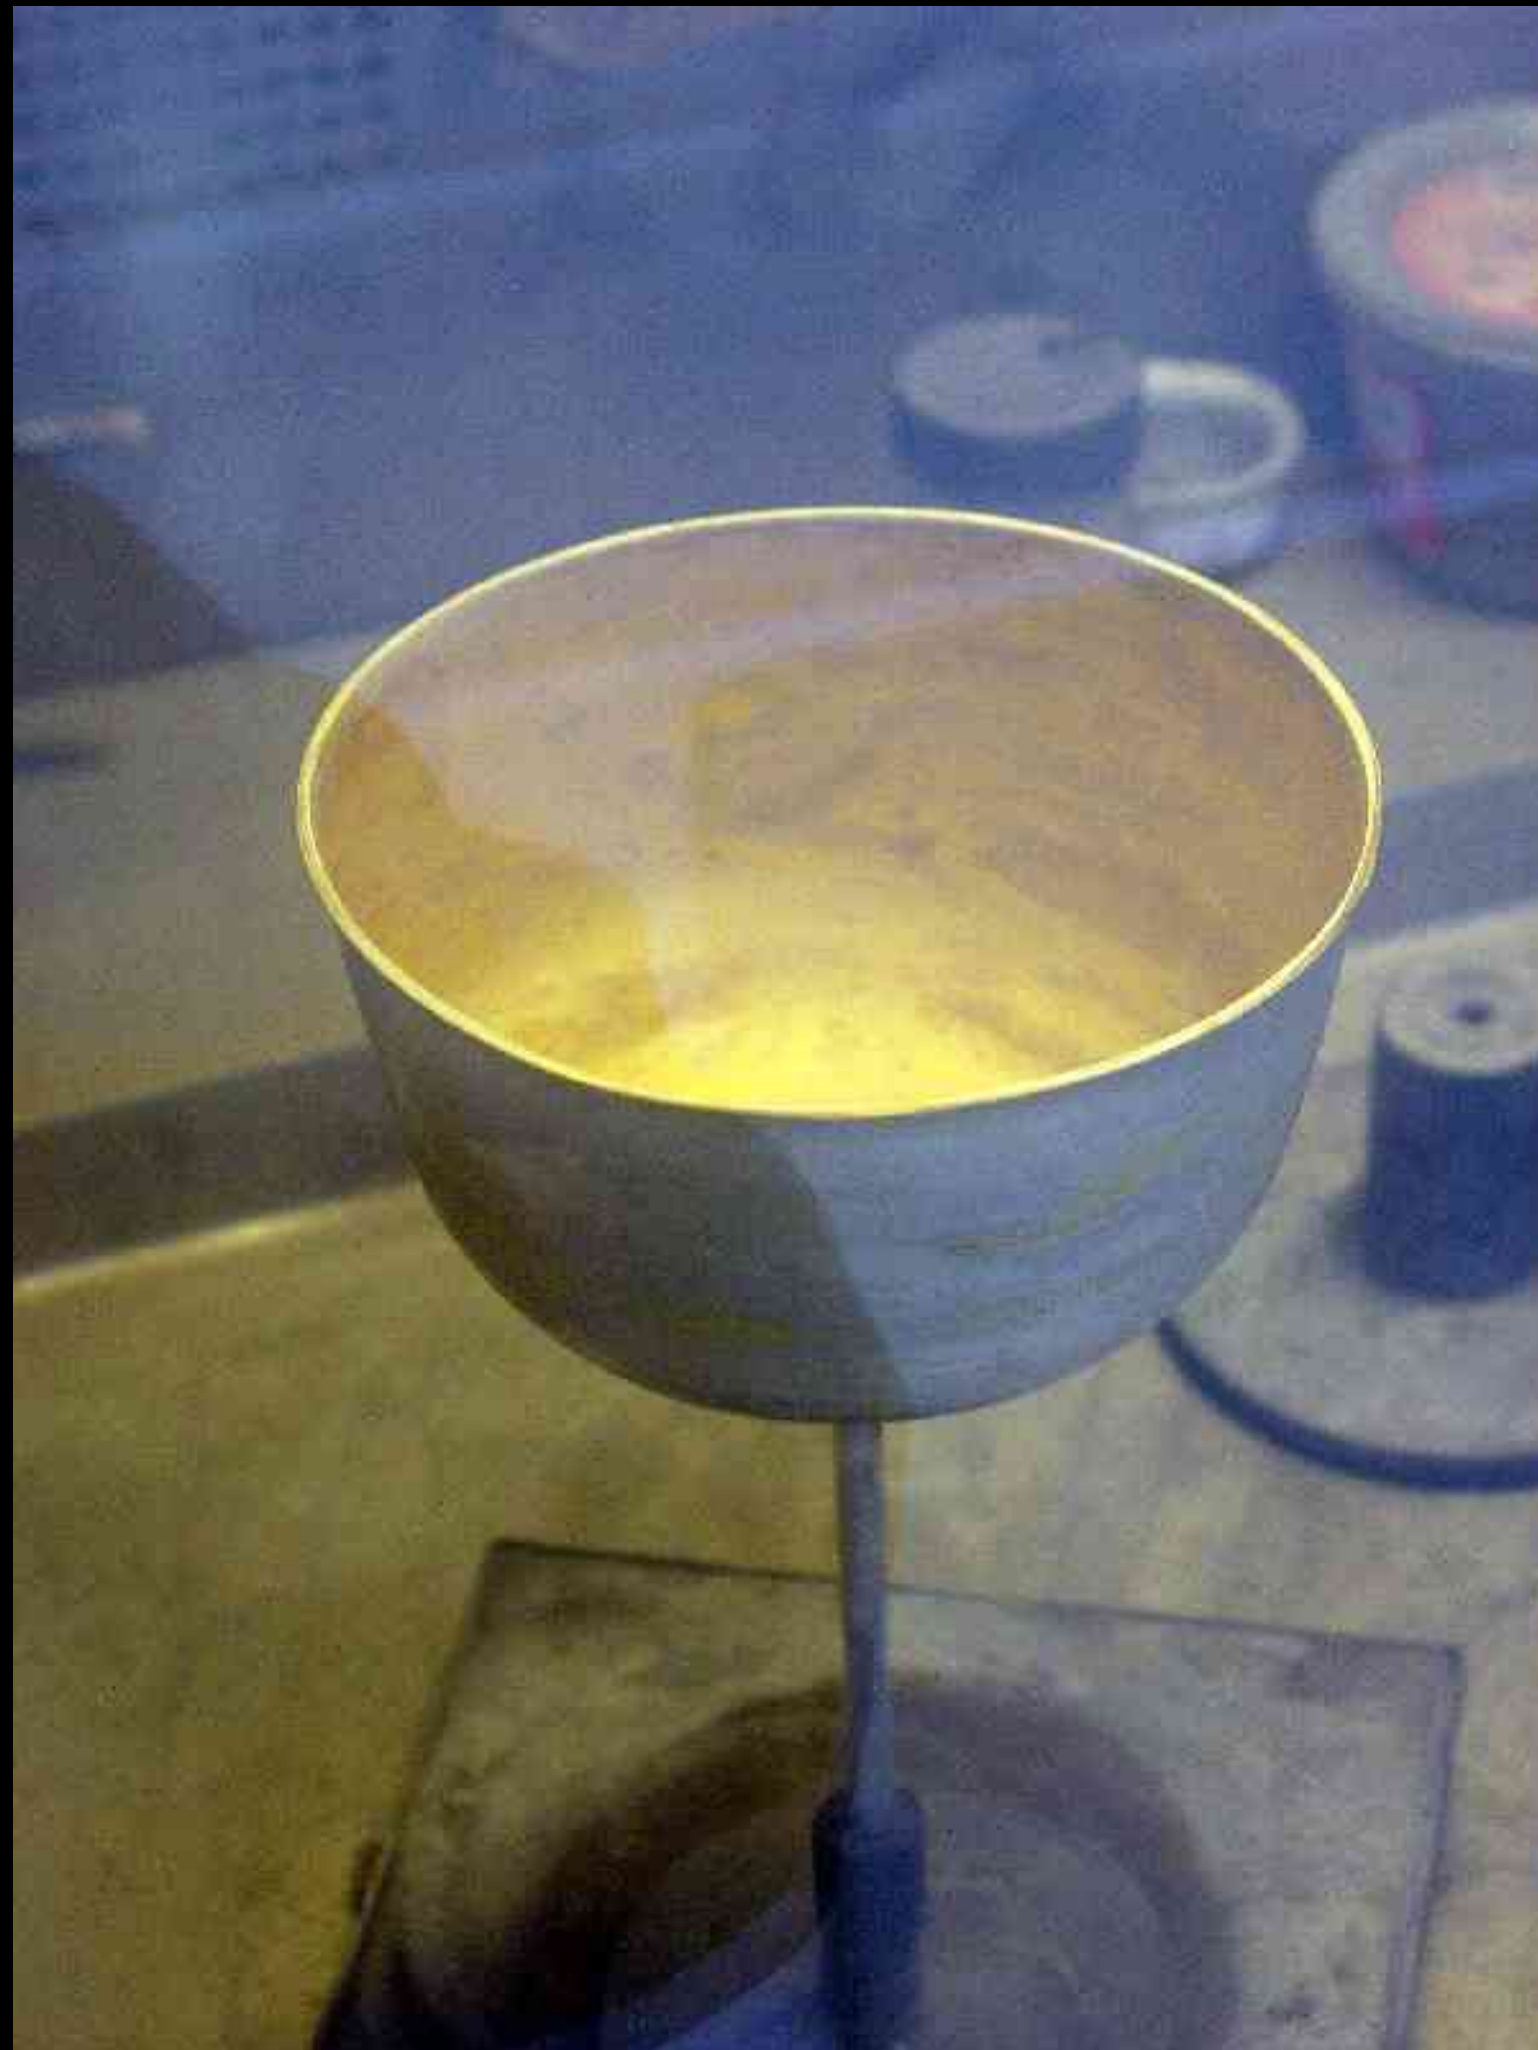
Auf dieser Aufnahme ist deutlich zu erkennen, dass im unteren Bereich die erforderliche Temperatur noch nicht erreicht worden ist.

Oben ist das Quecksilber verdampft und unten ist das Amalgam deutlich zu sehen.

Der Gegenstand wird auf etwa 600°C erwärmt um Quecksilber weitestgehend verdampfen zu lassen.

Bei niedrigeren Temperaturen bildet sich zwar auch eine optisch schöne Goldschicht, aber es bleibt ein recht hohen Quecksilberanteil in der Legierung (bis zu 10%).
