Dokumentation über die Feuervergoldung
eines Ciboriums aus dem frühen 18. Jh.

Das Ciborium ist in Silber gearbeitet,
teilvergoldet und weist keinerlei
Marken auf.

Die Arbeiten wurden von Heinrich Overfeld durchgeführt.
Dokumentation Michael van Ooyen

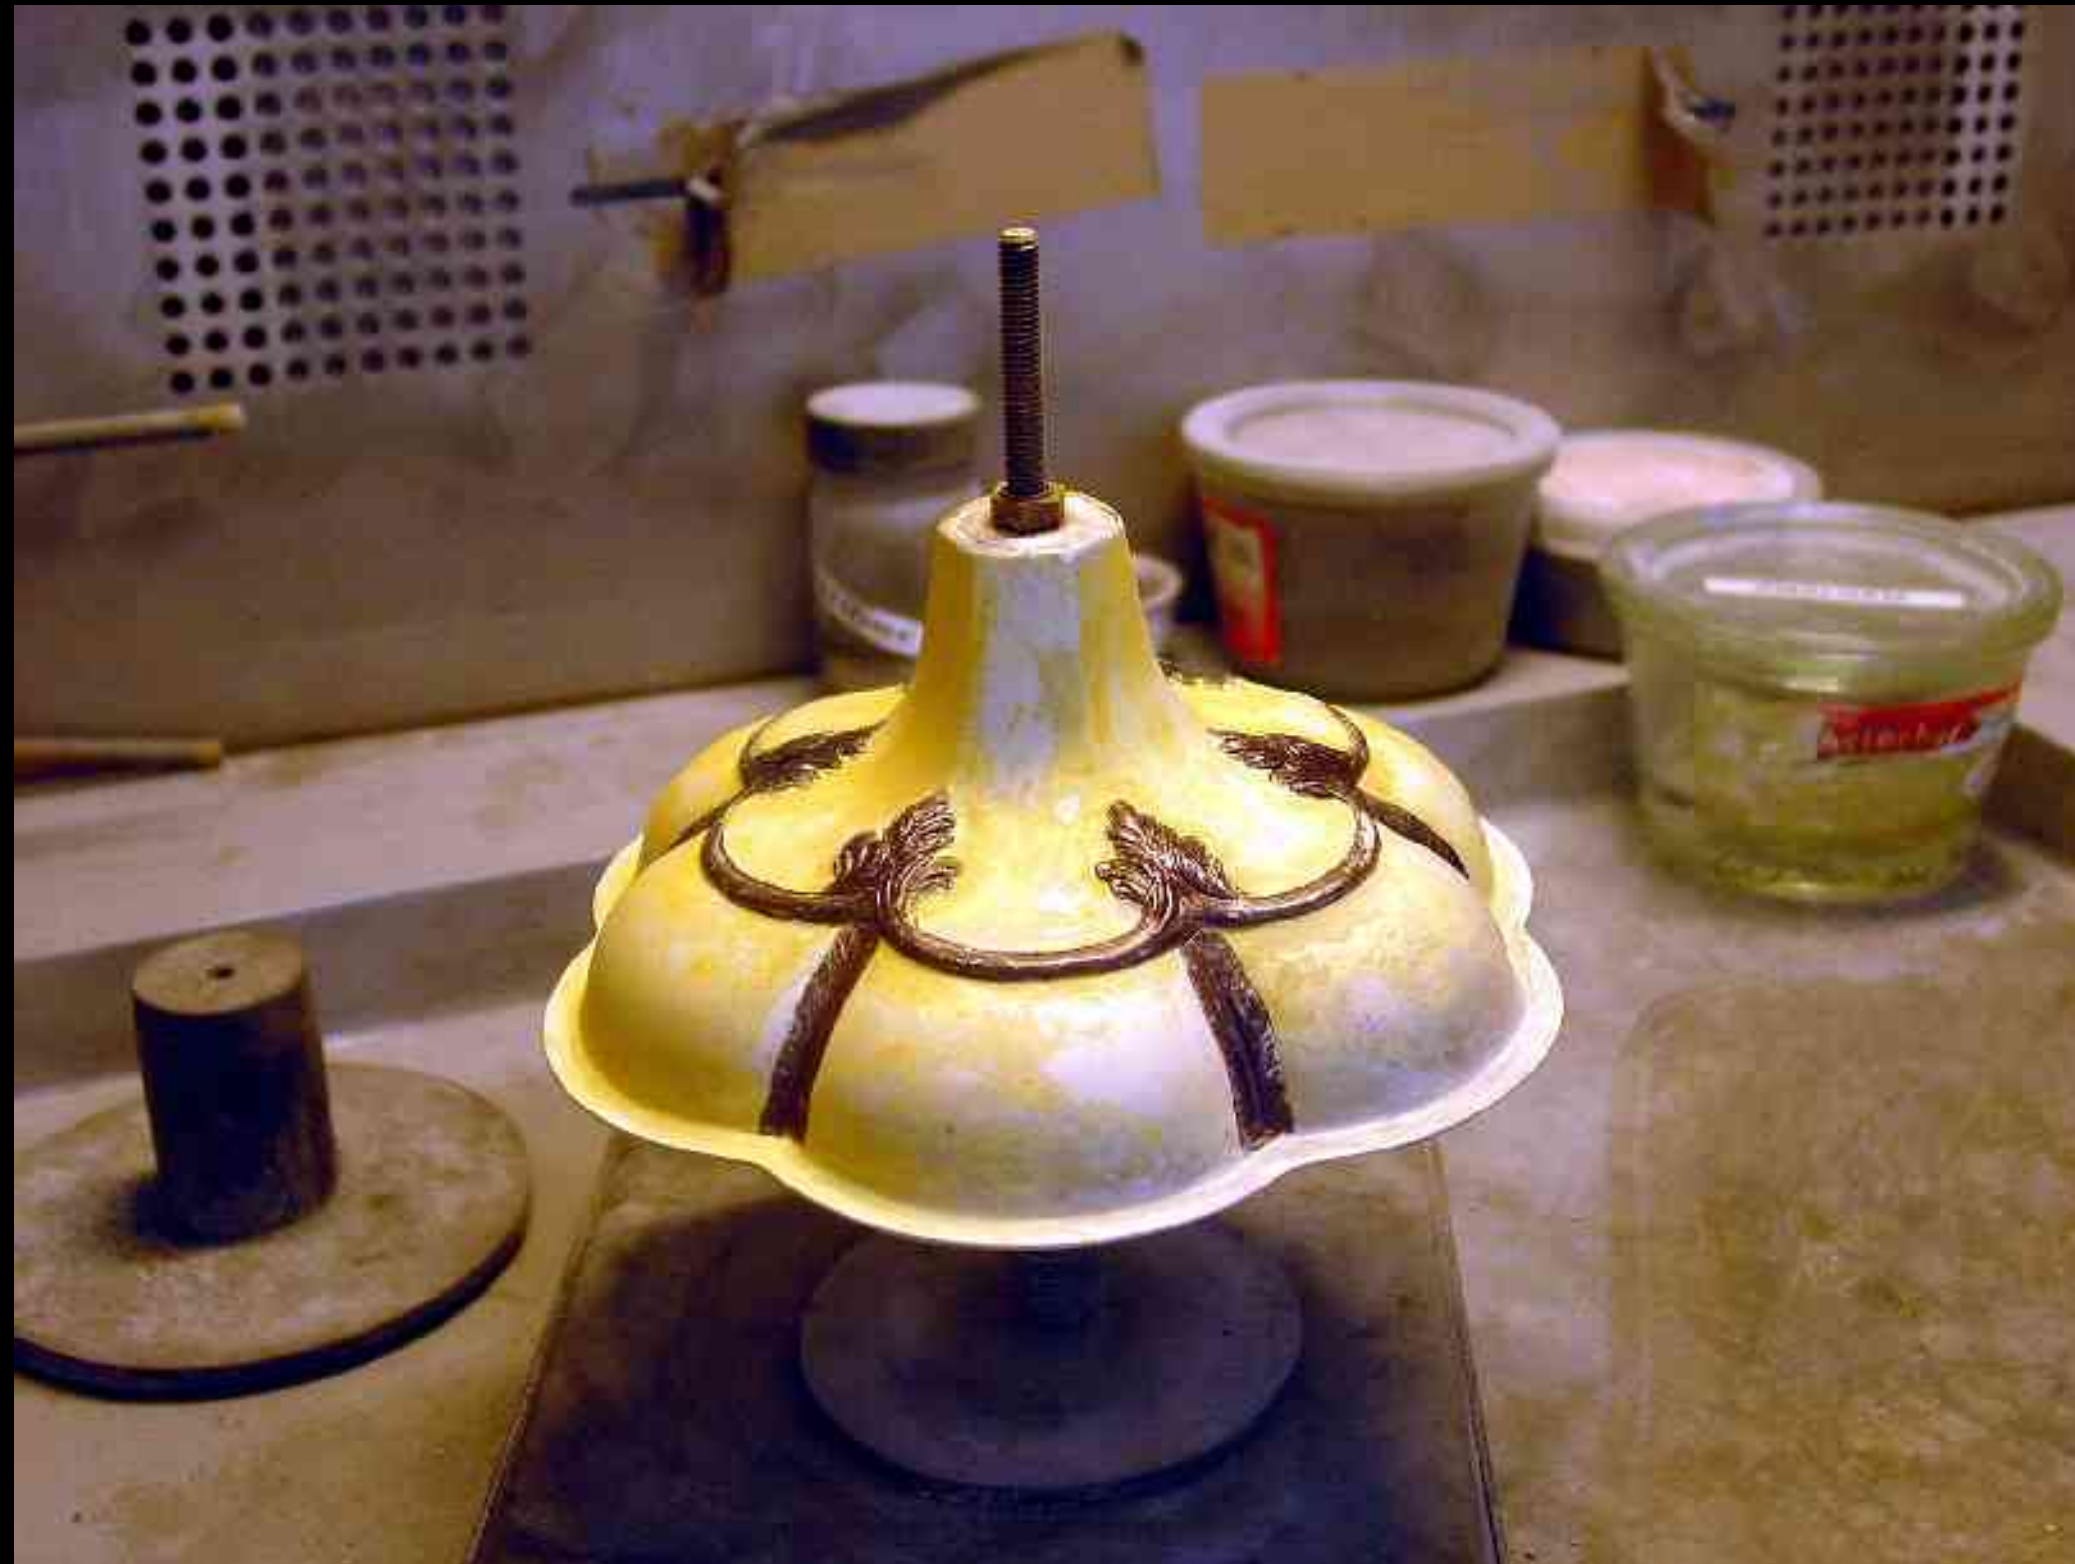
Die Kuppa nach dem Abrauchen.
Schön zu sehen ist die unterschiedlich
dicke Goldschicht nach dem zweiten
Auftrag.
Außen sind noch silberfarbene Flächen
zu sehen wo sich das Gold völlig in das
Silber eingebaut hat.

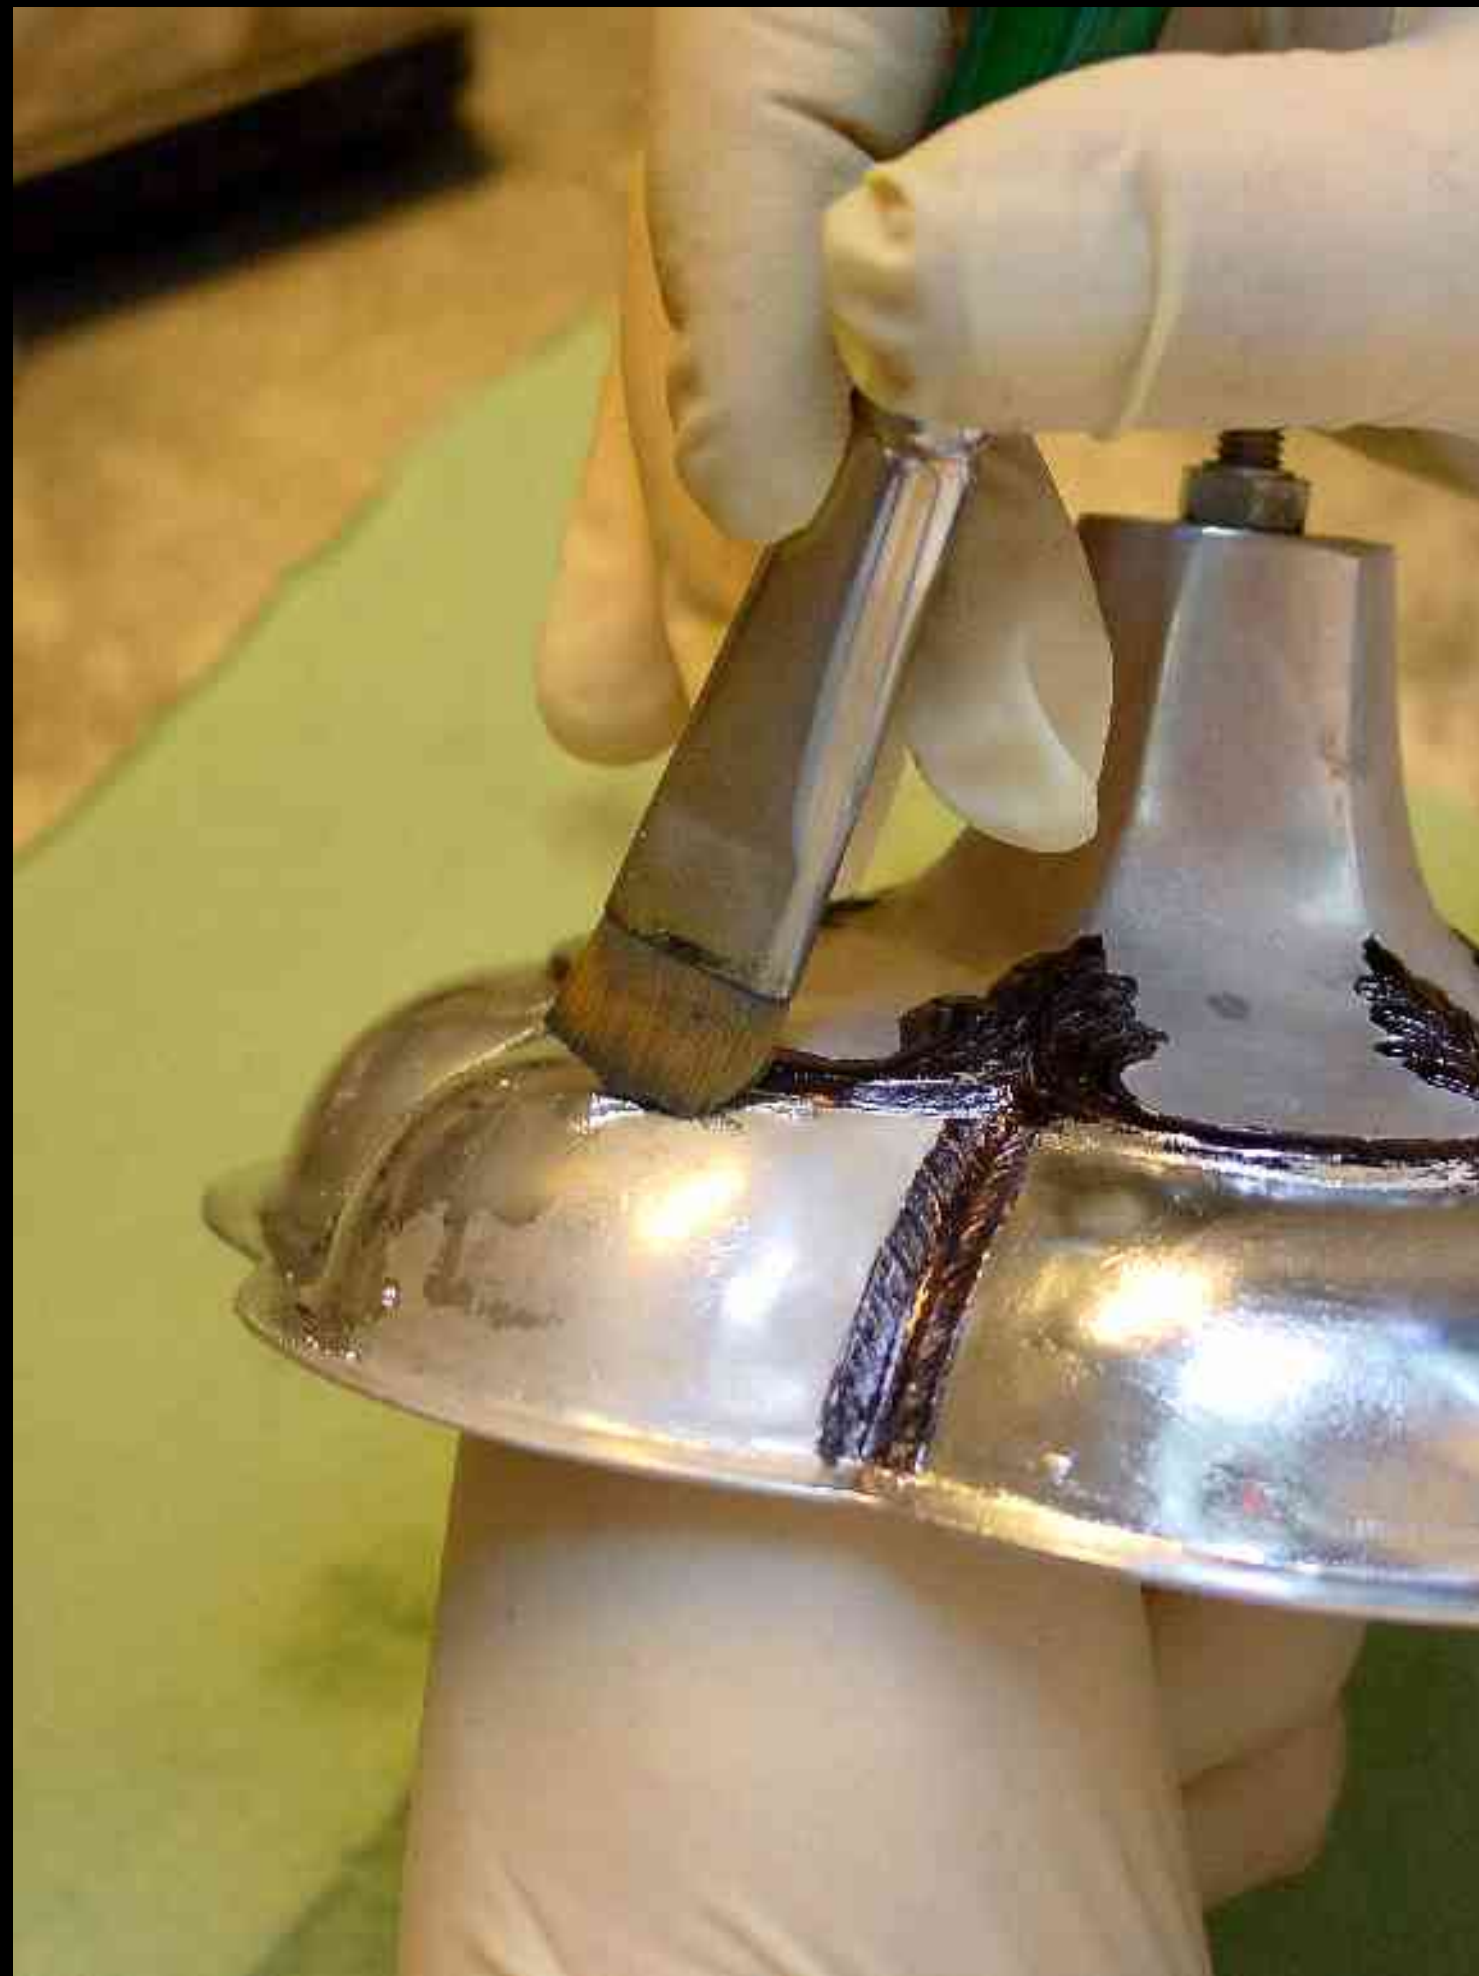
Der Fuß nach dem ersten
Abrauchen.

Es ist deutlich zu erkennen, dass
die Goldschicht unterschiedlich
dick ist.

Da die ursprüngliche Vergoldung
nicht mehr als gleichmäßig
starke Schicht vorhanden war,
hat sich die neue Vergoldung
schon beim ersten Auftrag
sichtbar aufgebaut.

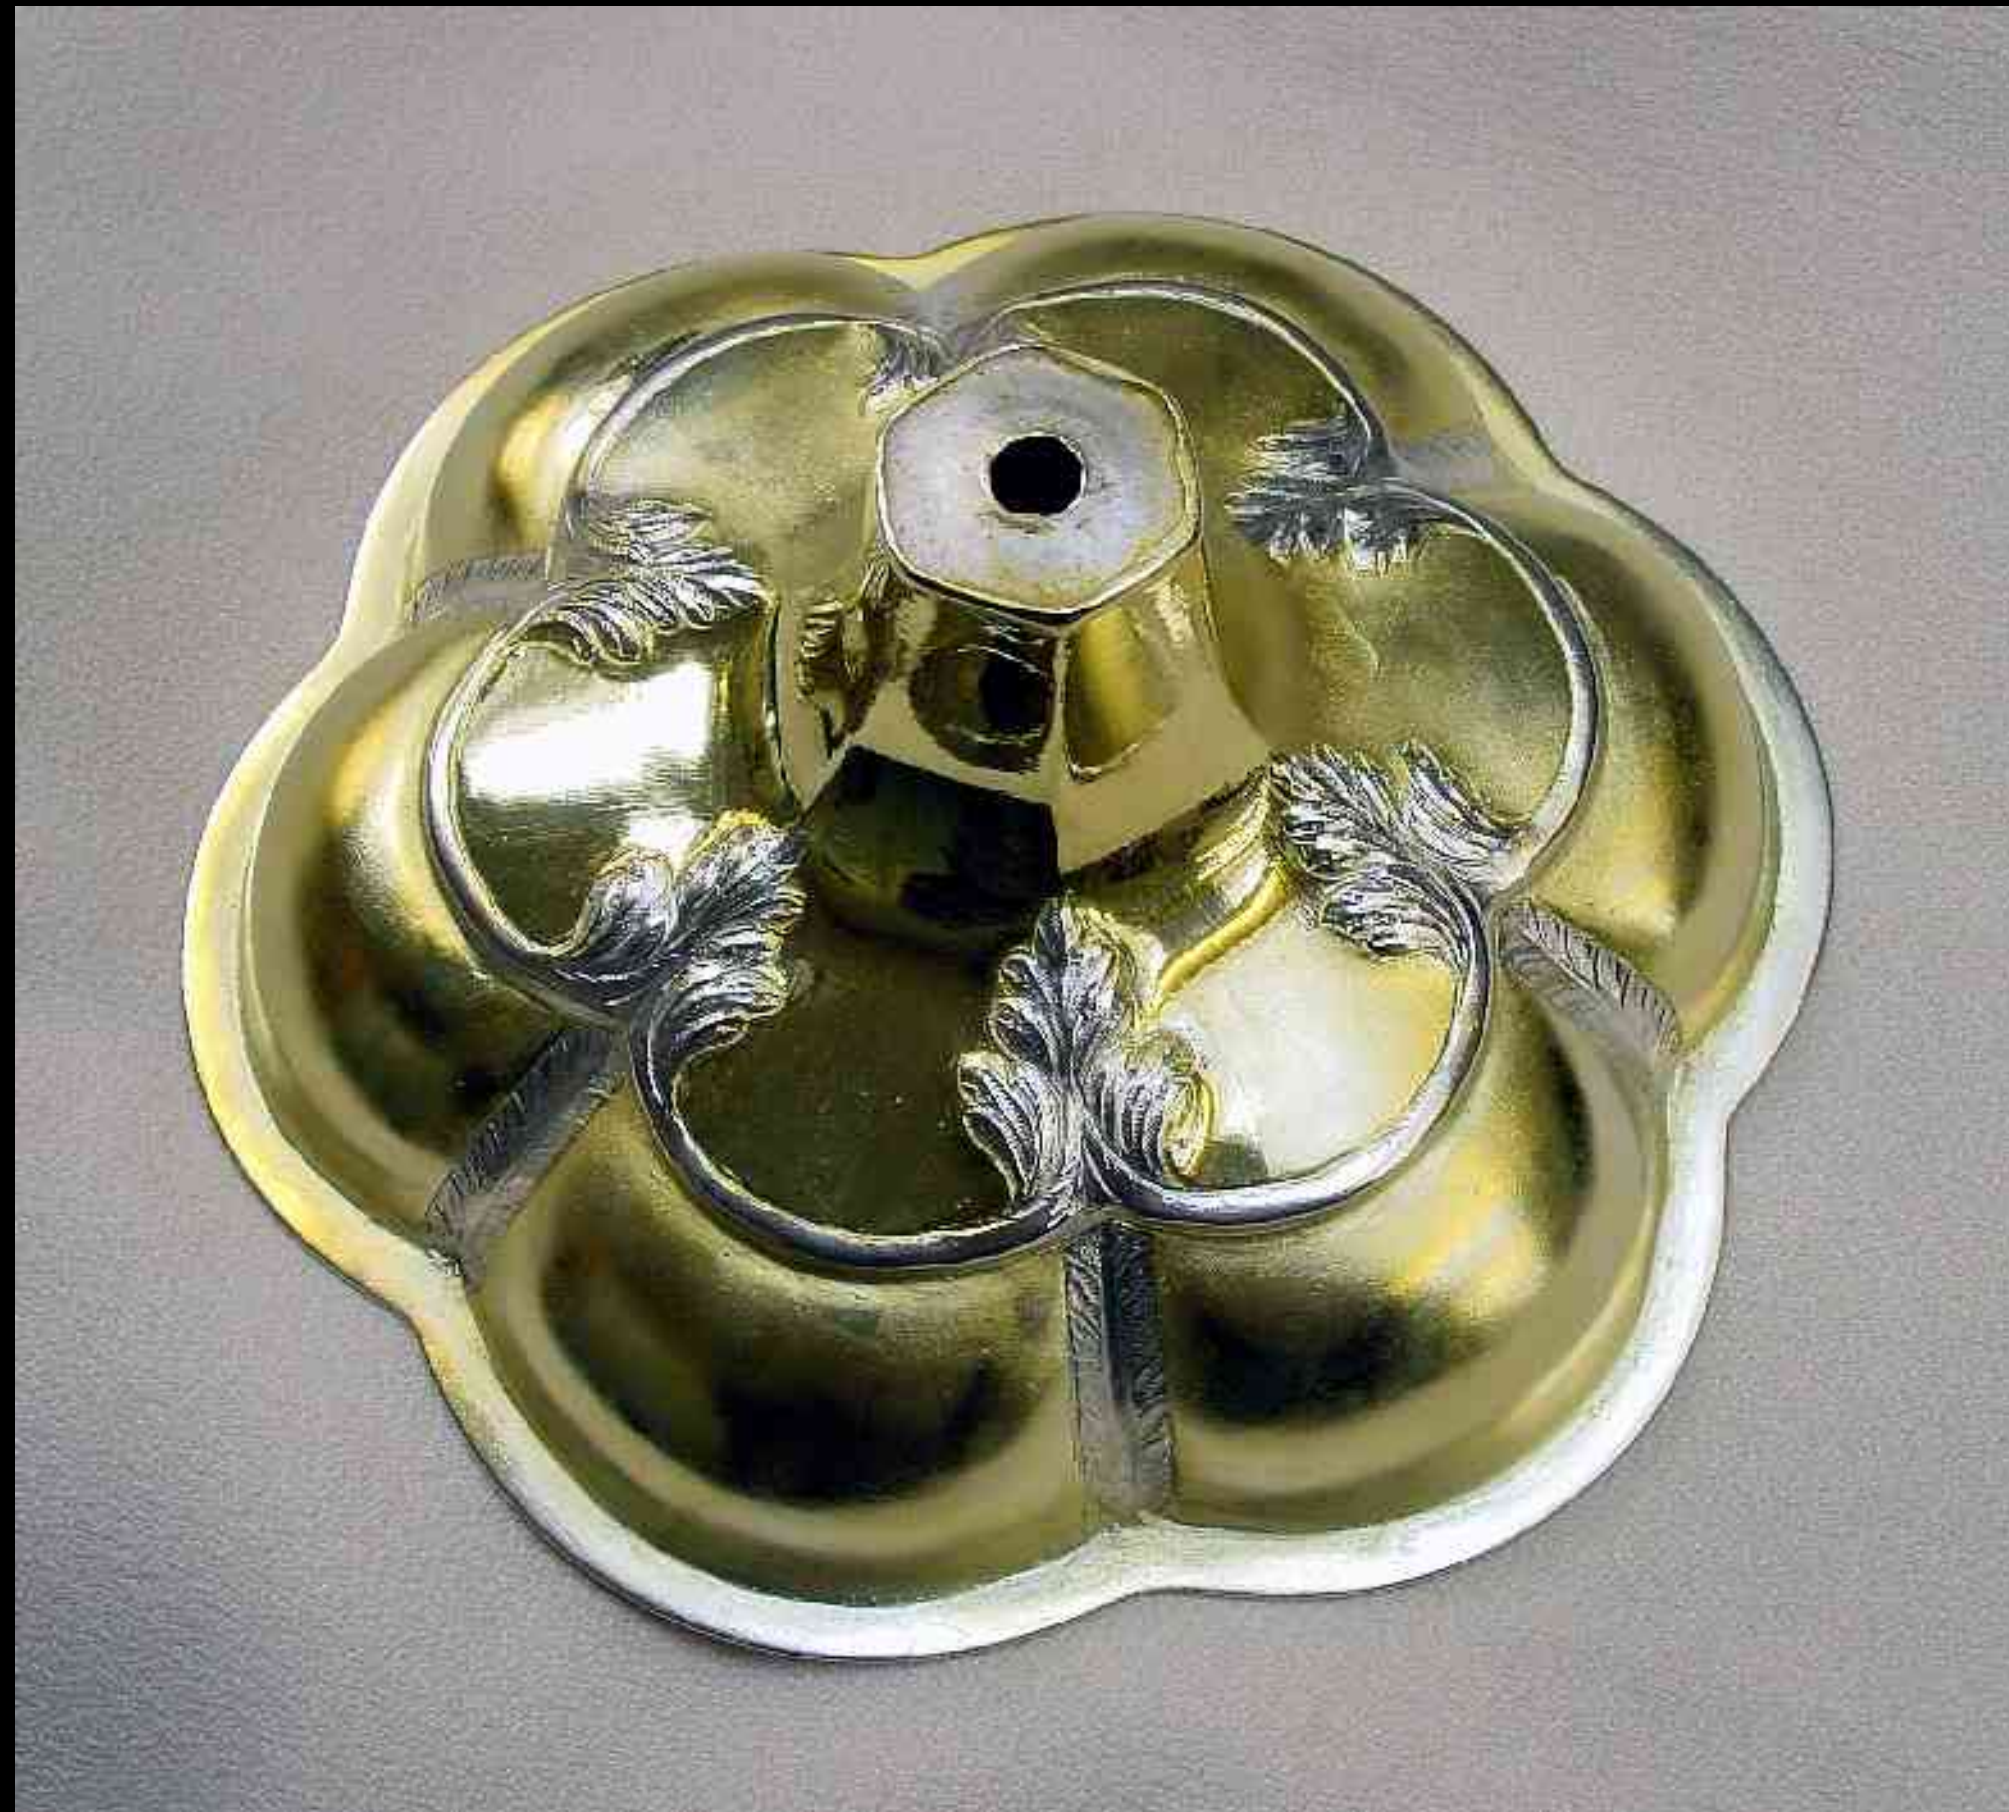
Der fertig vergoldete Fuß.
Das Gold hat überall die
gleiche Stärke. Das Farbbild ist
einheitlich.

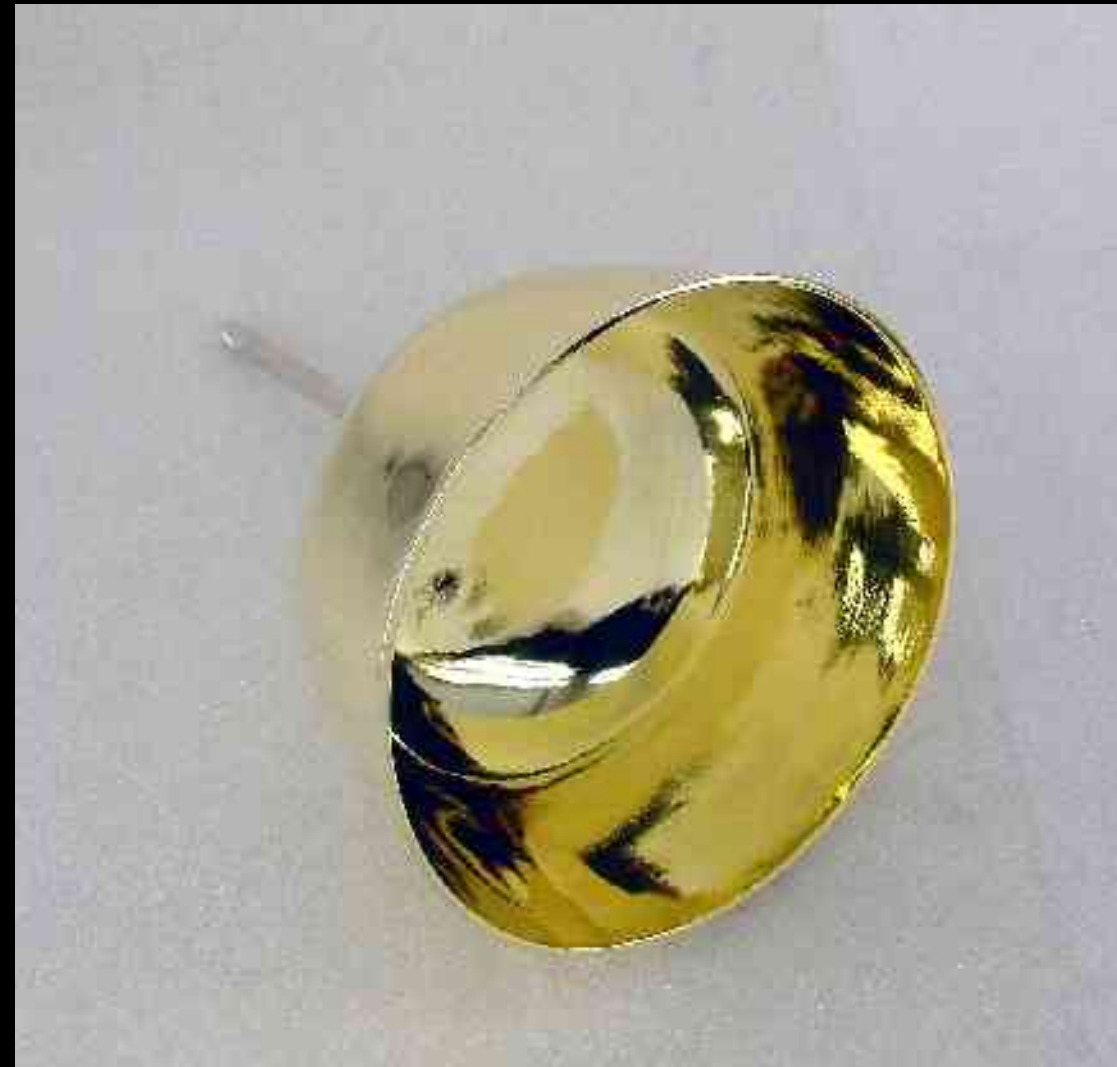
Hier der fertig polierte Nodus des Ciboriums.
Der Blütenkranz (Übergang zu Schaft) ist nicht poliert, sondern nach der Reinigung nur „gekratzt“ worden.

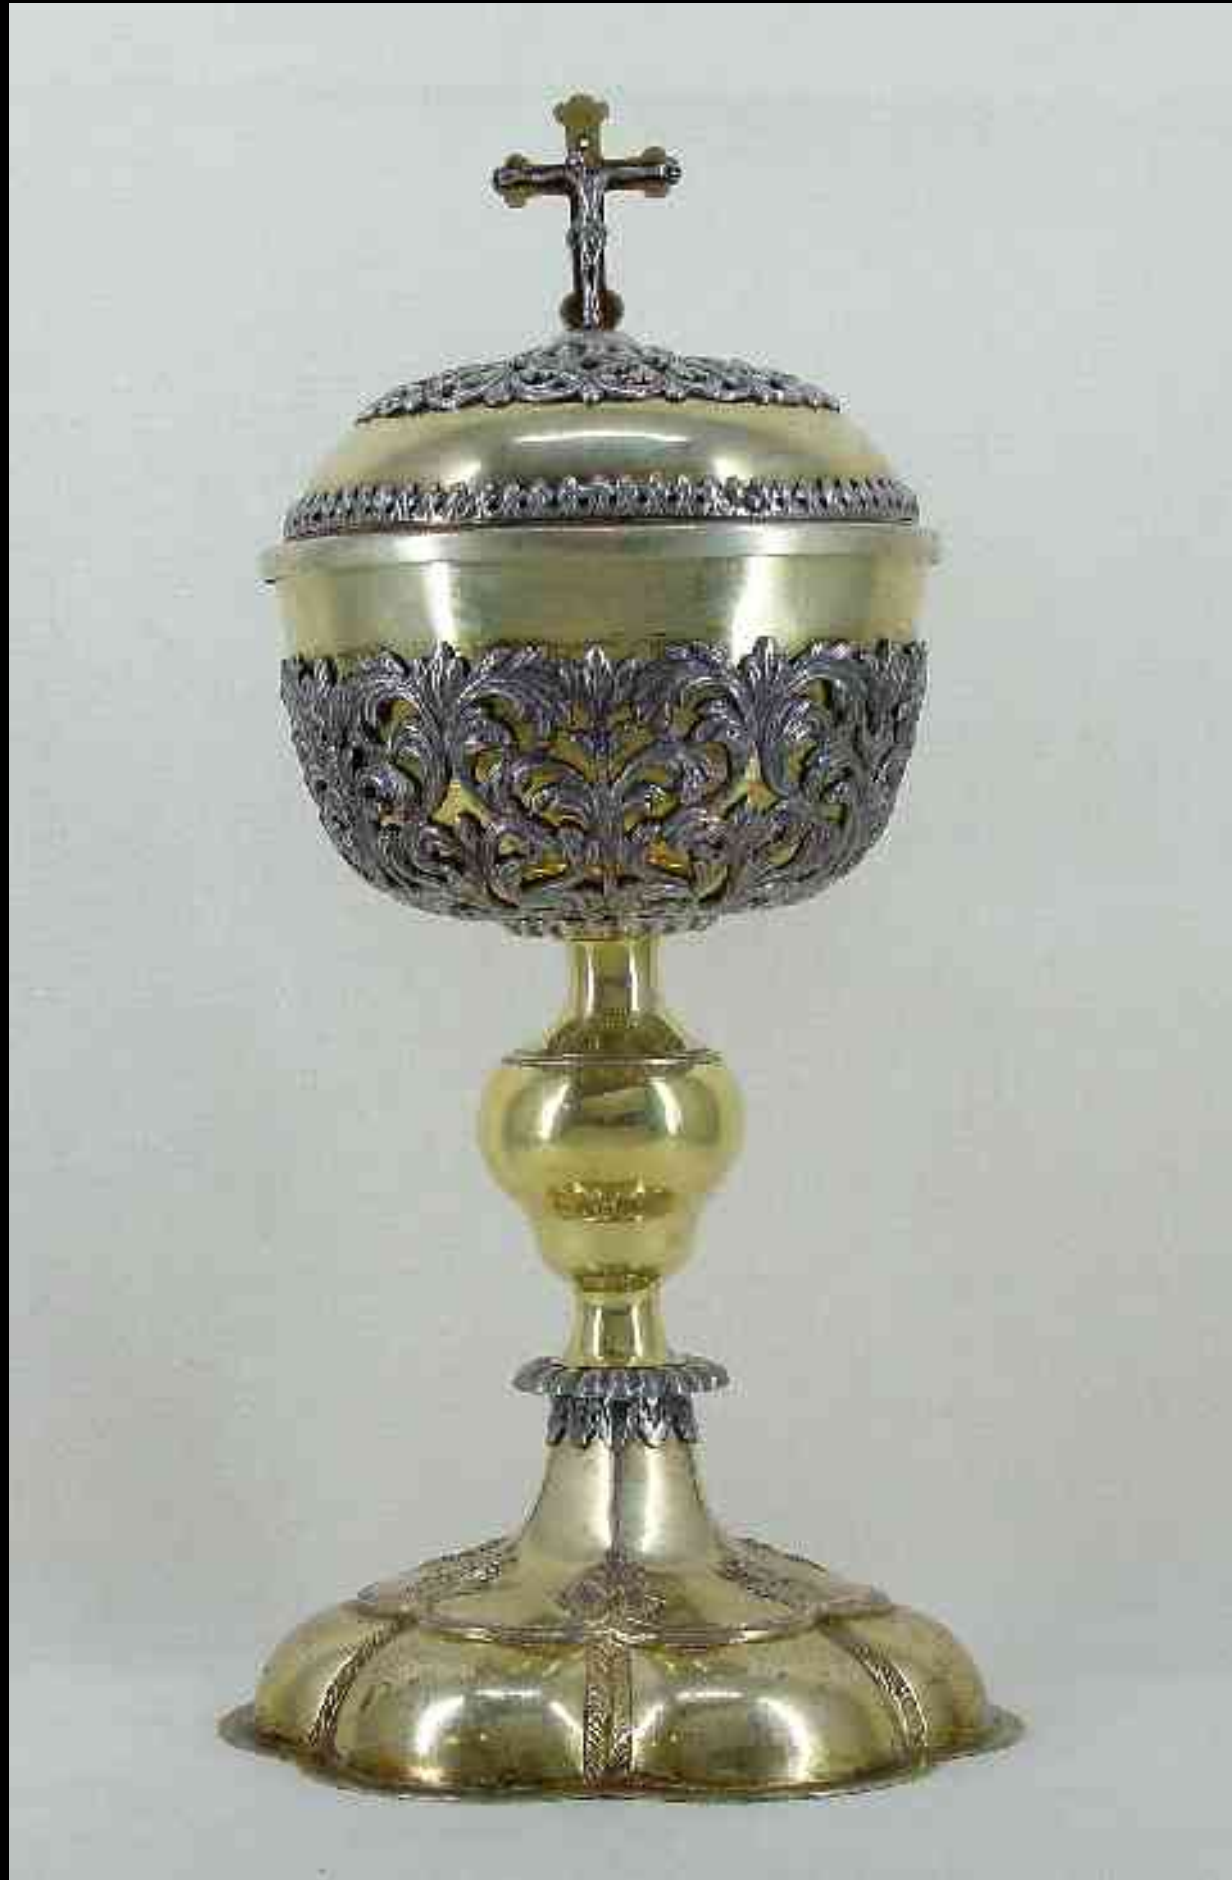
Deutlich zu sehen ist der „Schmierrand“, der sich auf der Rückseite der vergoldeten Flächen bildet. Ein typisches Zeichen für eine Feuervergoldung. Ebenso deutlich zu sehen ist die nicht vergoldete Innenseite des Fußes.

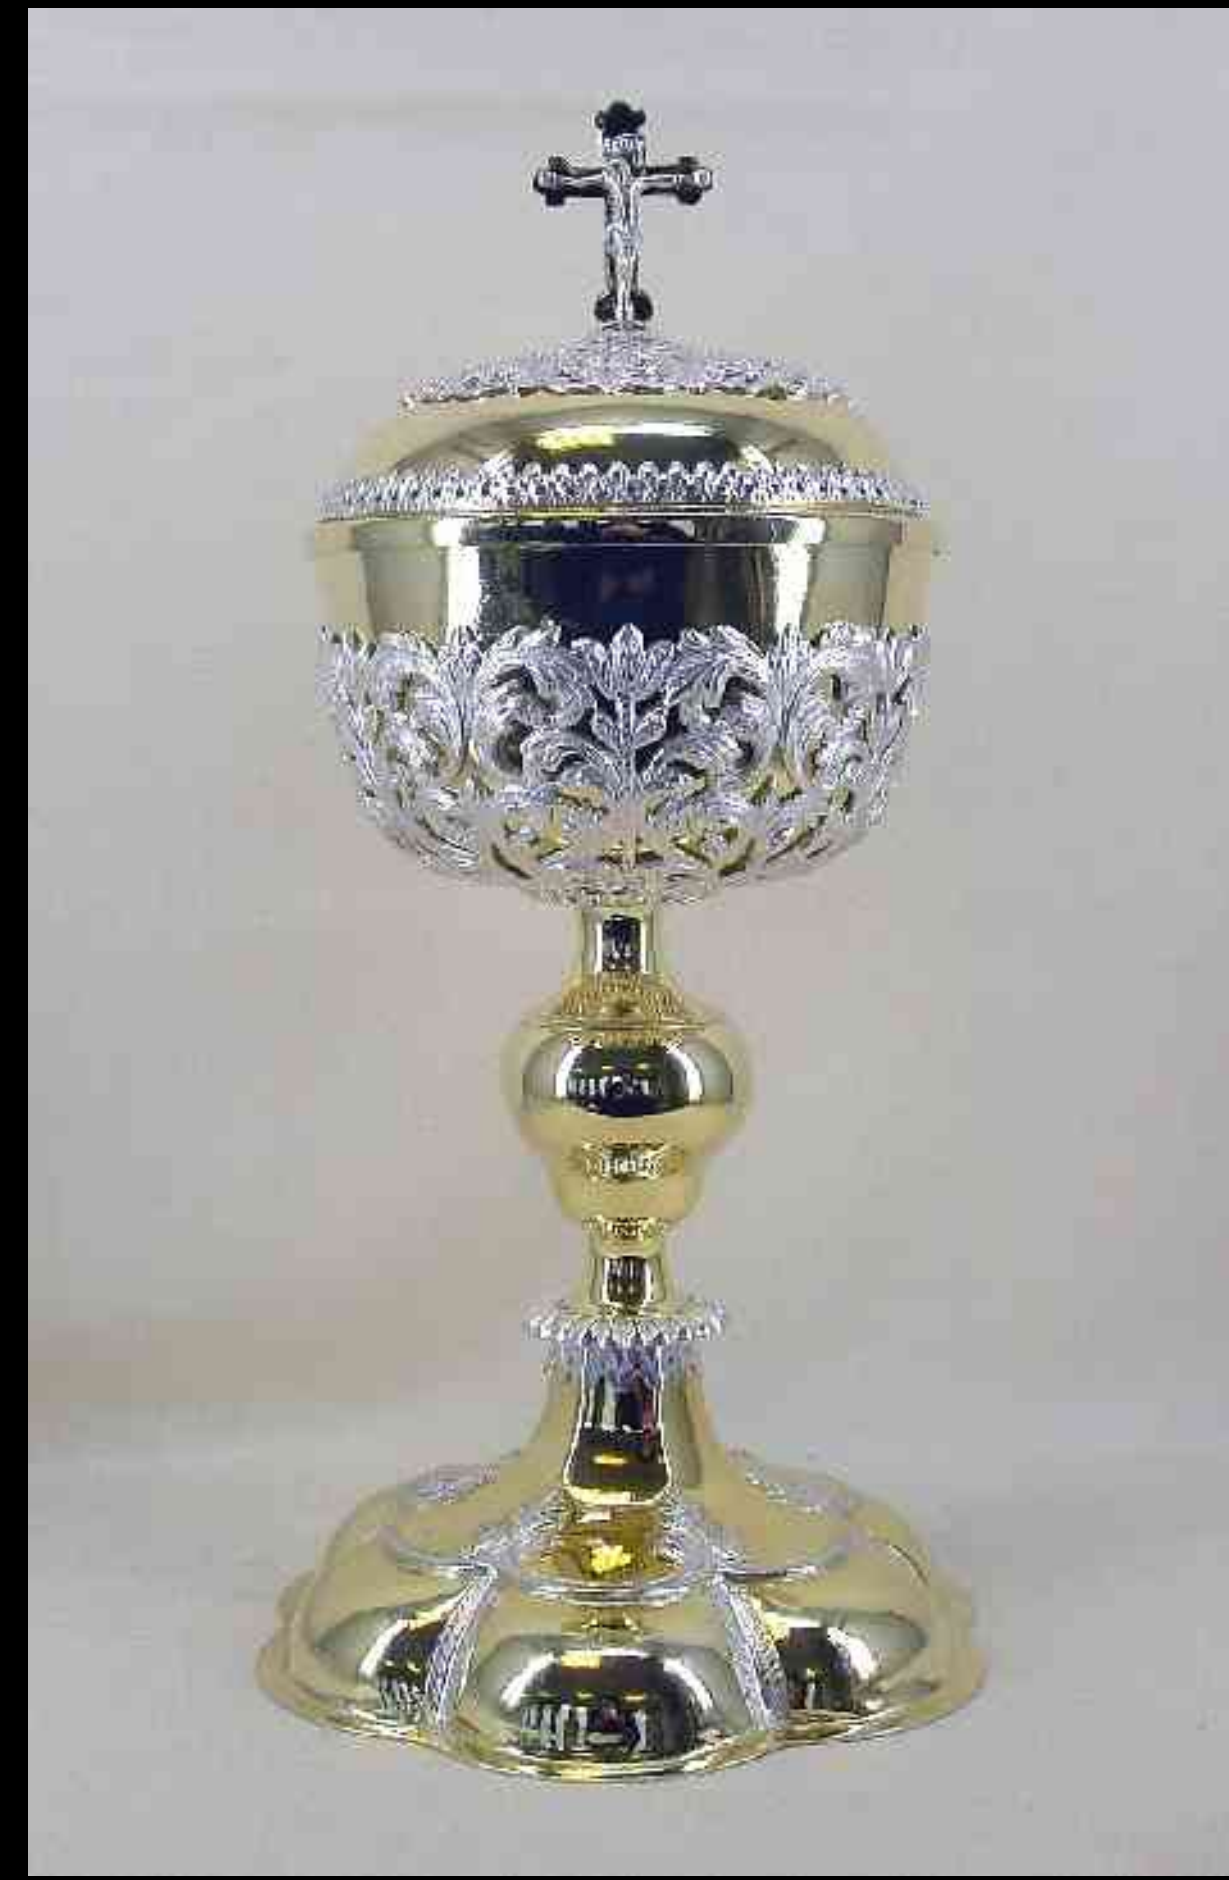
Hier die Fotos vor und nach der Restaurierung. Wem die Patina des Alters fehlt, dem sei gesagt, nach einem Jahr ist das Silber wieder patiniert, die Tiefen dunkel und der strahlende Glanz gebrochen. Die neue Vergoldung schützt die Substanz aber noch in 100 Jahren.
