Dokumentation über eine Reinigung von Artefakten aus einer Granatschmuckmanufaktur

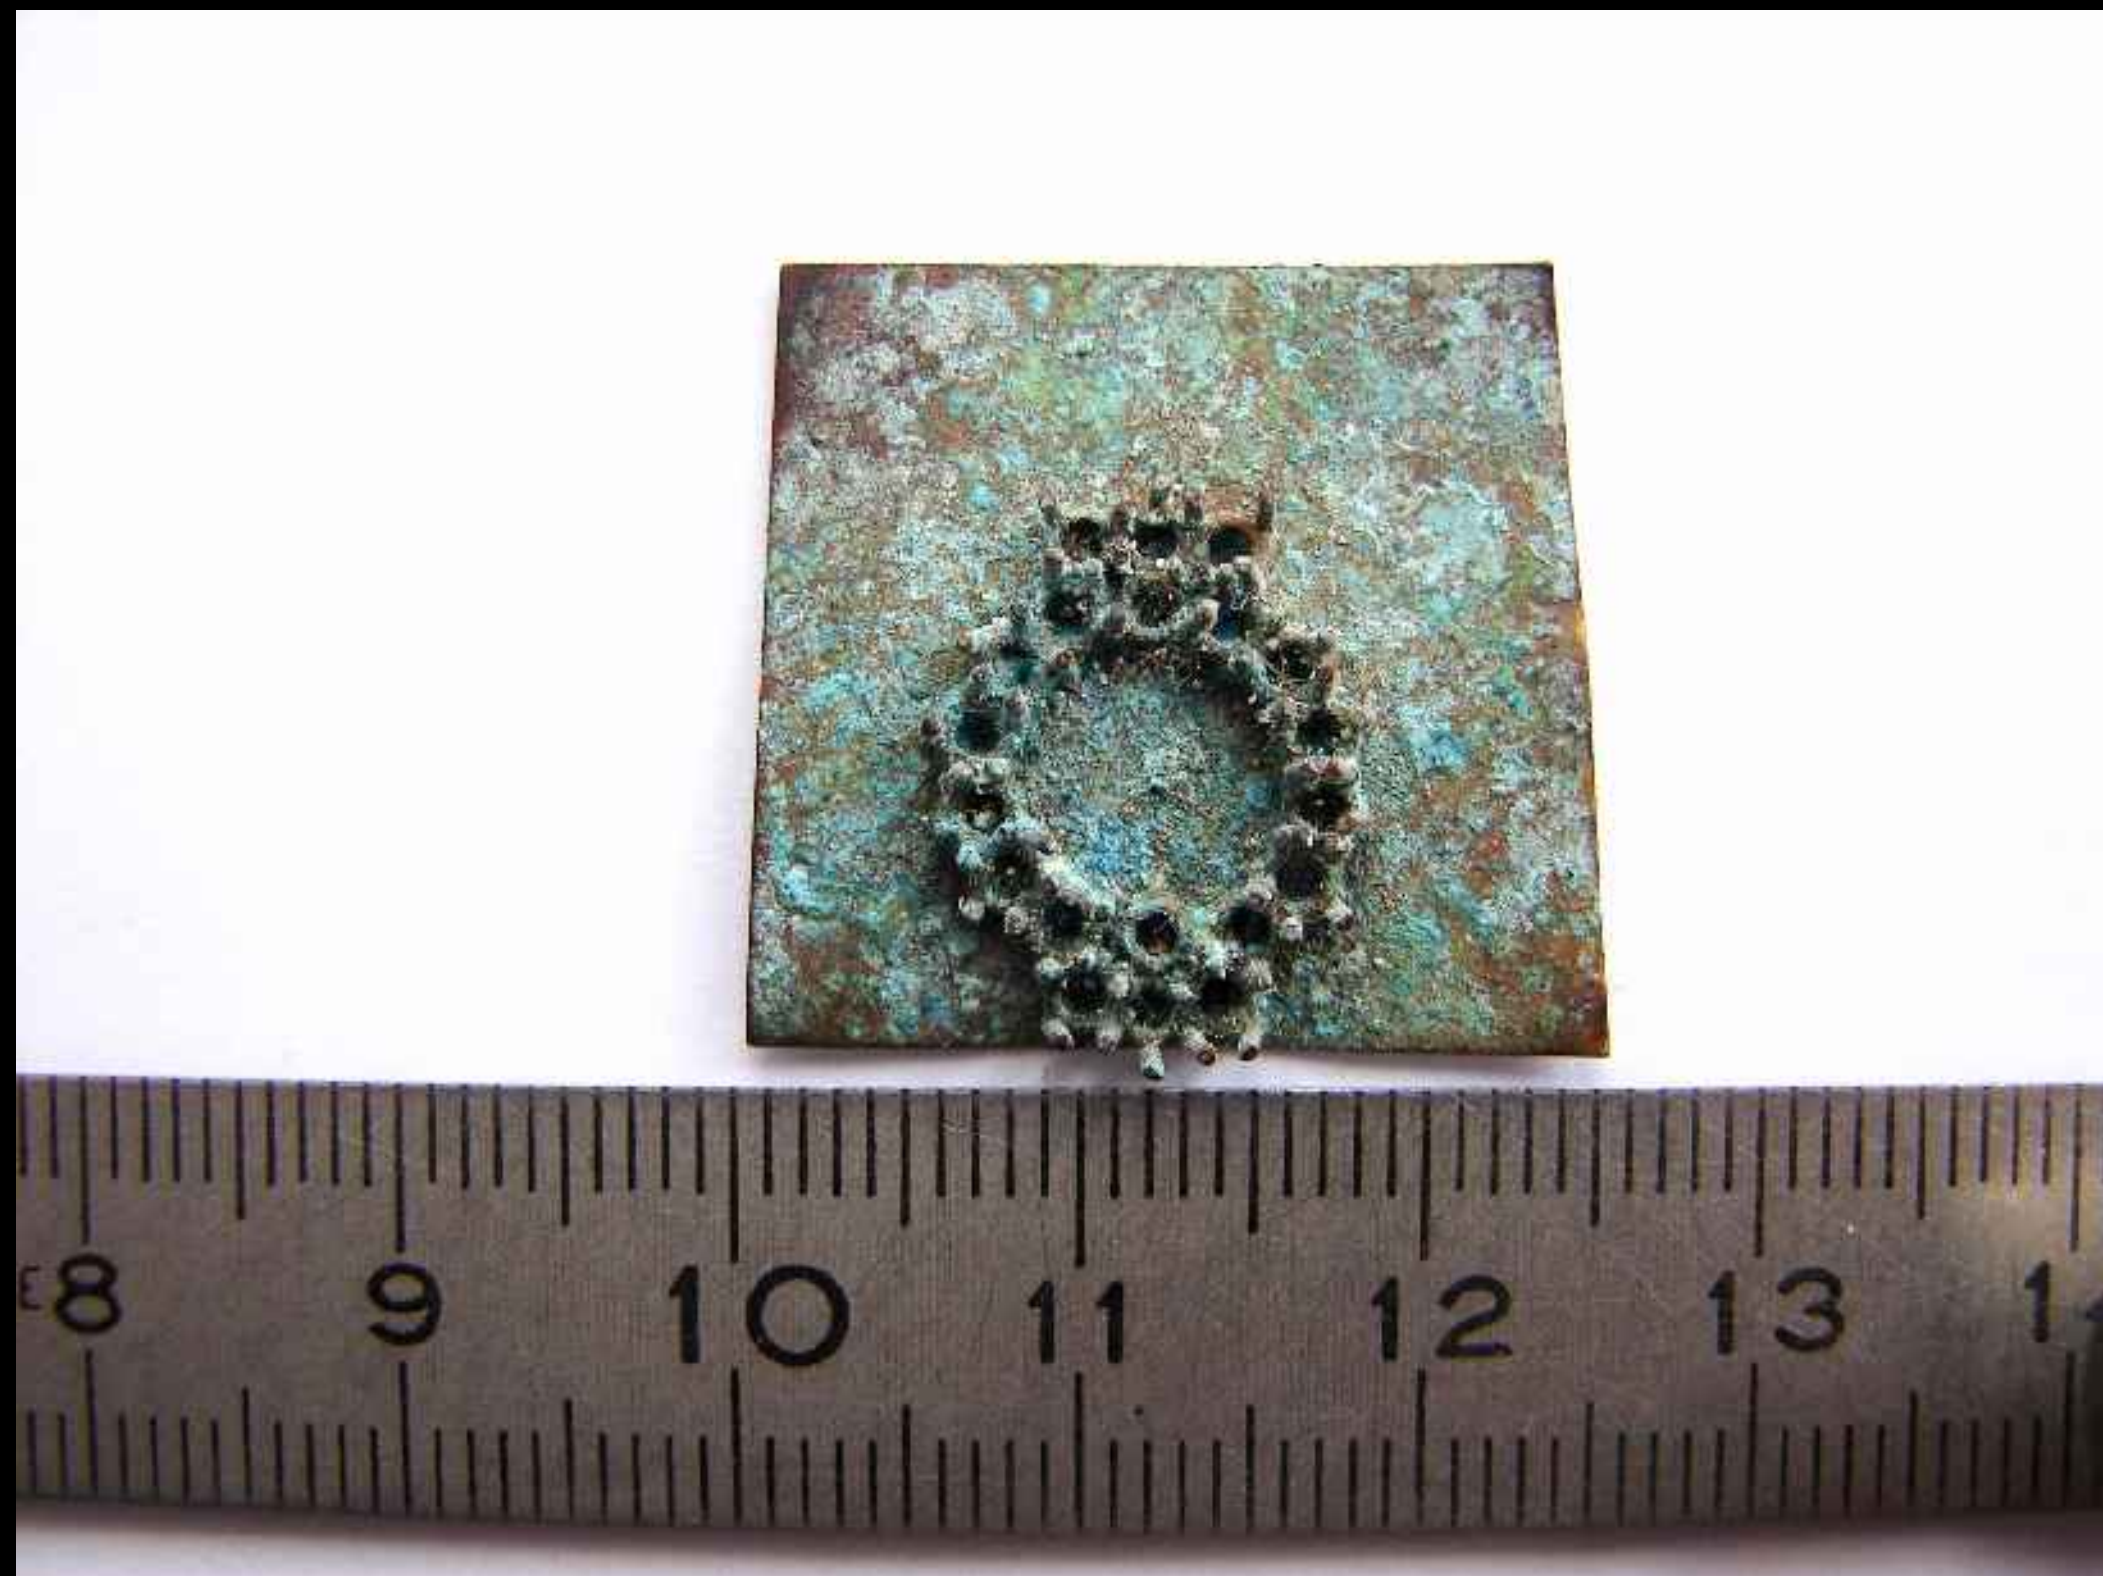
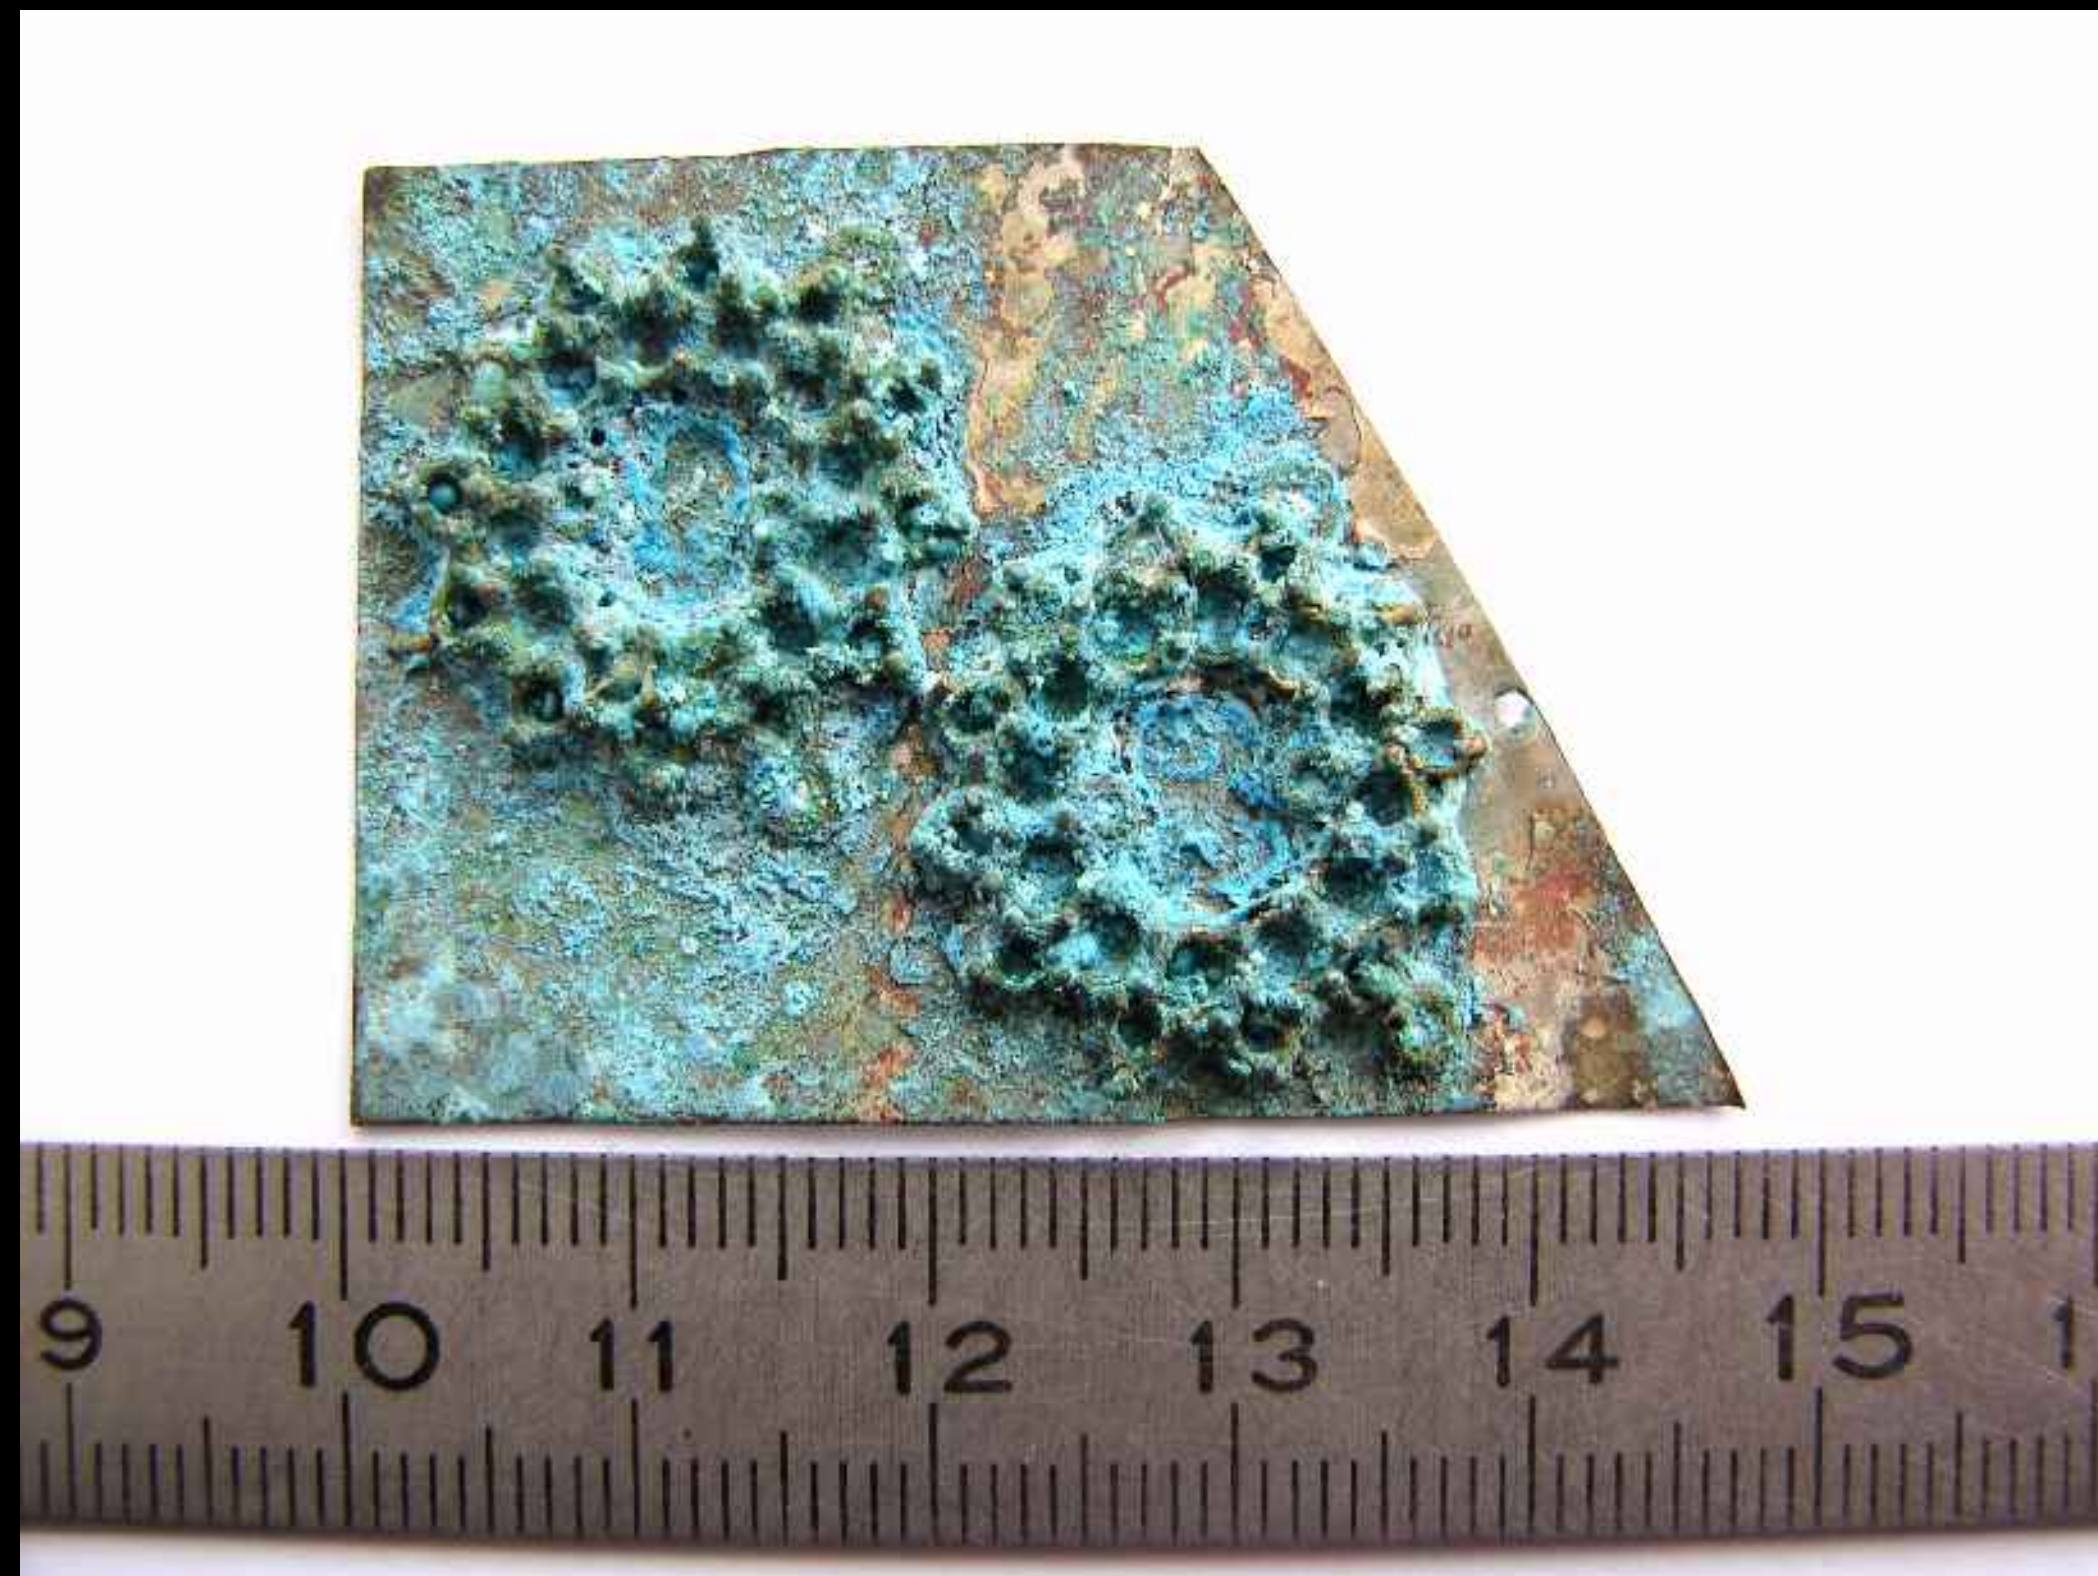
Die Fragmente sind aus Tombak gearbeitet und mit silberhaltigem Streulot, vermutlich in einem Ofen, verlötet worden.

Die Teile sind stark oxydiert und teilweise mit „Grünspan“ überwachsen.

Die beiden Teile im Fundzustand und ihre Größe

Die Reinigung erfolgt durch, Ultraschall, Elektrolyse und Absäuern in 10%er Schwefelsäure - leichtes „Kratzen“ mit einer feinen Alpakabürste

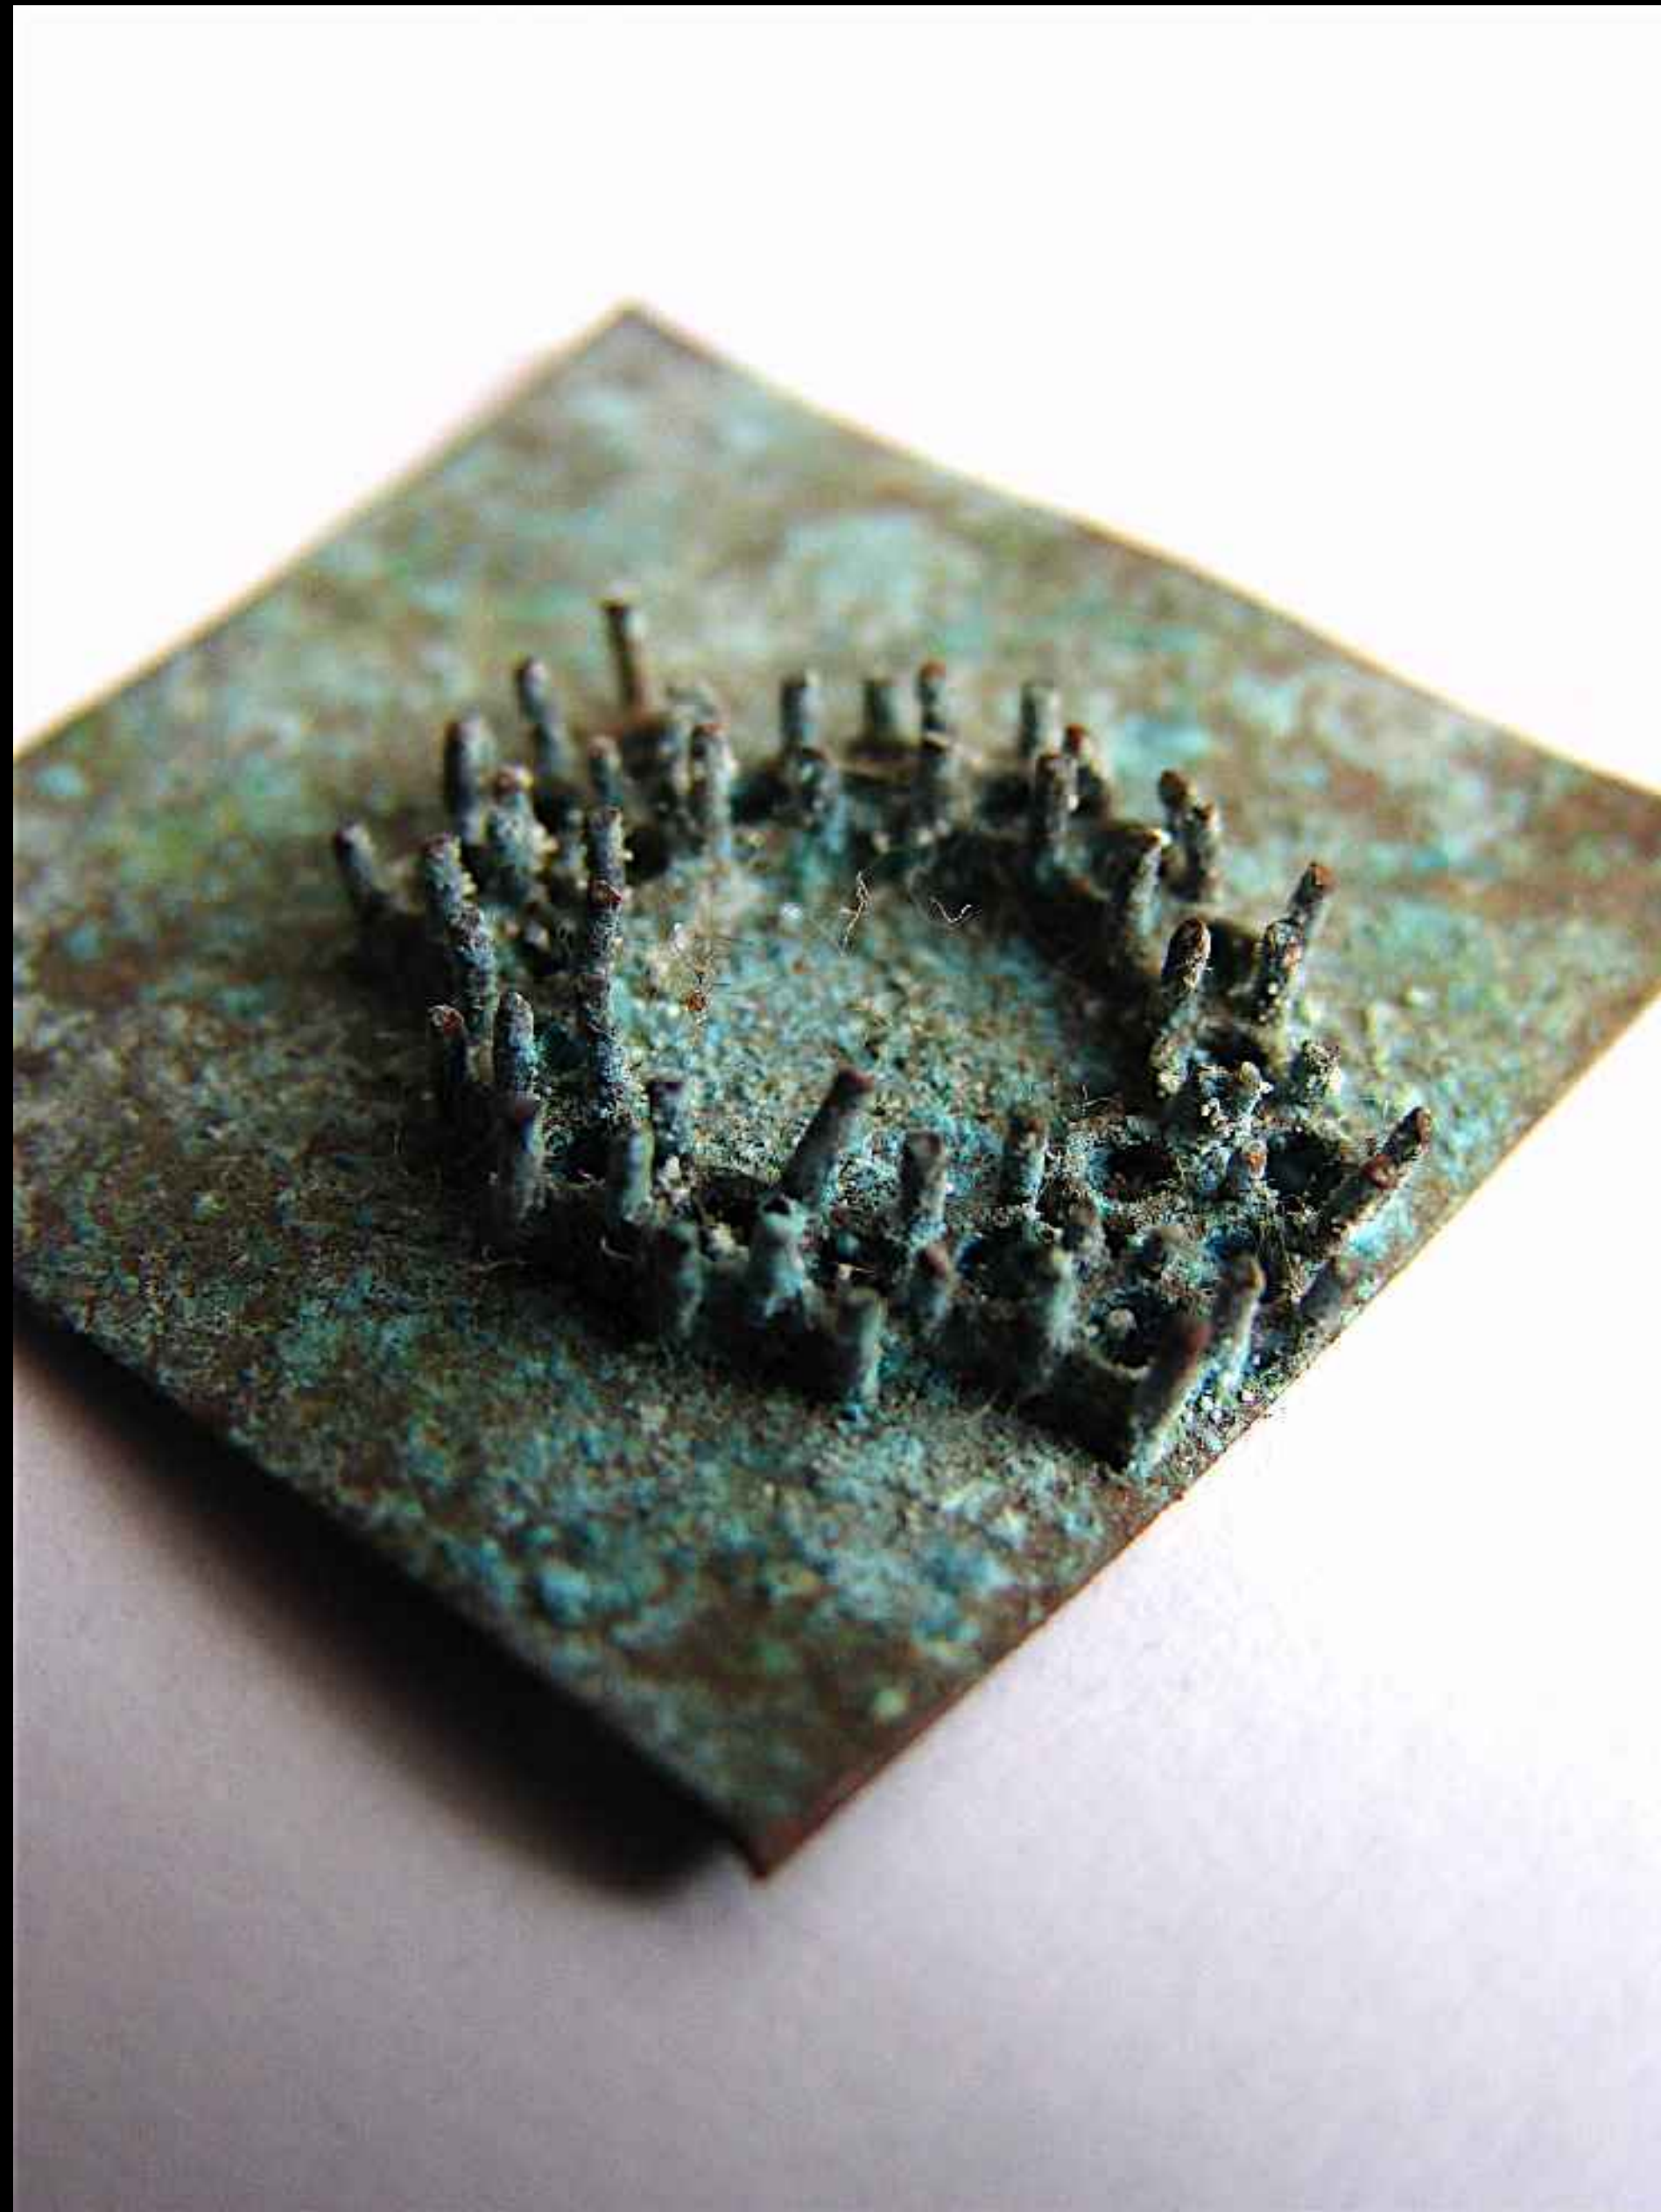
Das kleinere der beiden Teile vor der Ultraschallreinigung. Nicht zu klären war für uns, ob es sich um eine Oxydation handelt, um alte Flussmittelreste oder ob beides die Ursache ist.

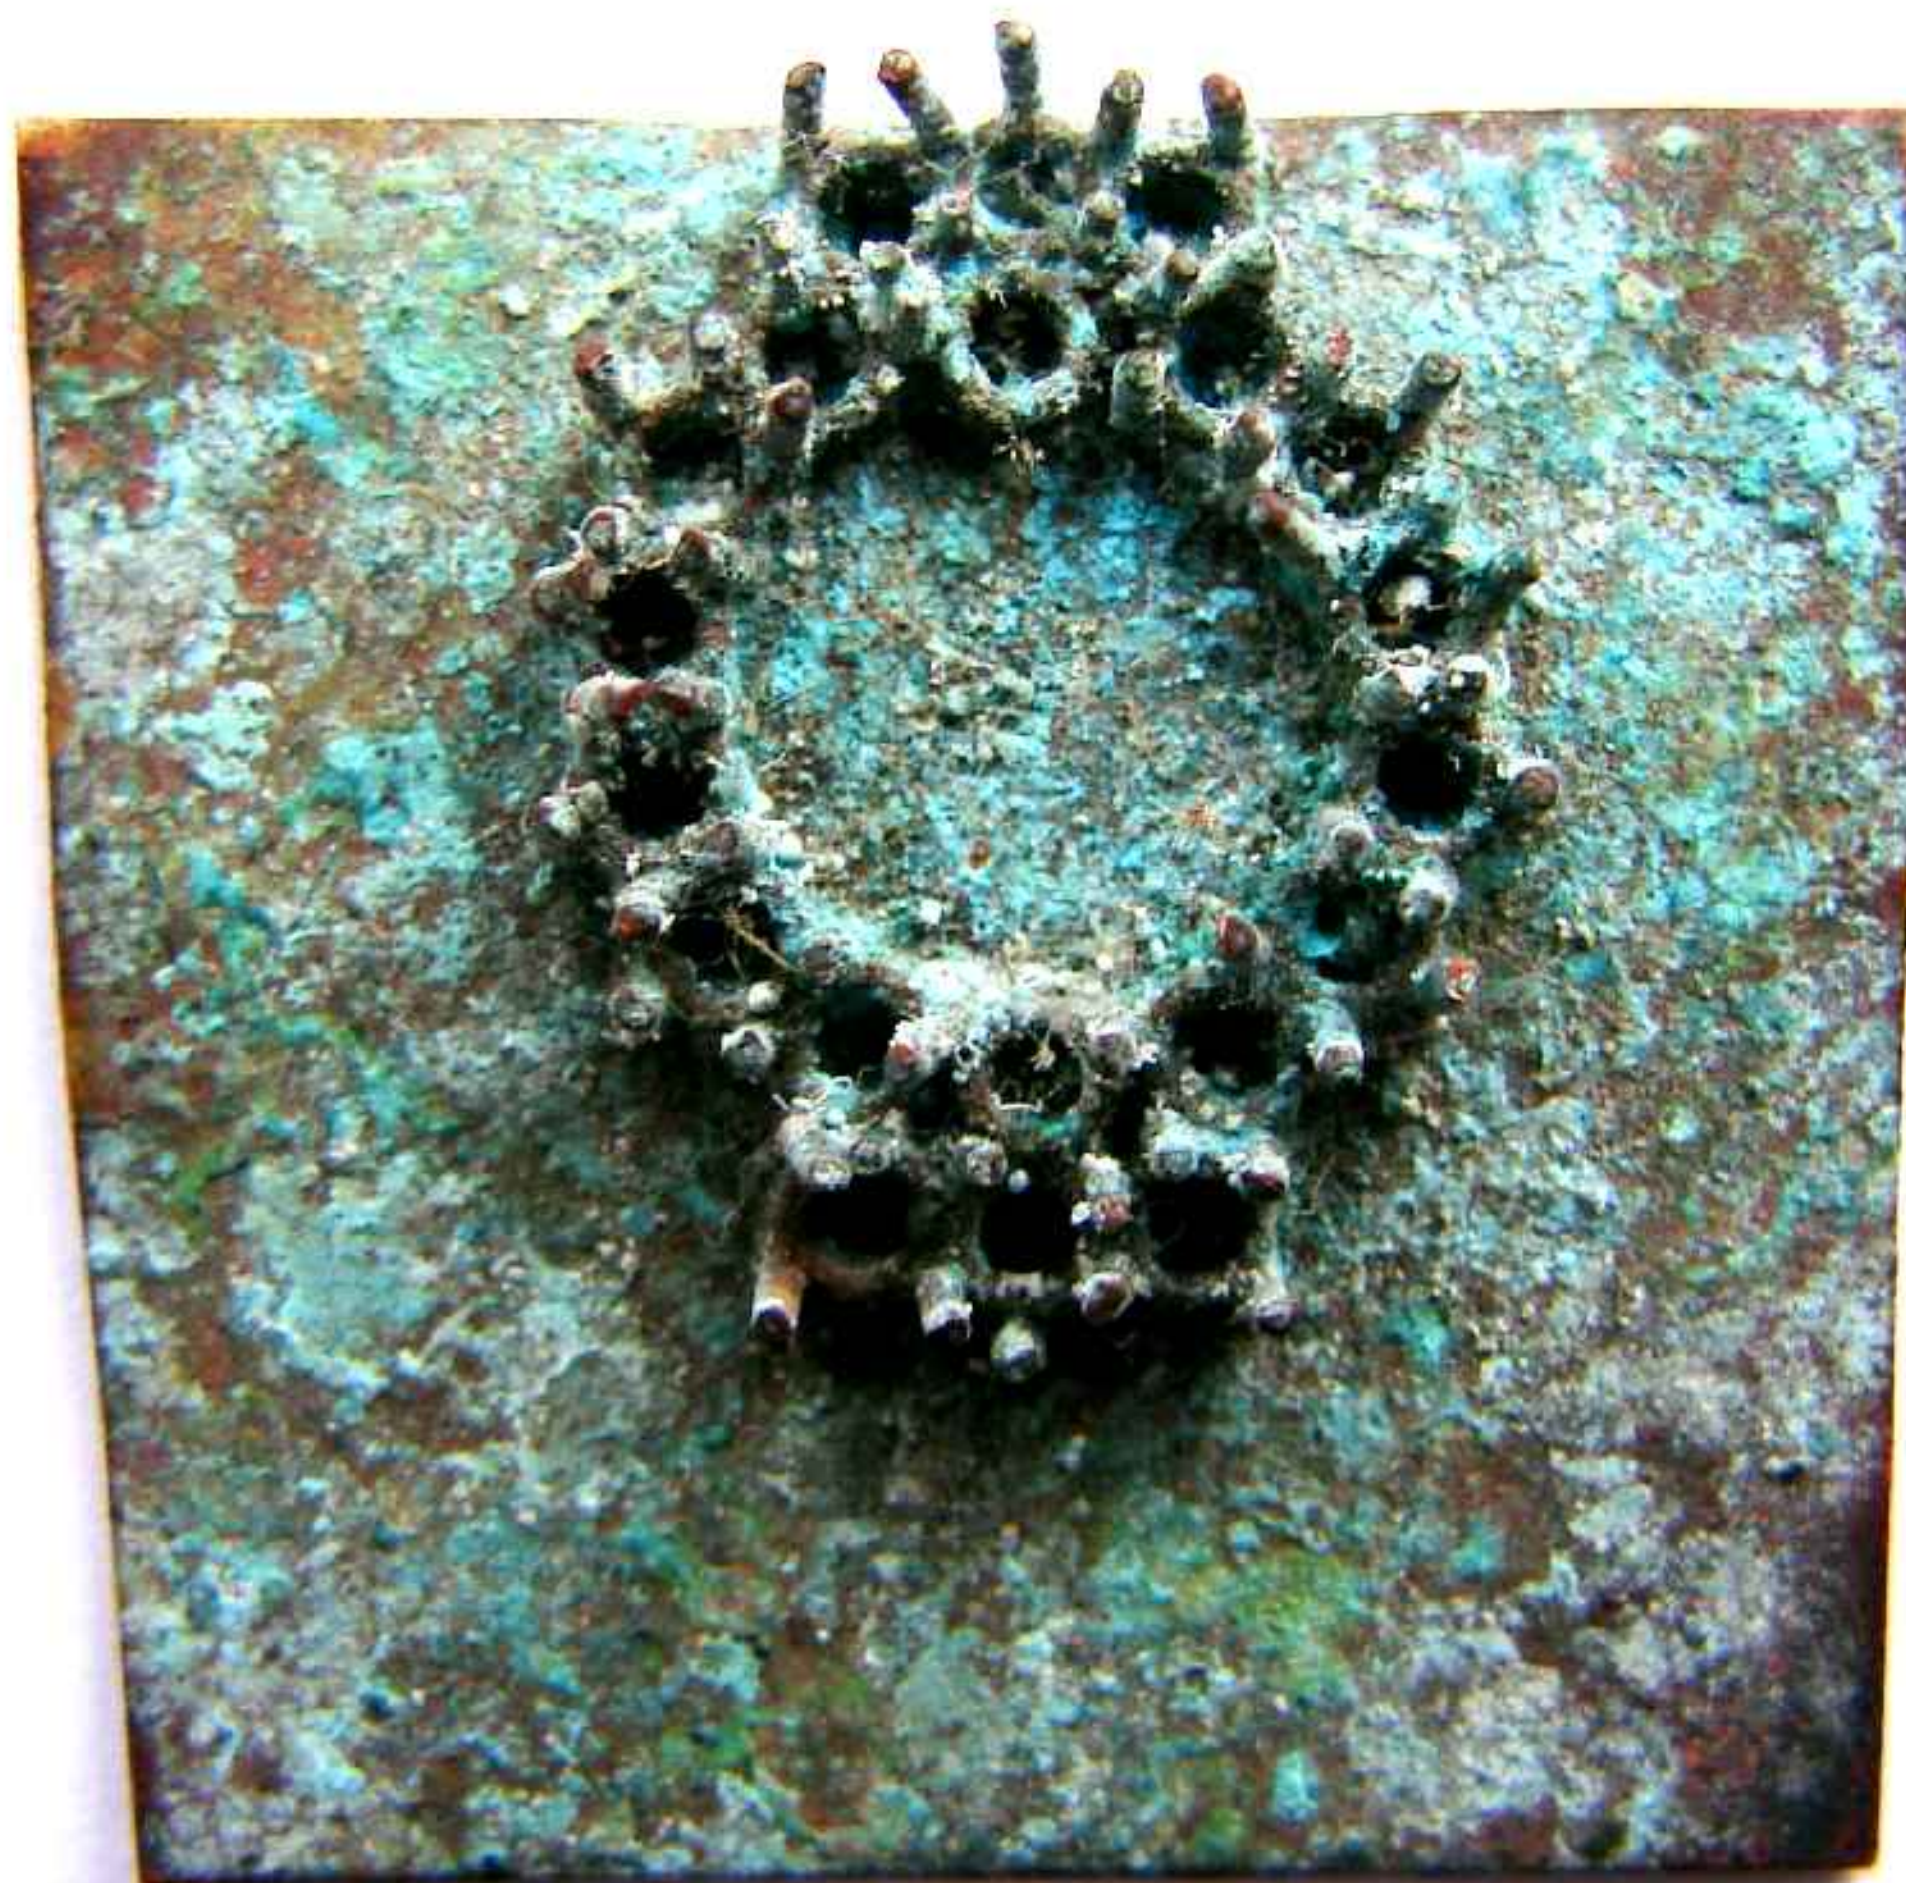
Hier noch einmal eine Aufnahme, die auch organische Verschmutzungen zeigt.

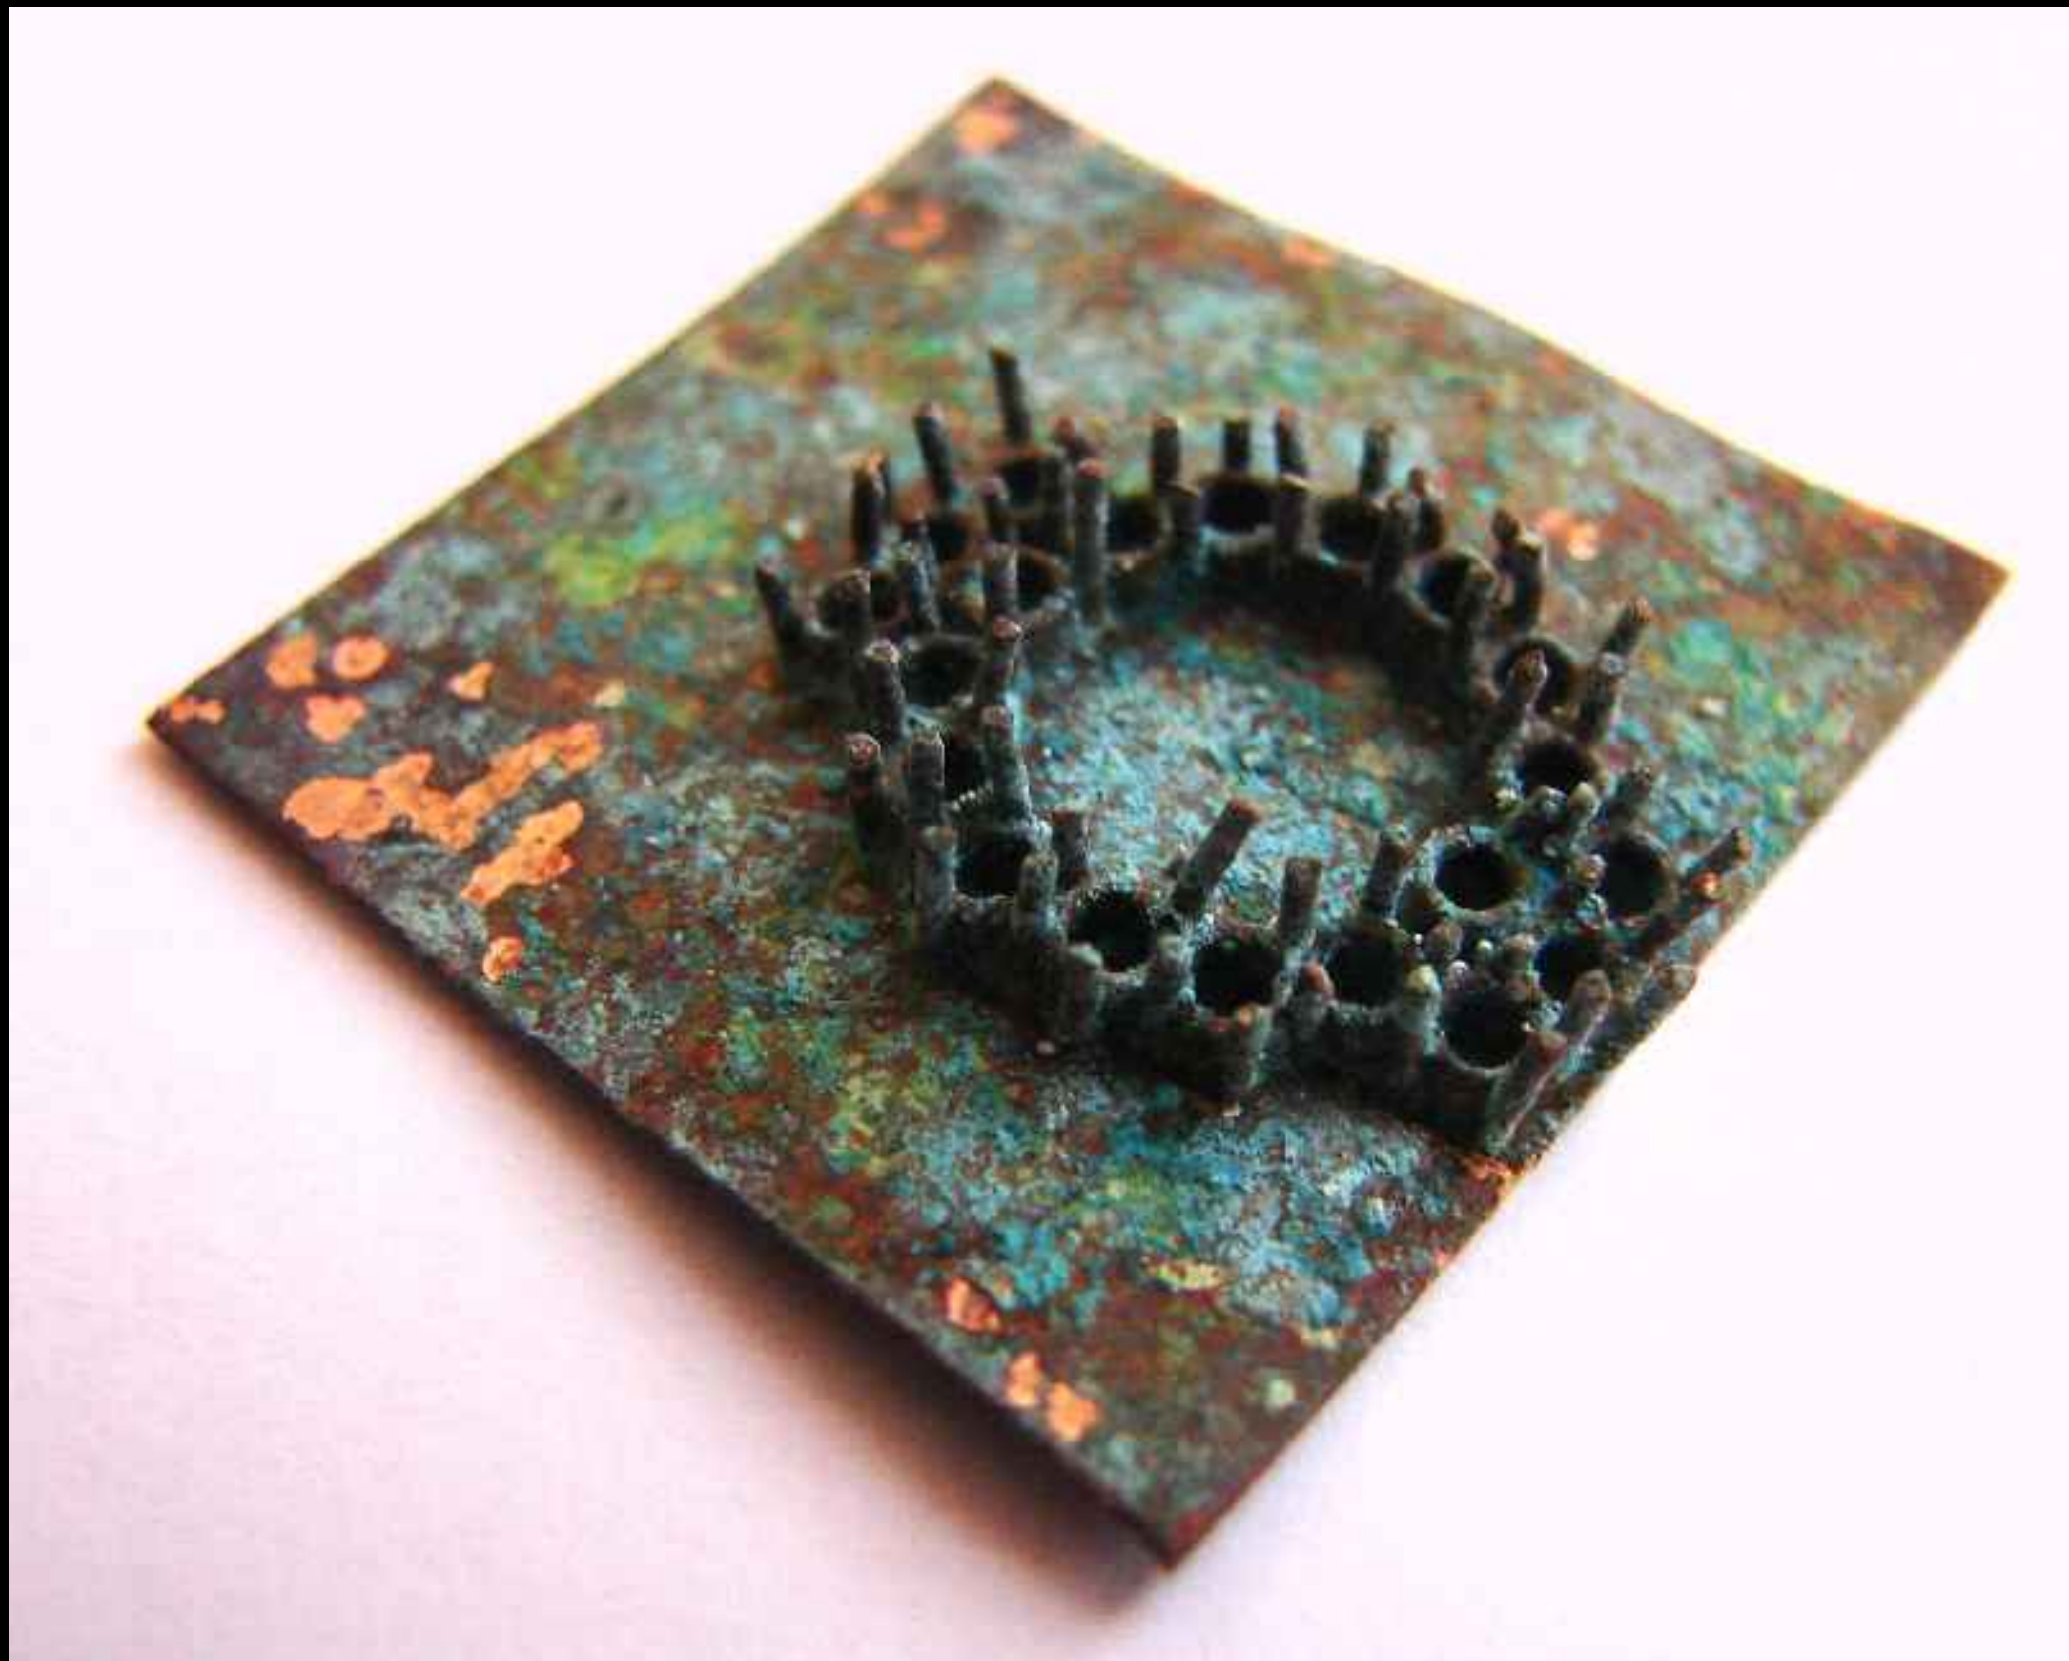
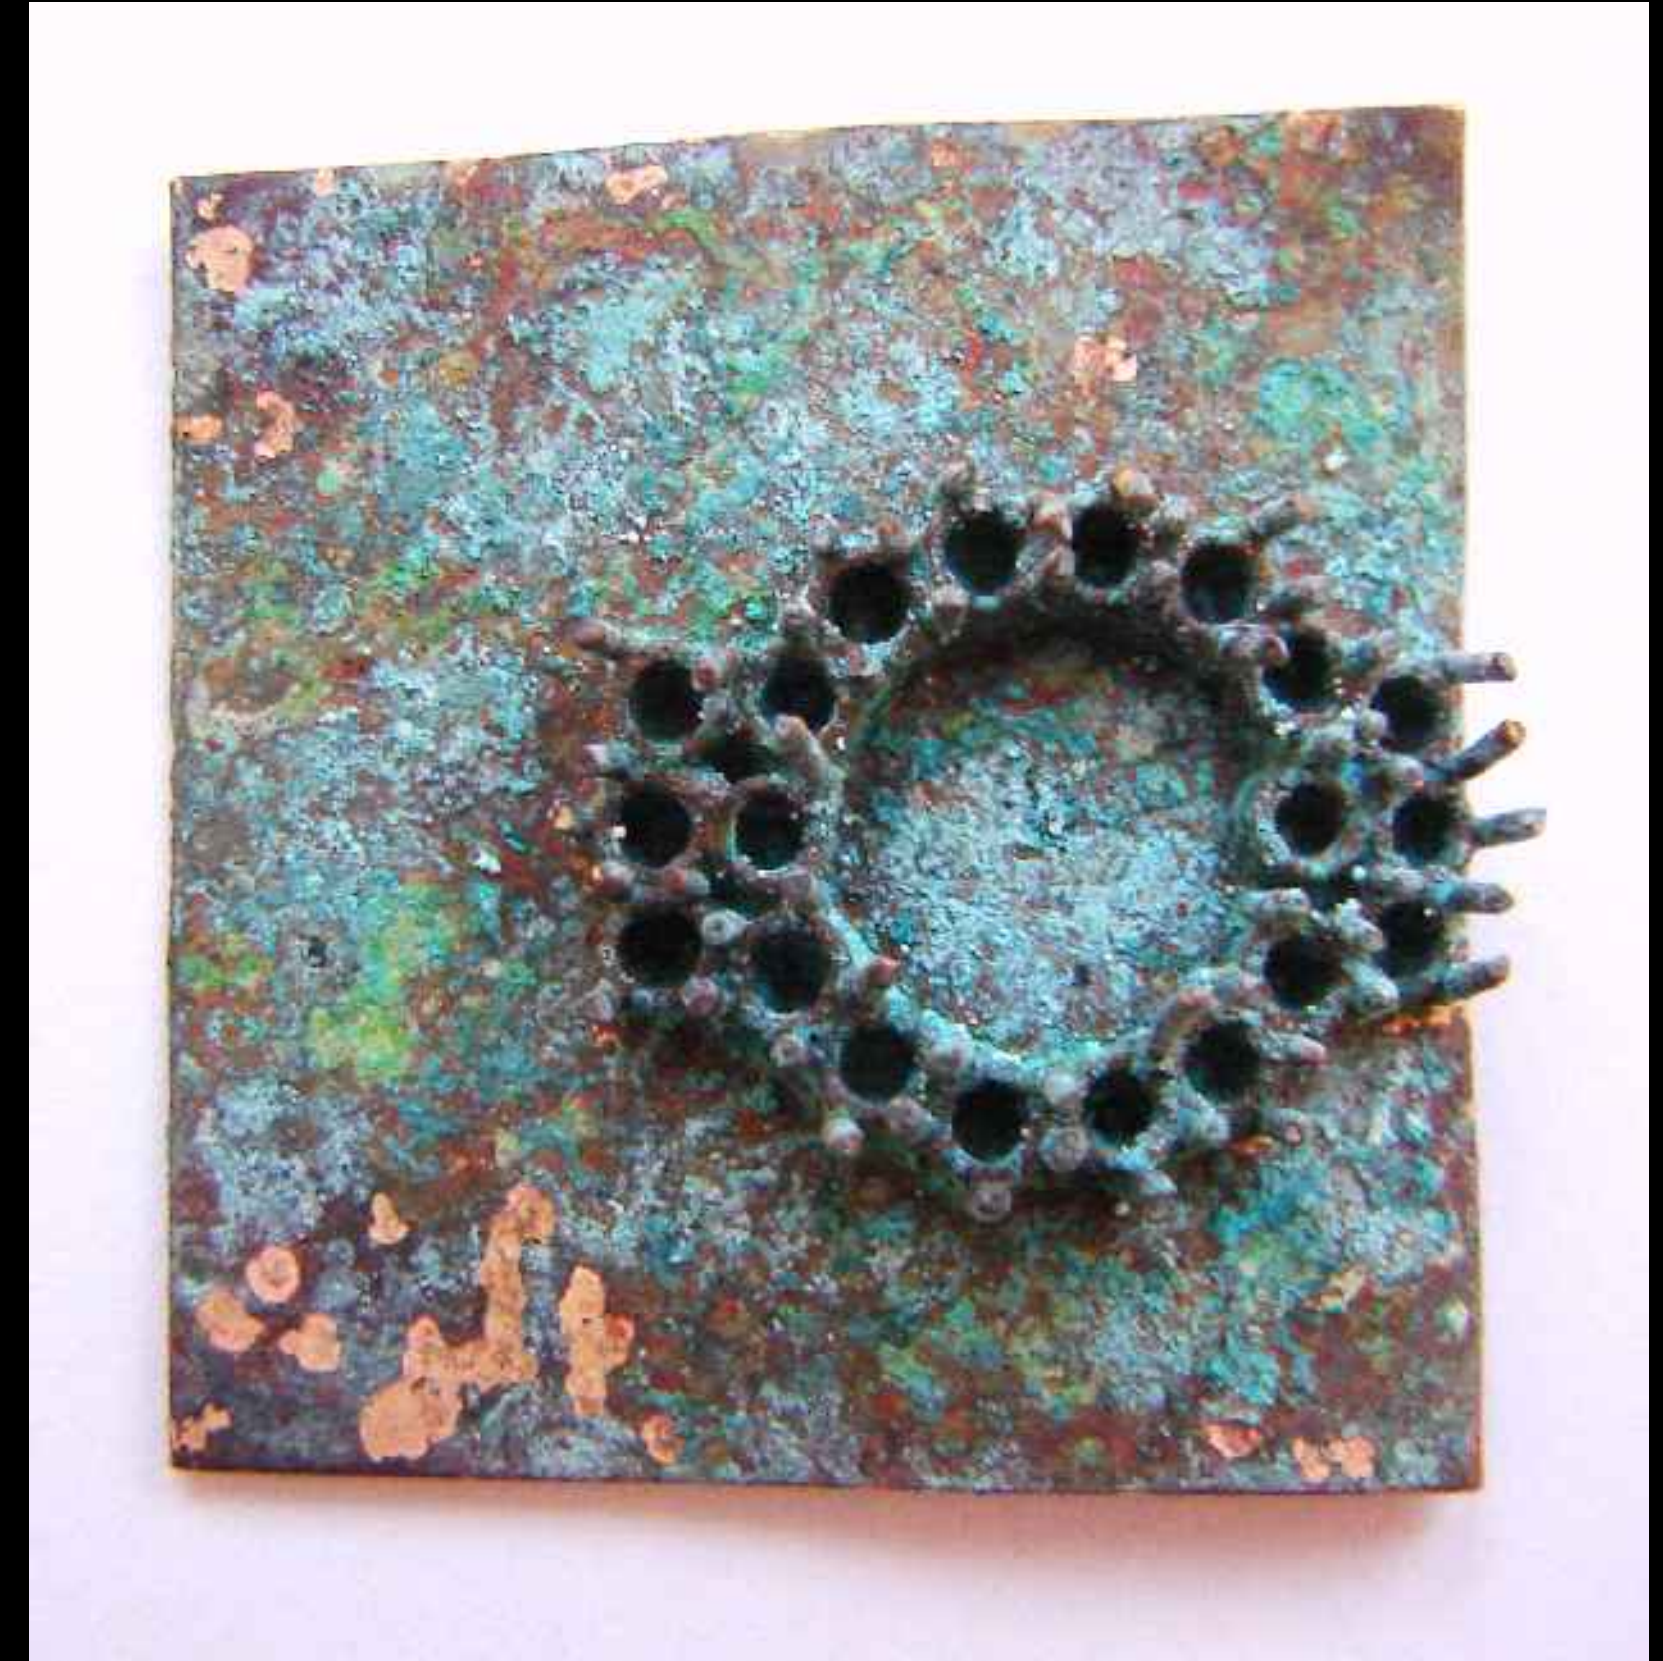
Nach der ersten Ultraschallreinigung. Die aufliegenden organischen Verschmutzungen und lose Oxyde sind abgeplatzt.
