Dokumentation über eine Reinigung von Artefakten aus einer Granatschmuckmanufaktur

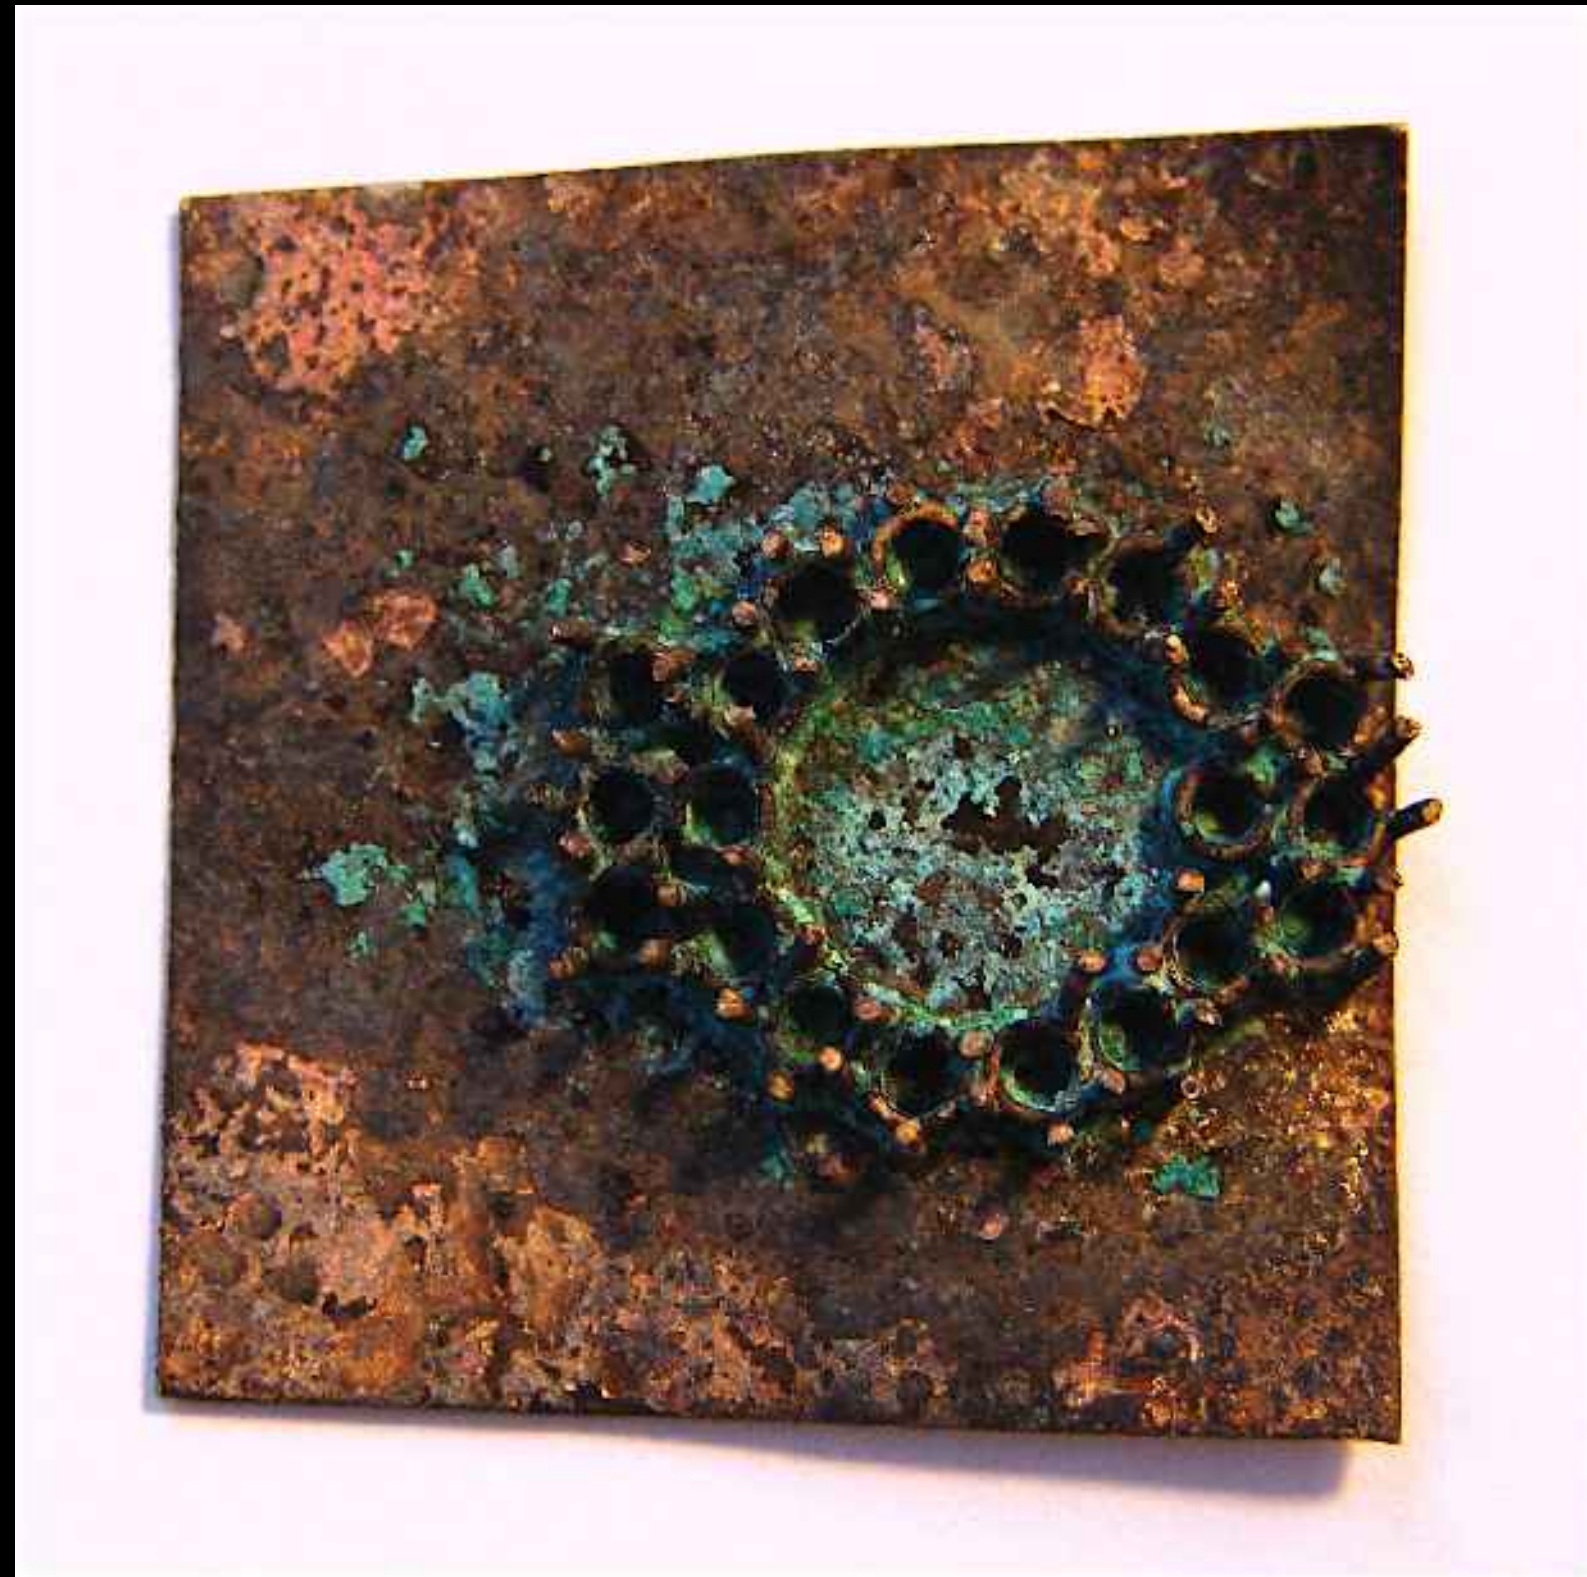
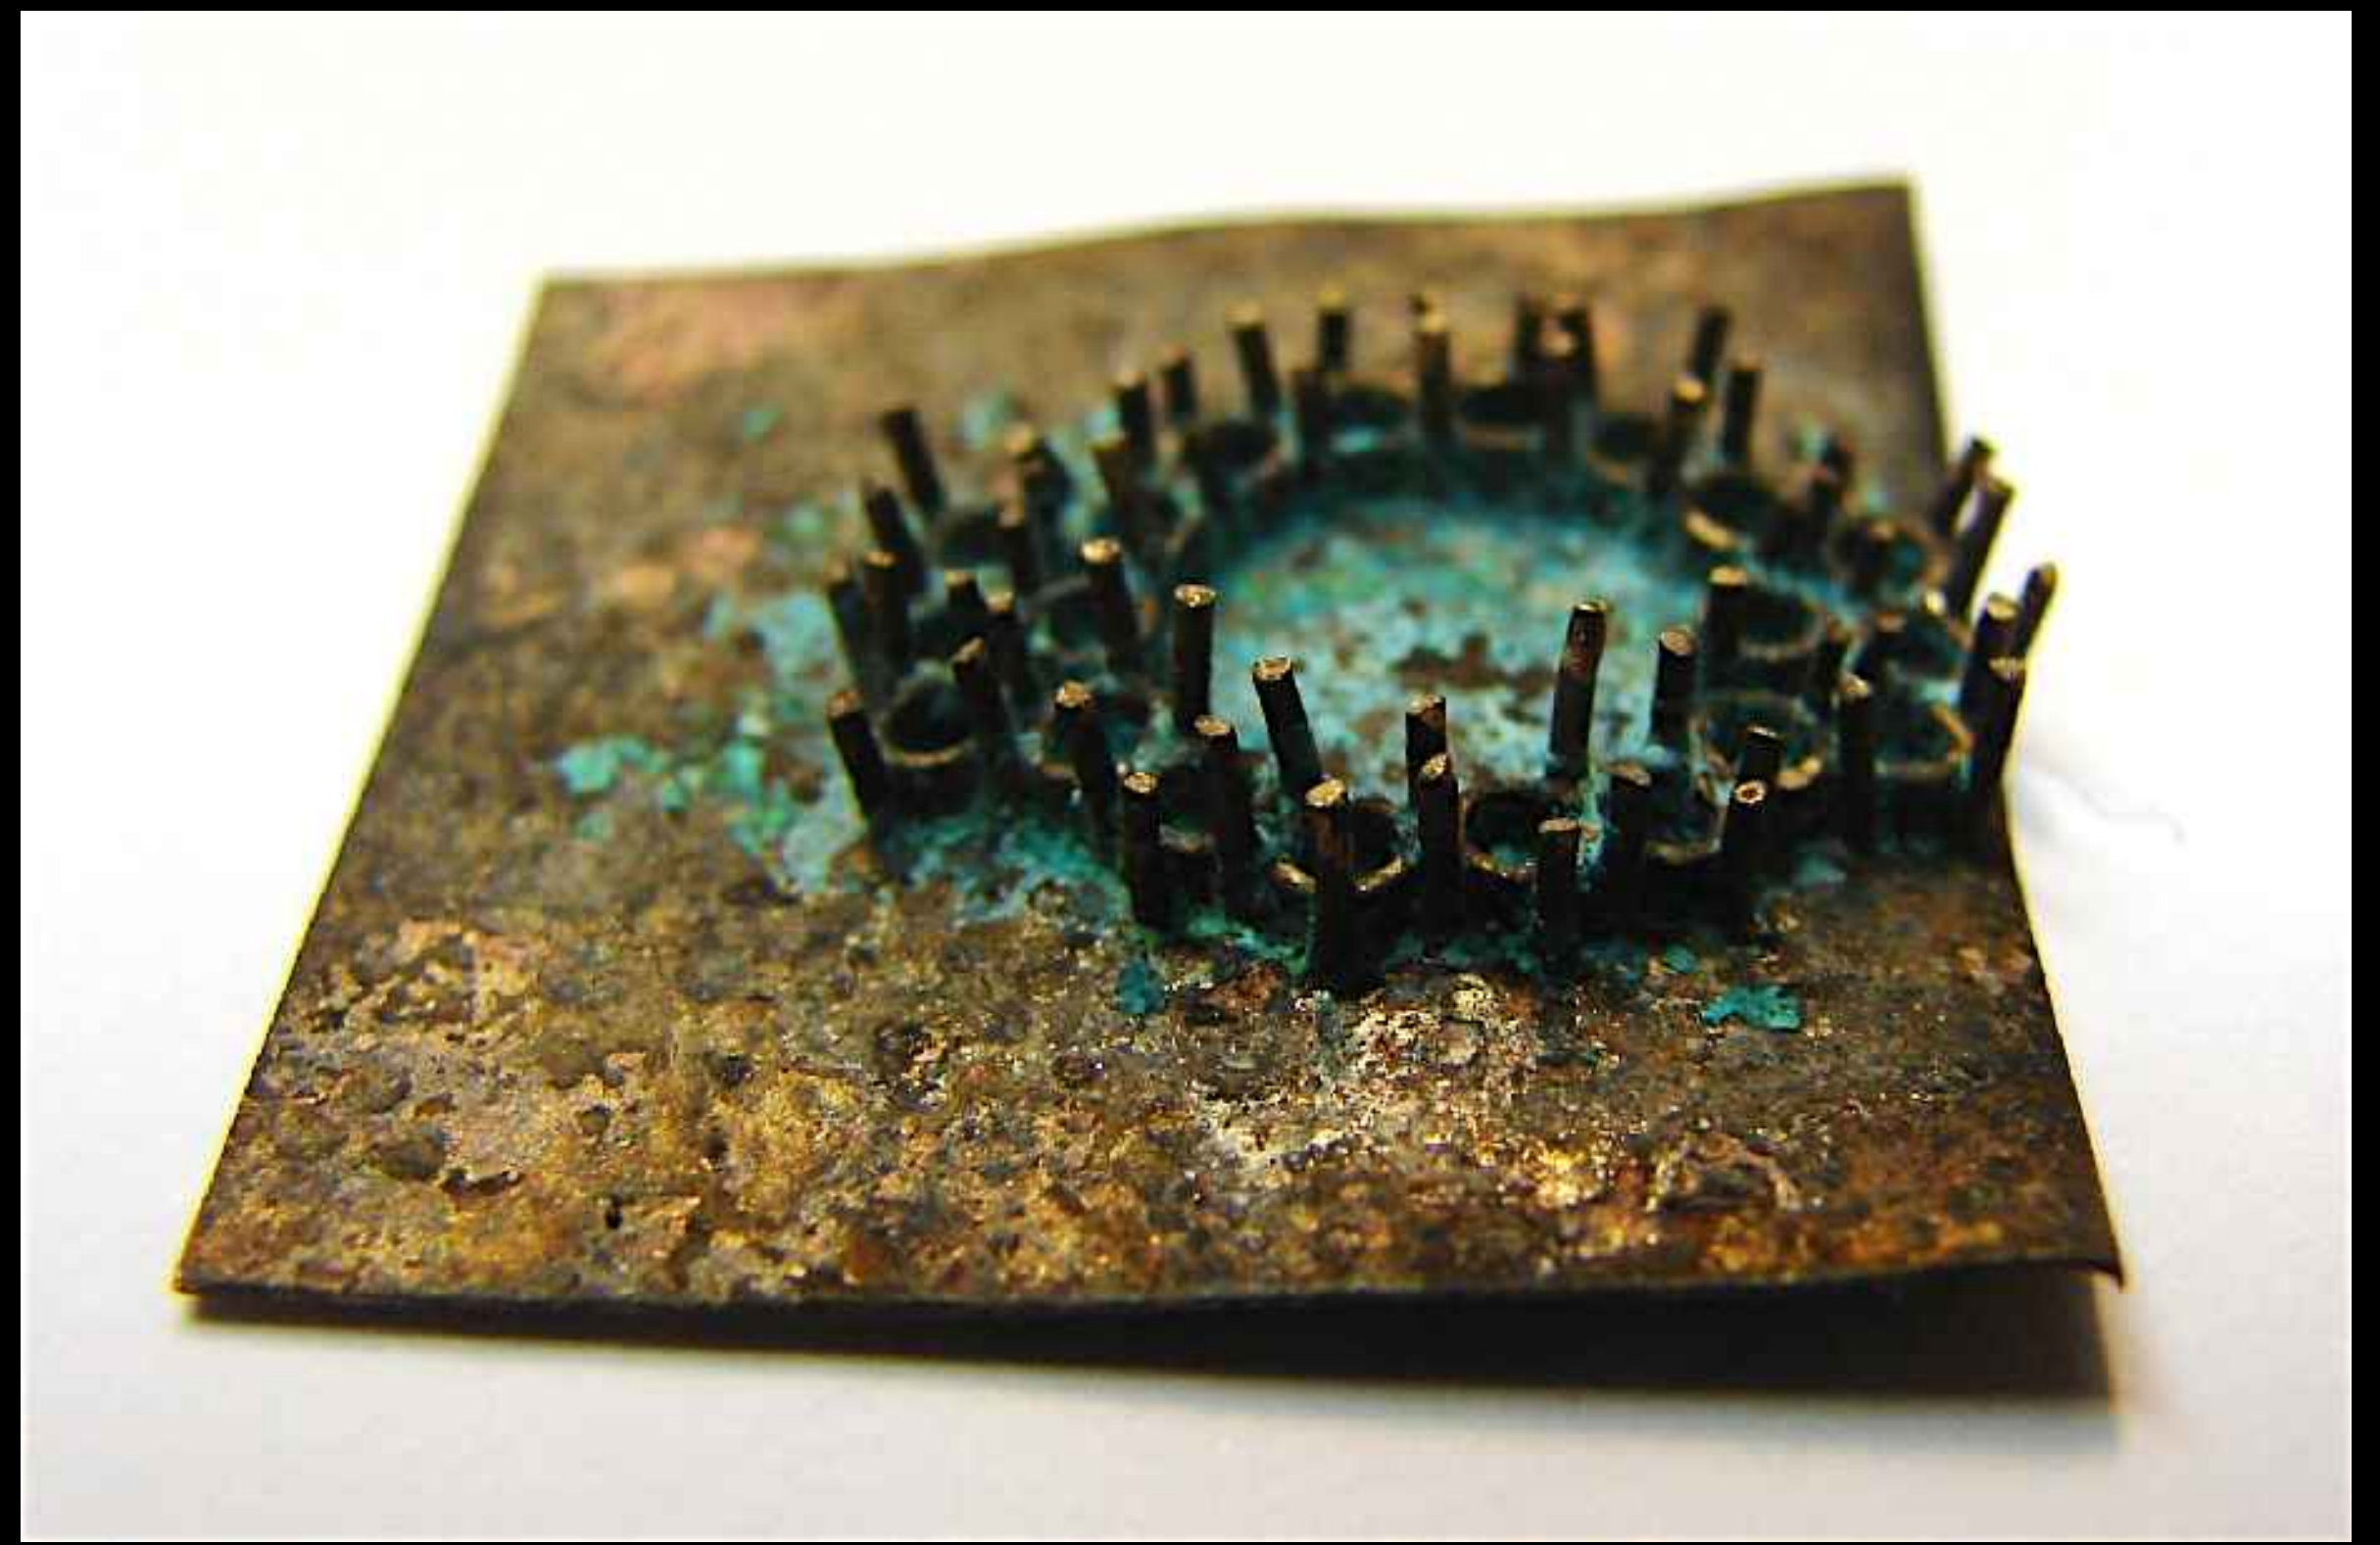
Nach der ersten elektrolytischen Behandlung mit nachfolgender Ultraschallbehandlung sind nur noch die dicksten Oxydschichten vorhanden.

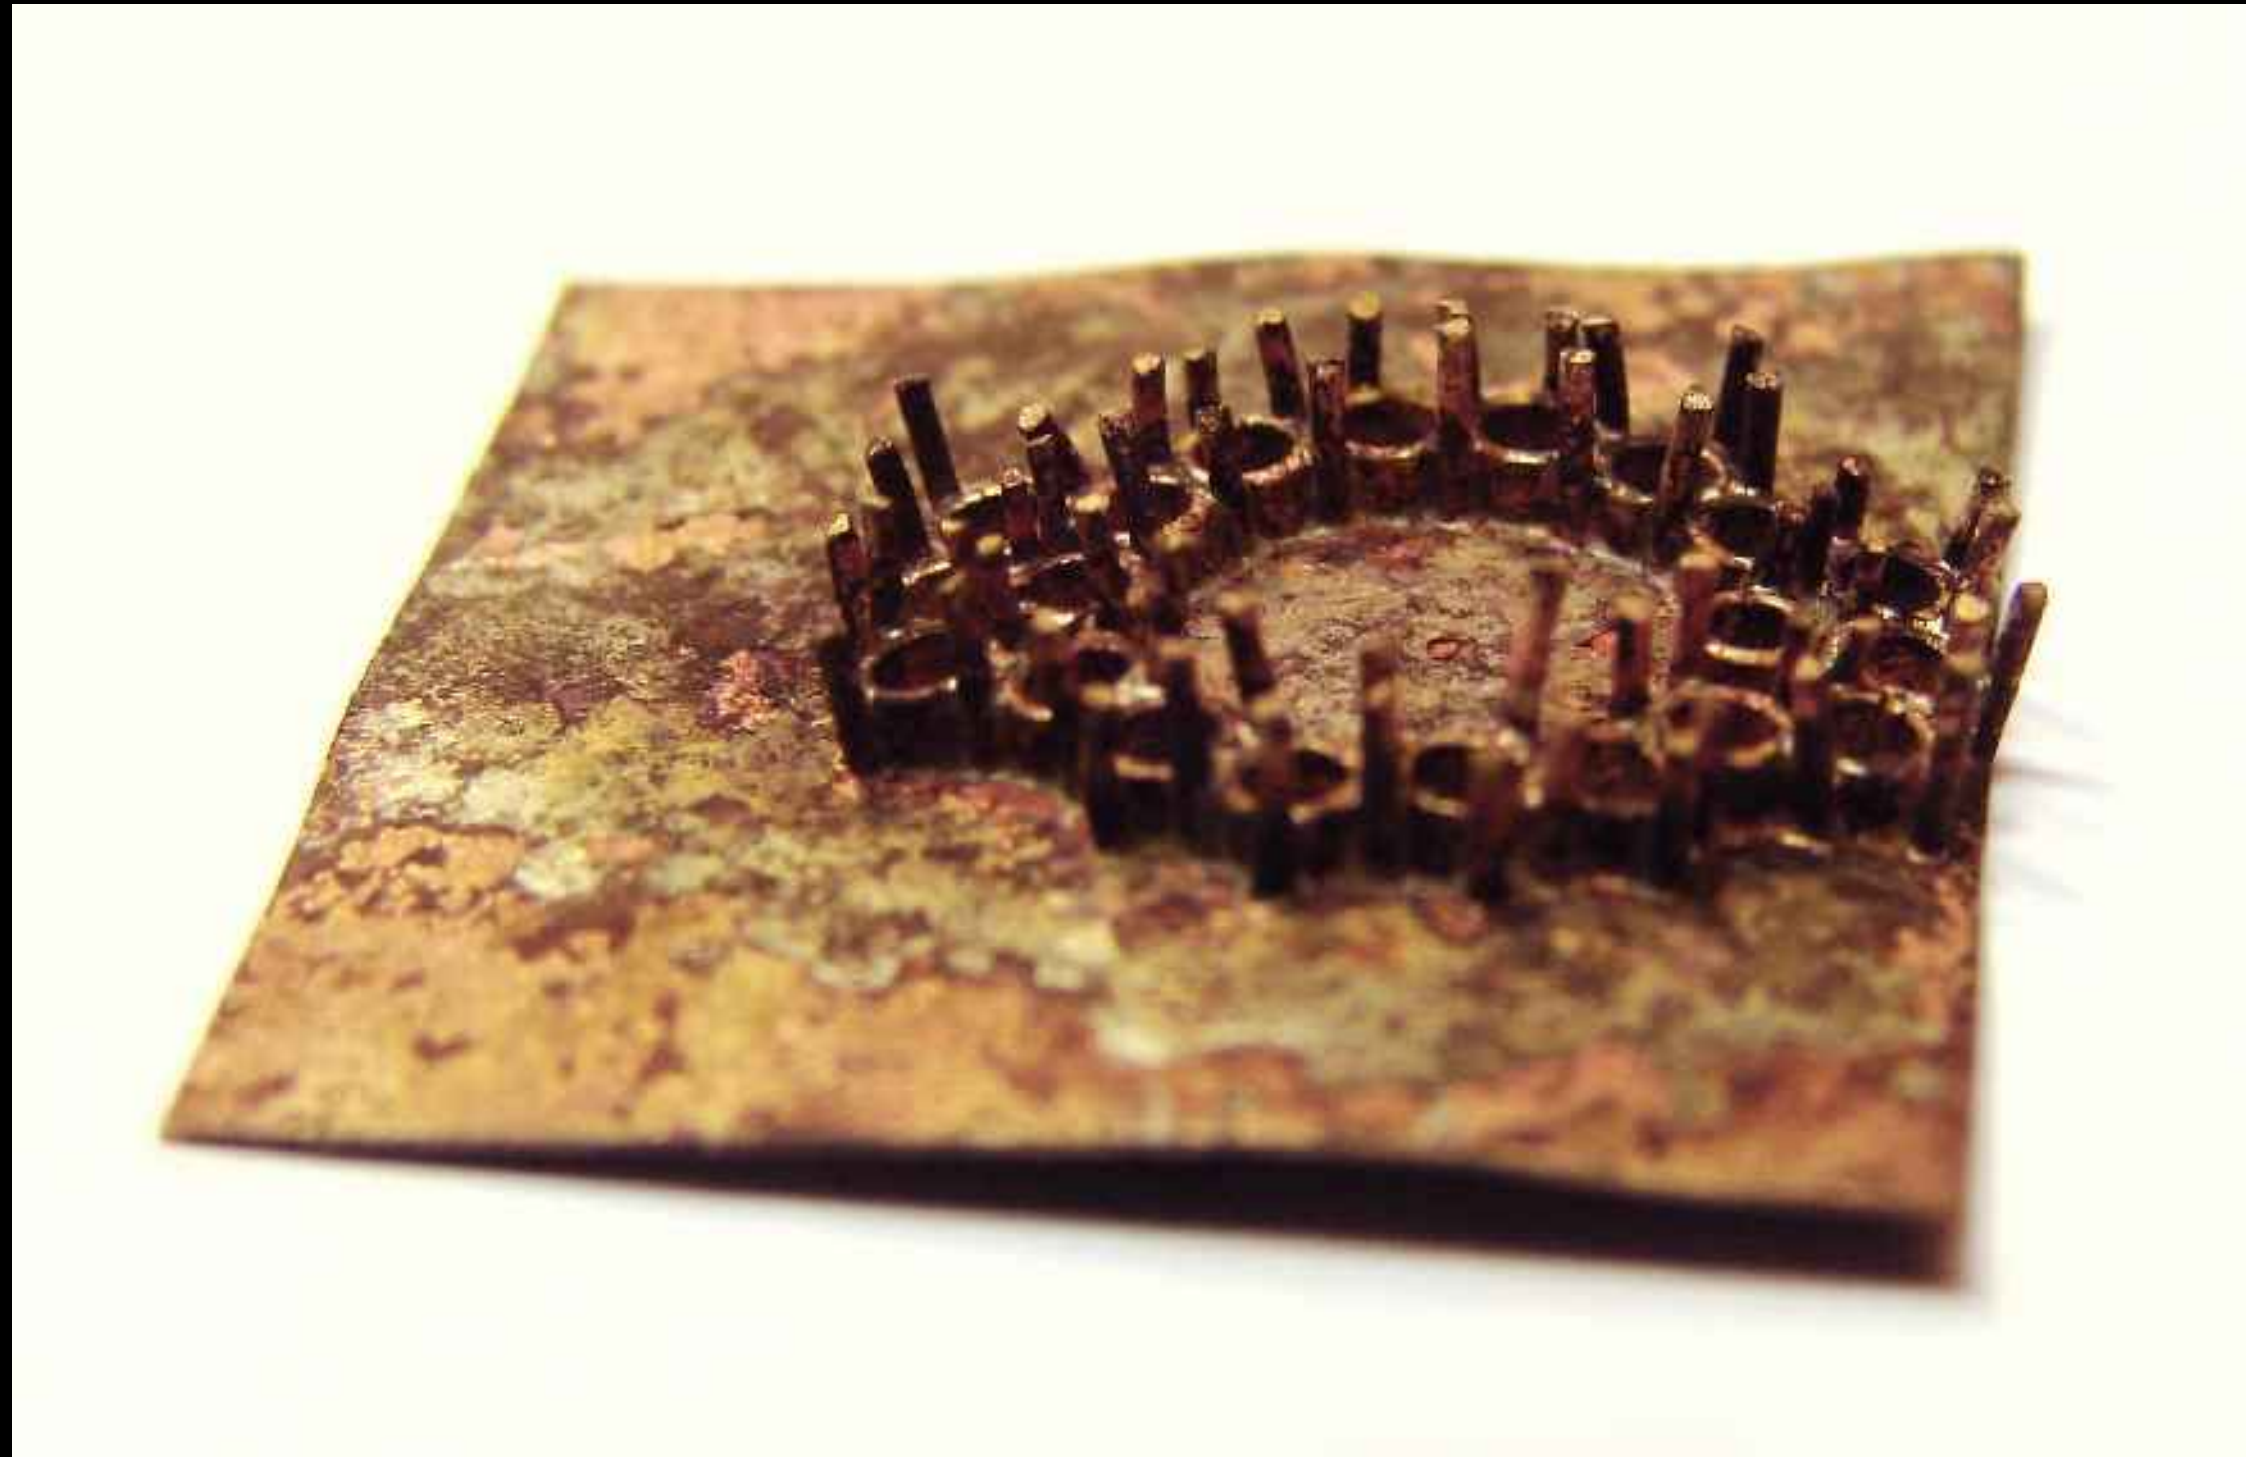
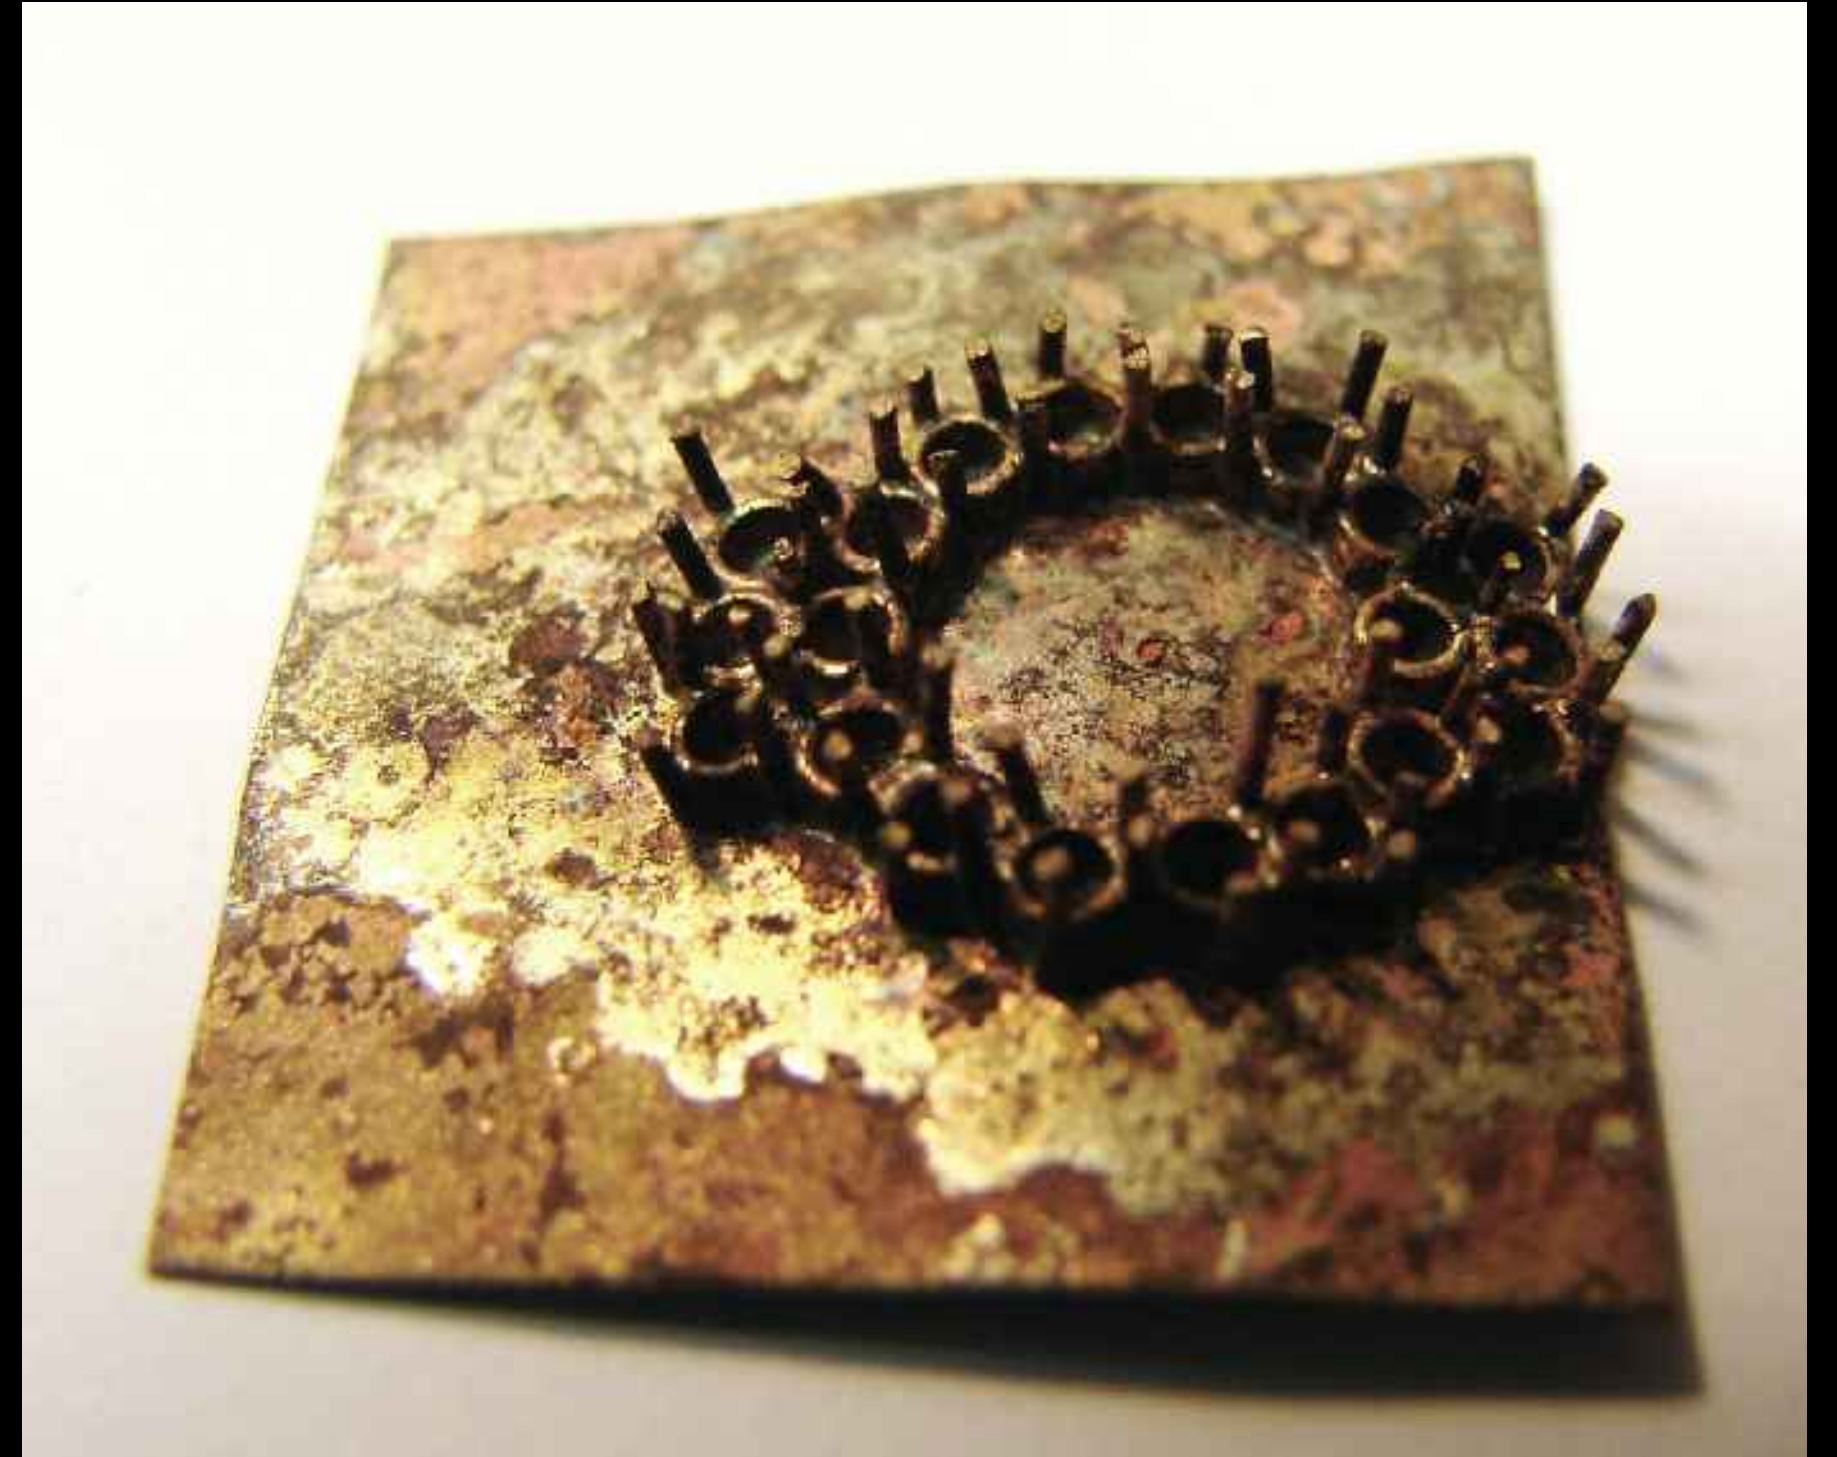
Hier das Ergebnis nach der ersten kurzen Säurebehandlung mit
10%er Schwefelsäure (H_2SO_4)

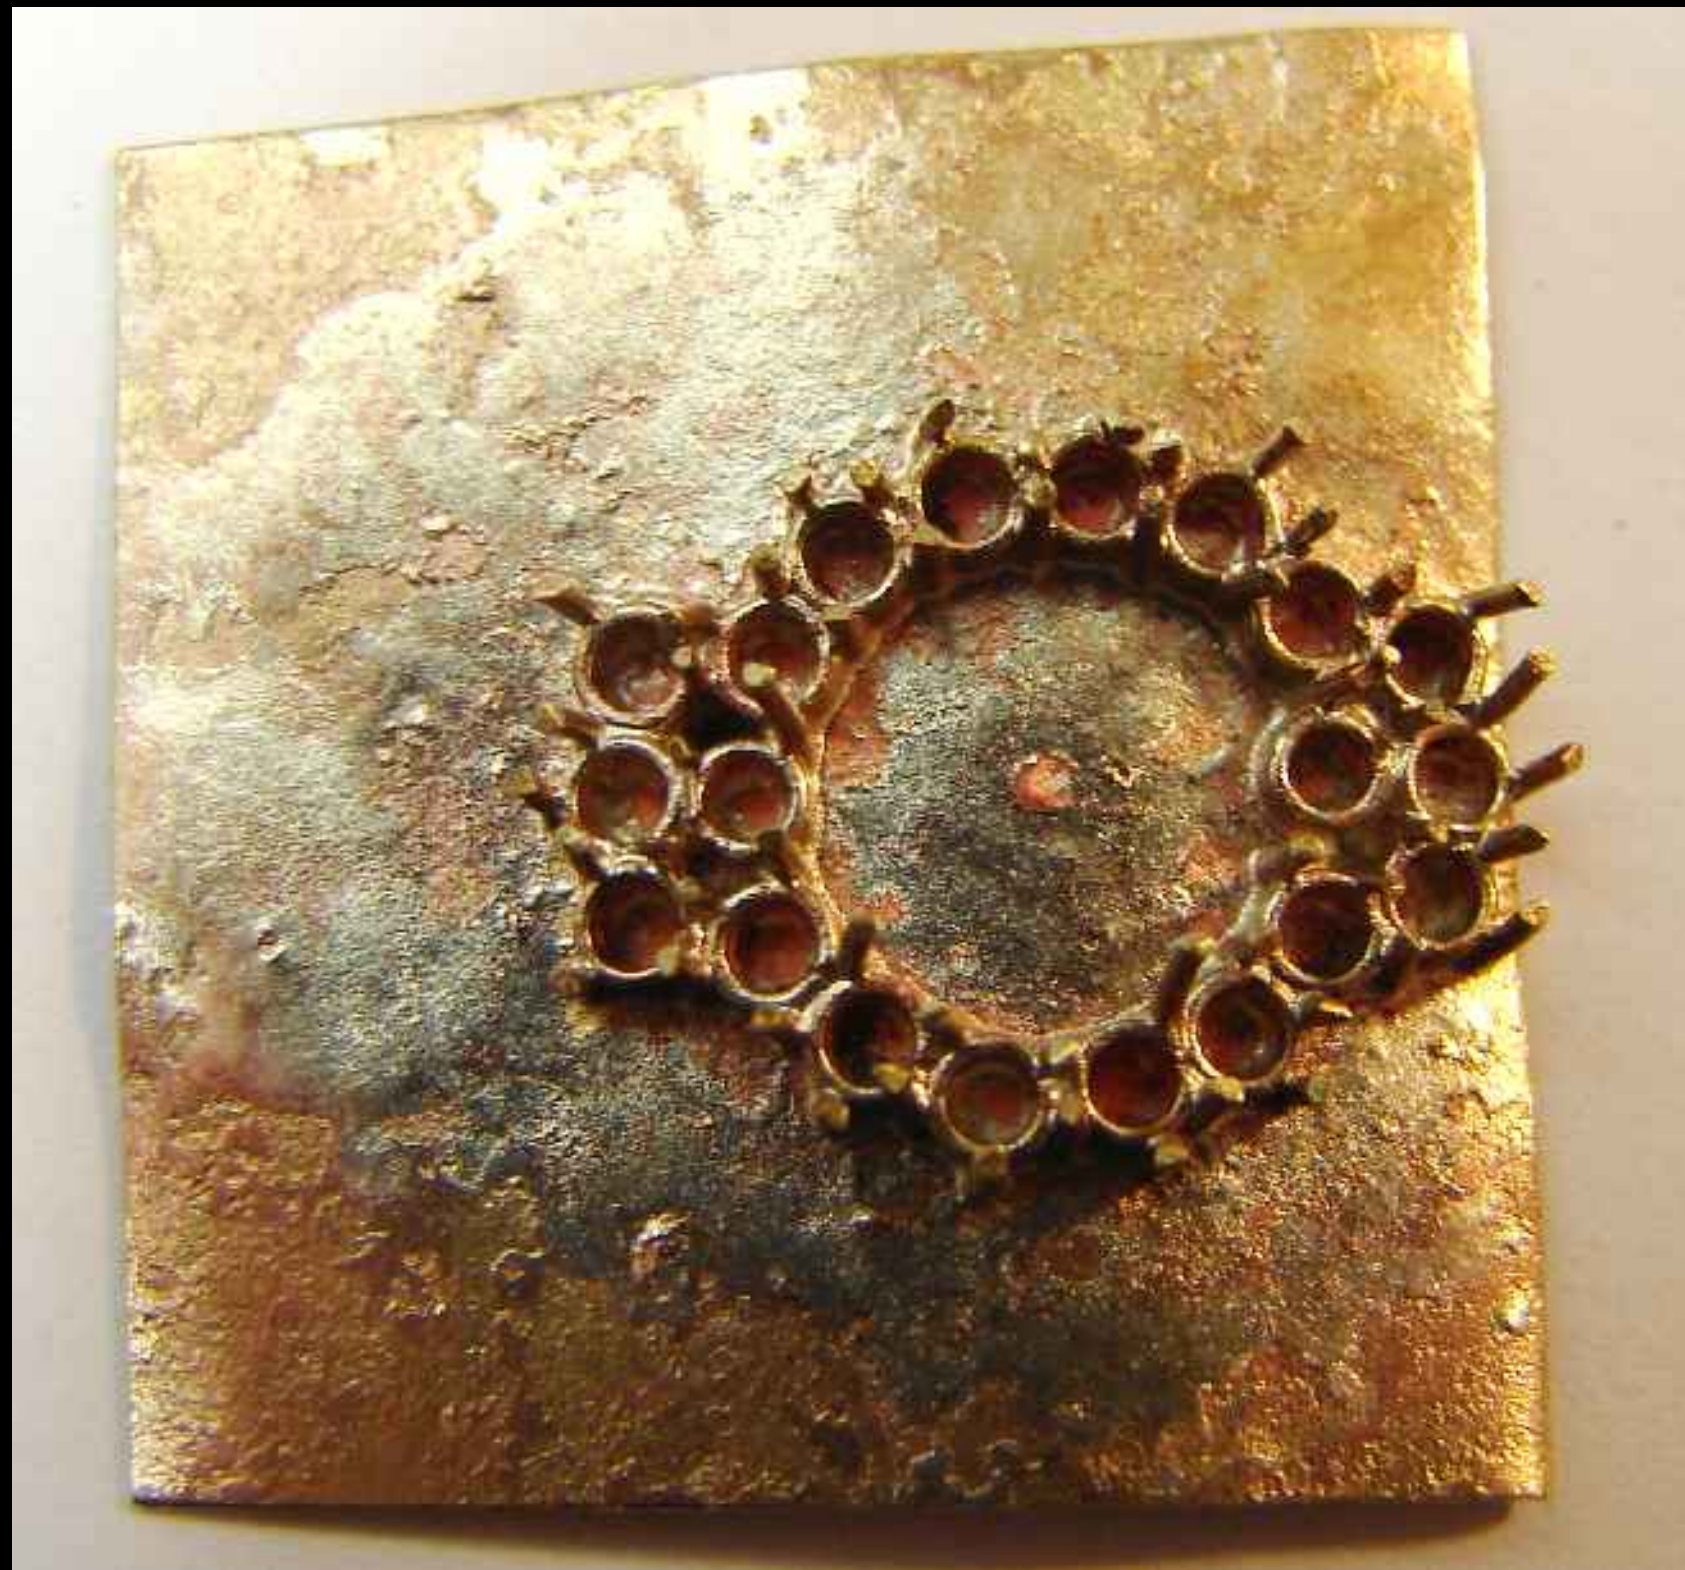
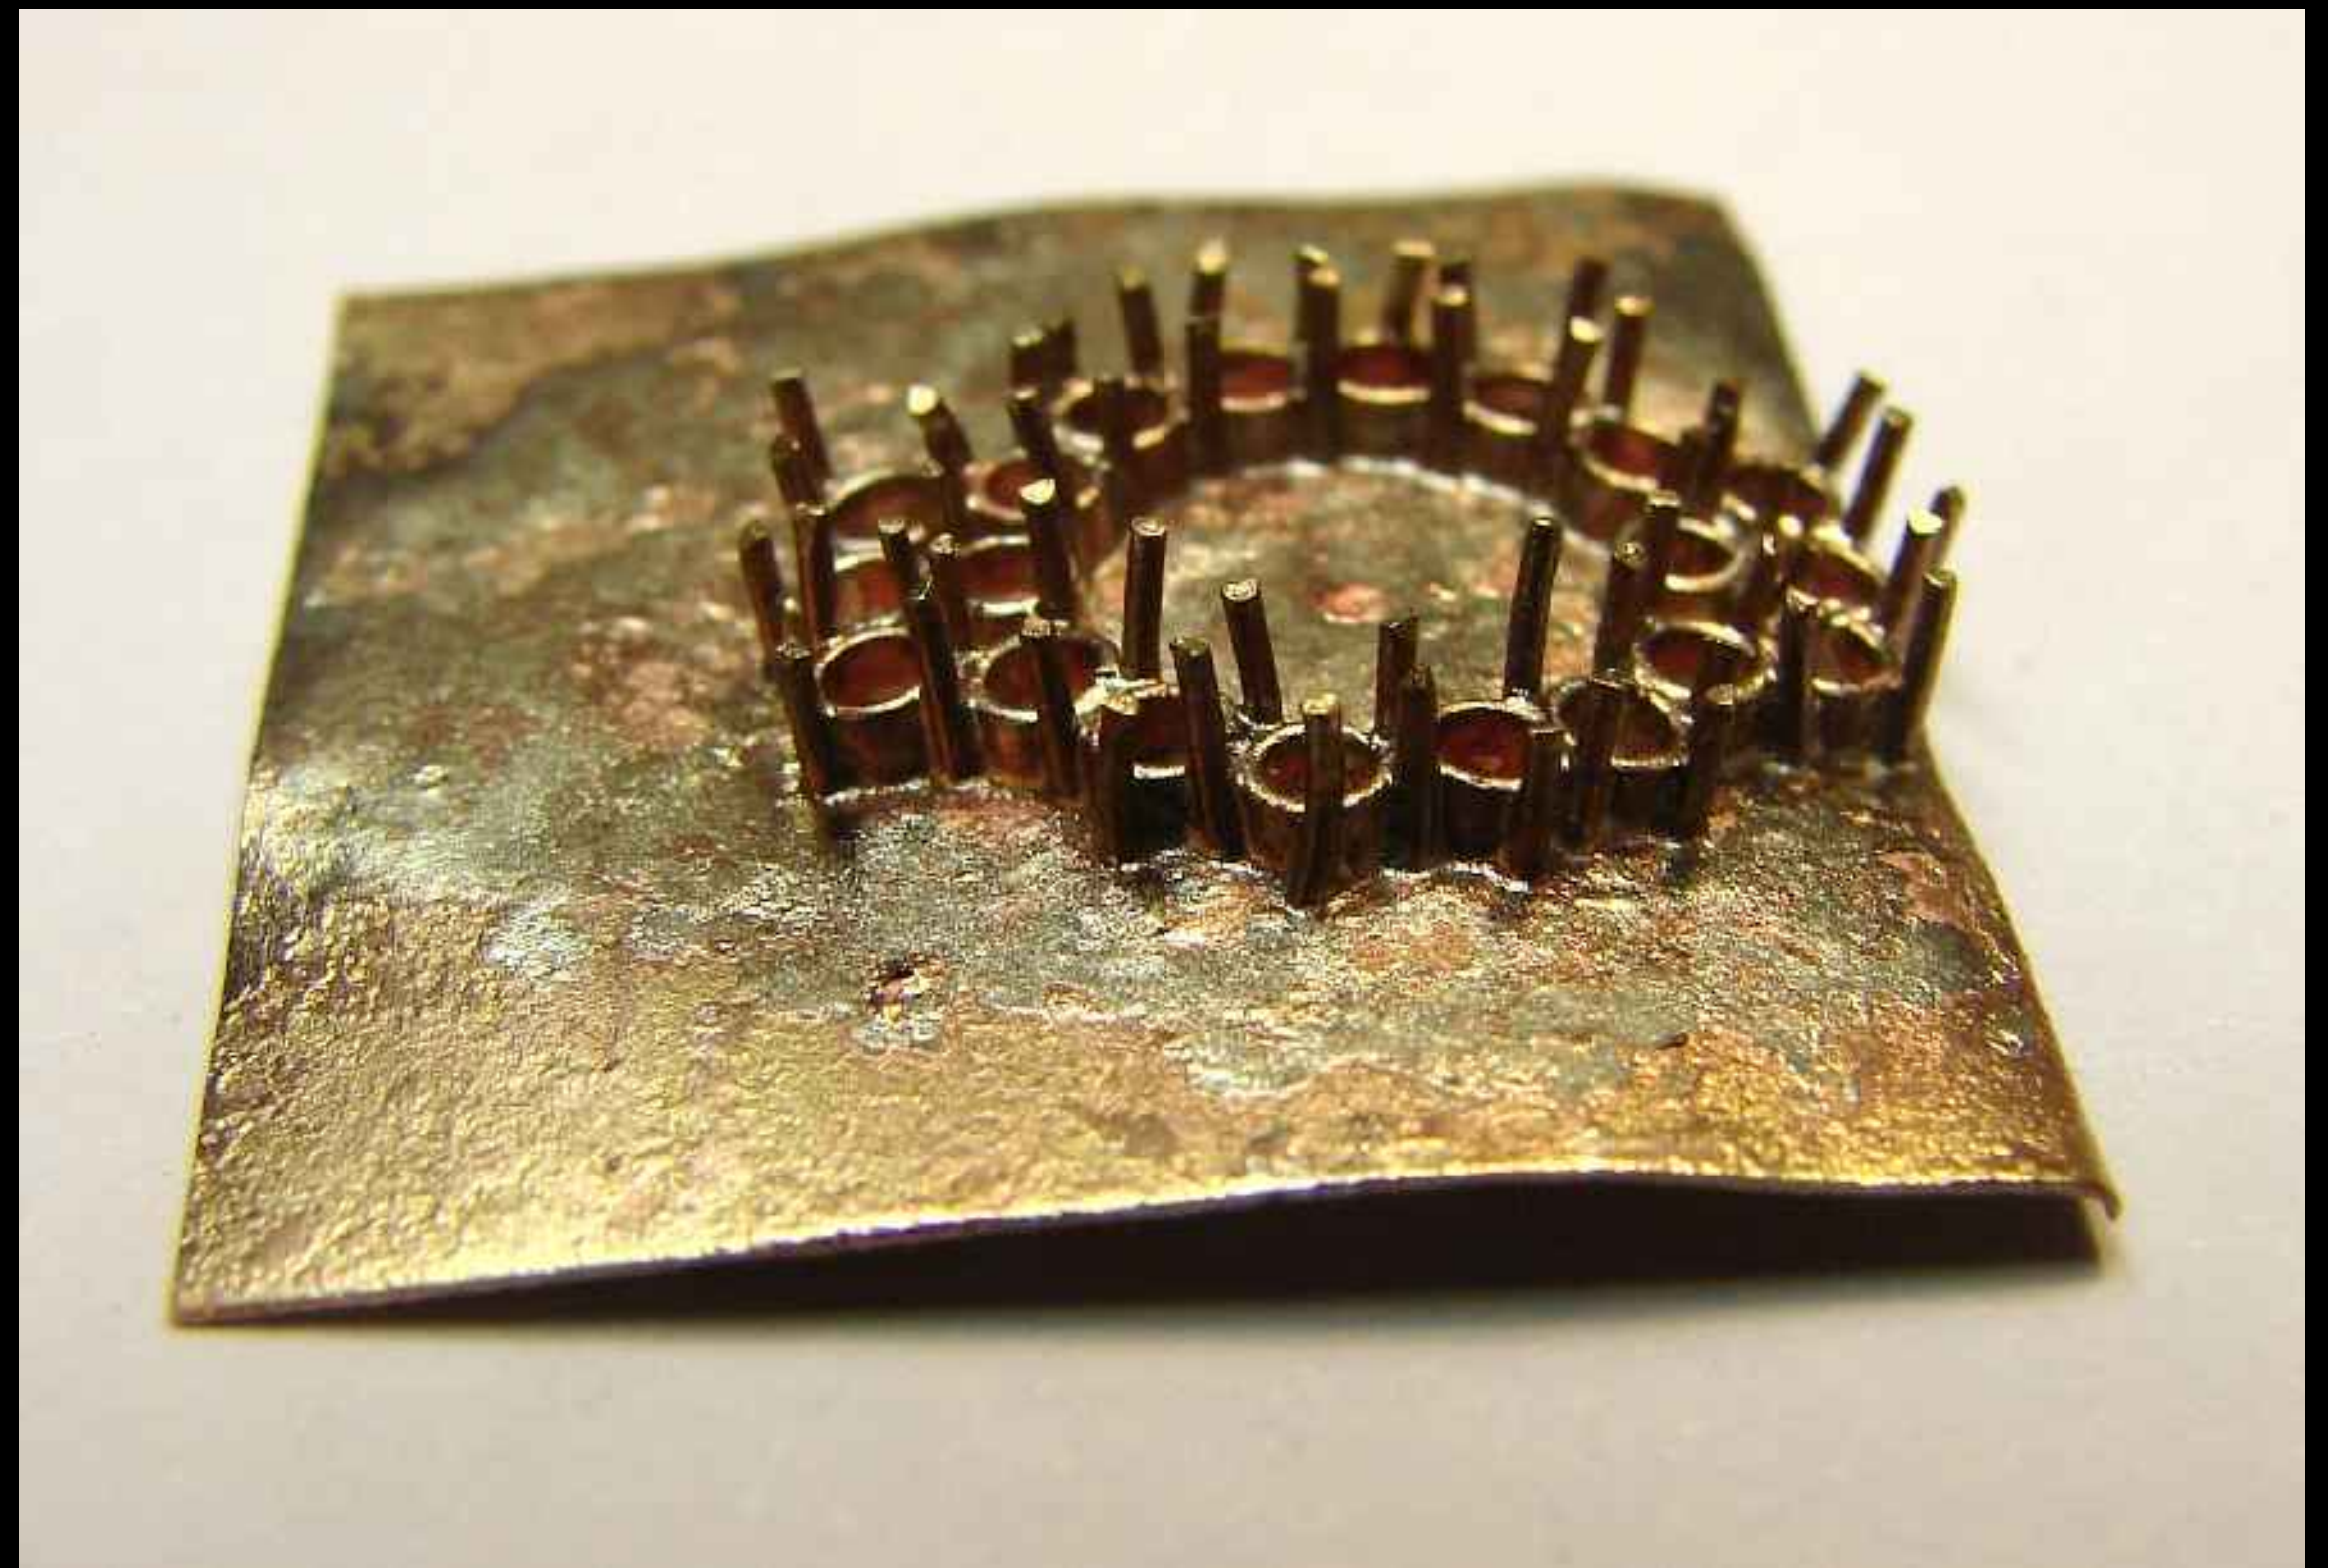
Nach dem „Beizen“ mit einer feinen Alpakabürste „gekratzt“.

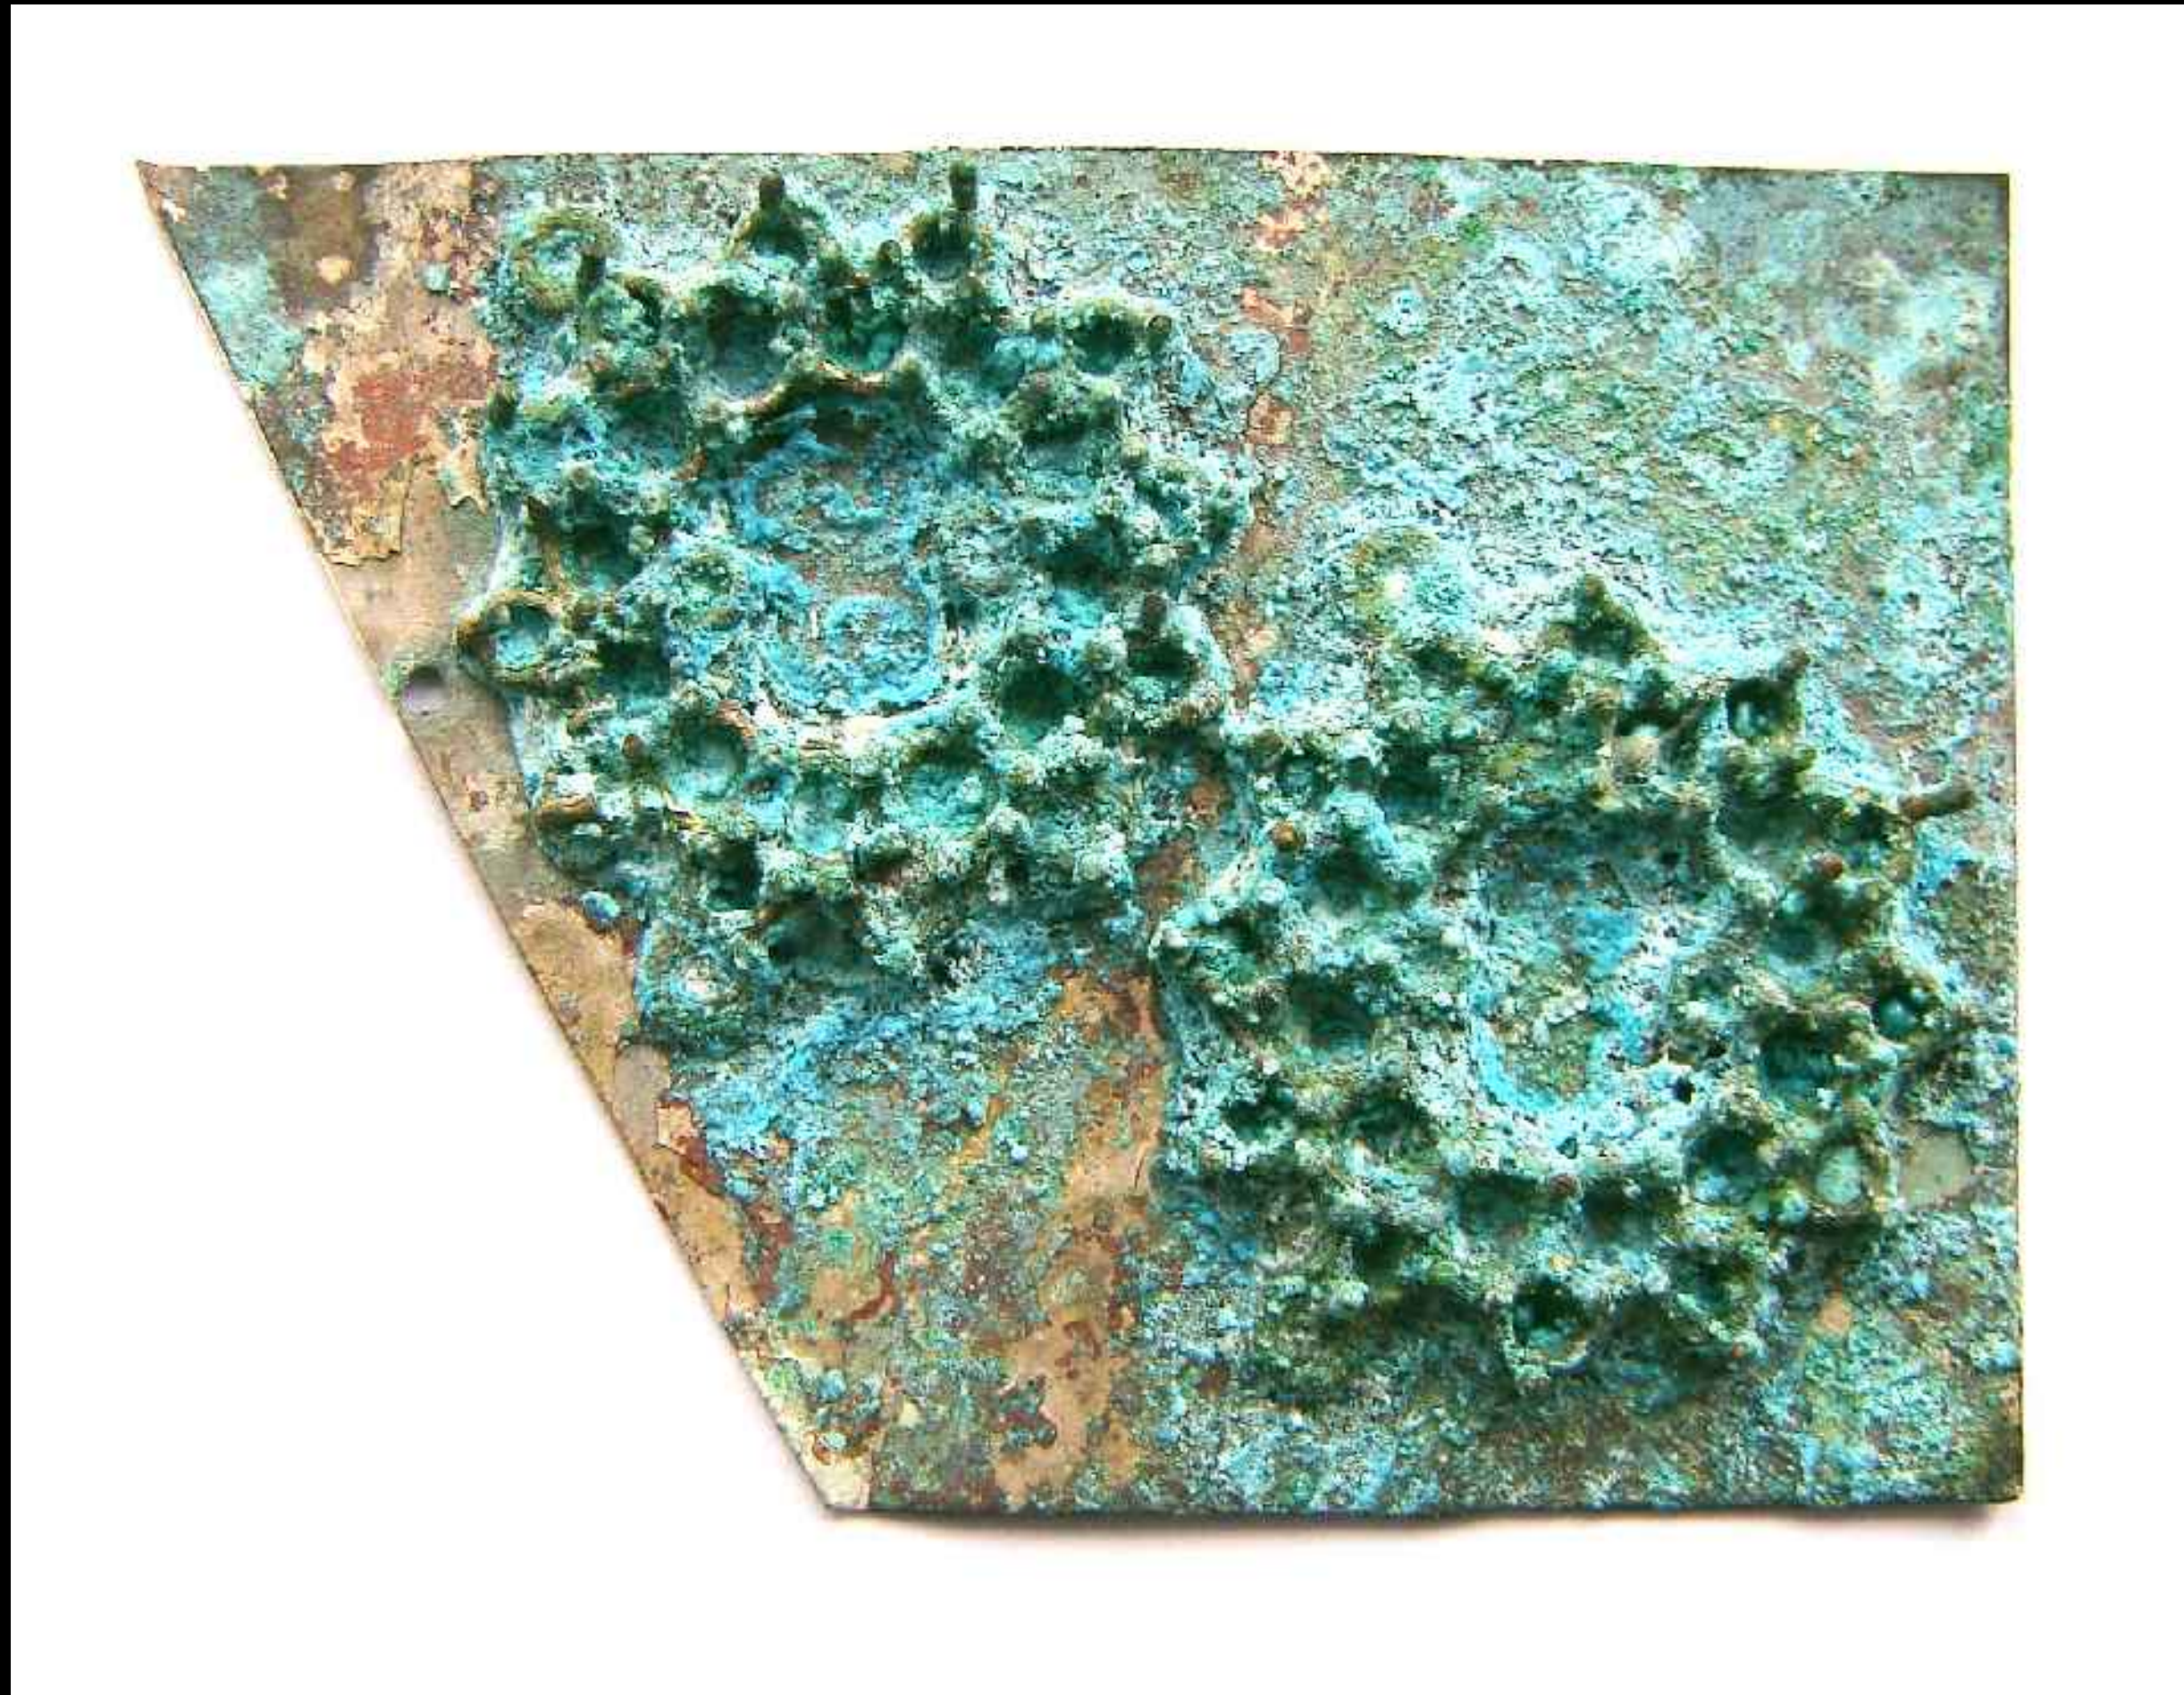
Das große Fragment vor der Behandlung
