Dokumentation über eine Reinigung von Artefakten aus einer Granatschmuckmanufaktur

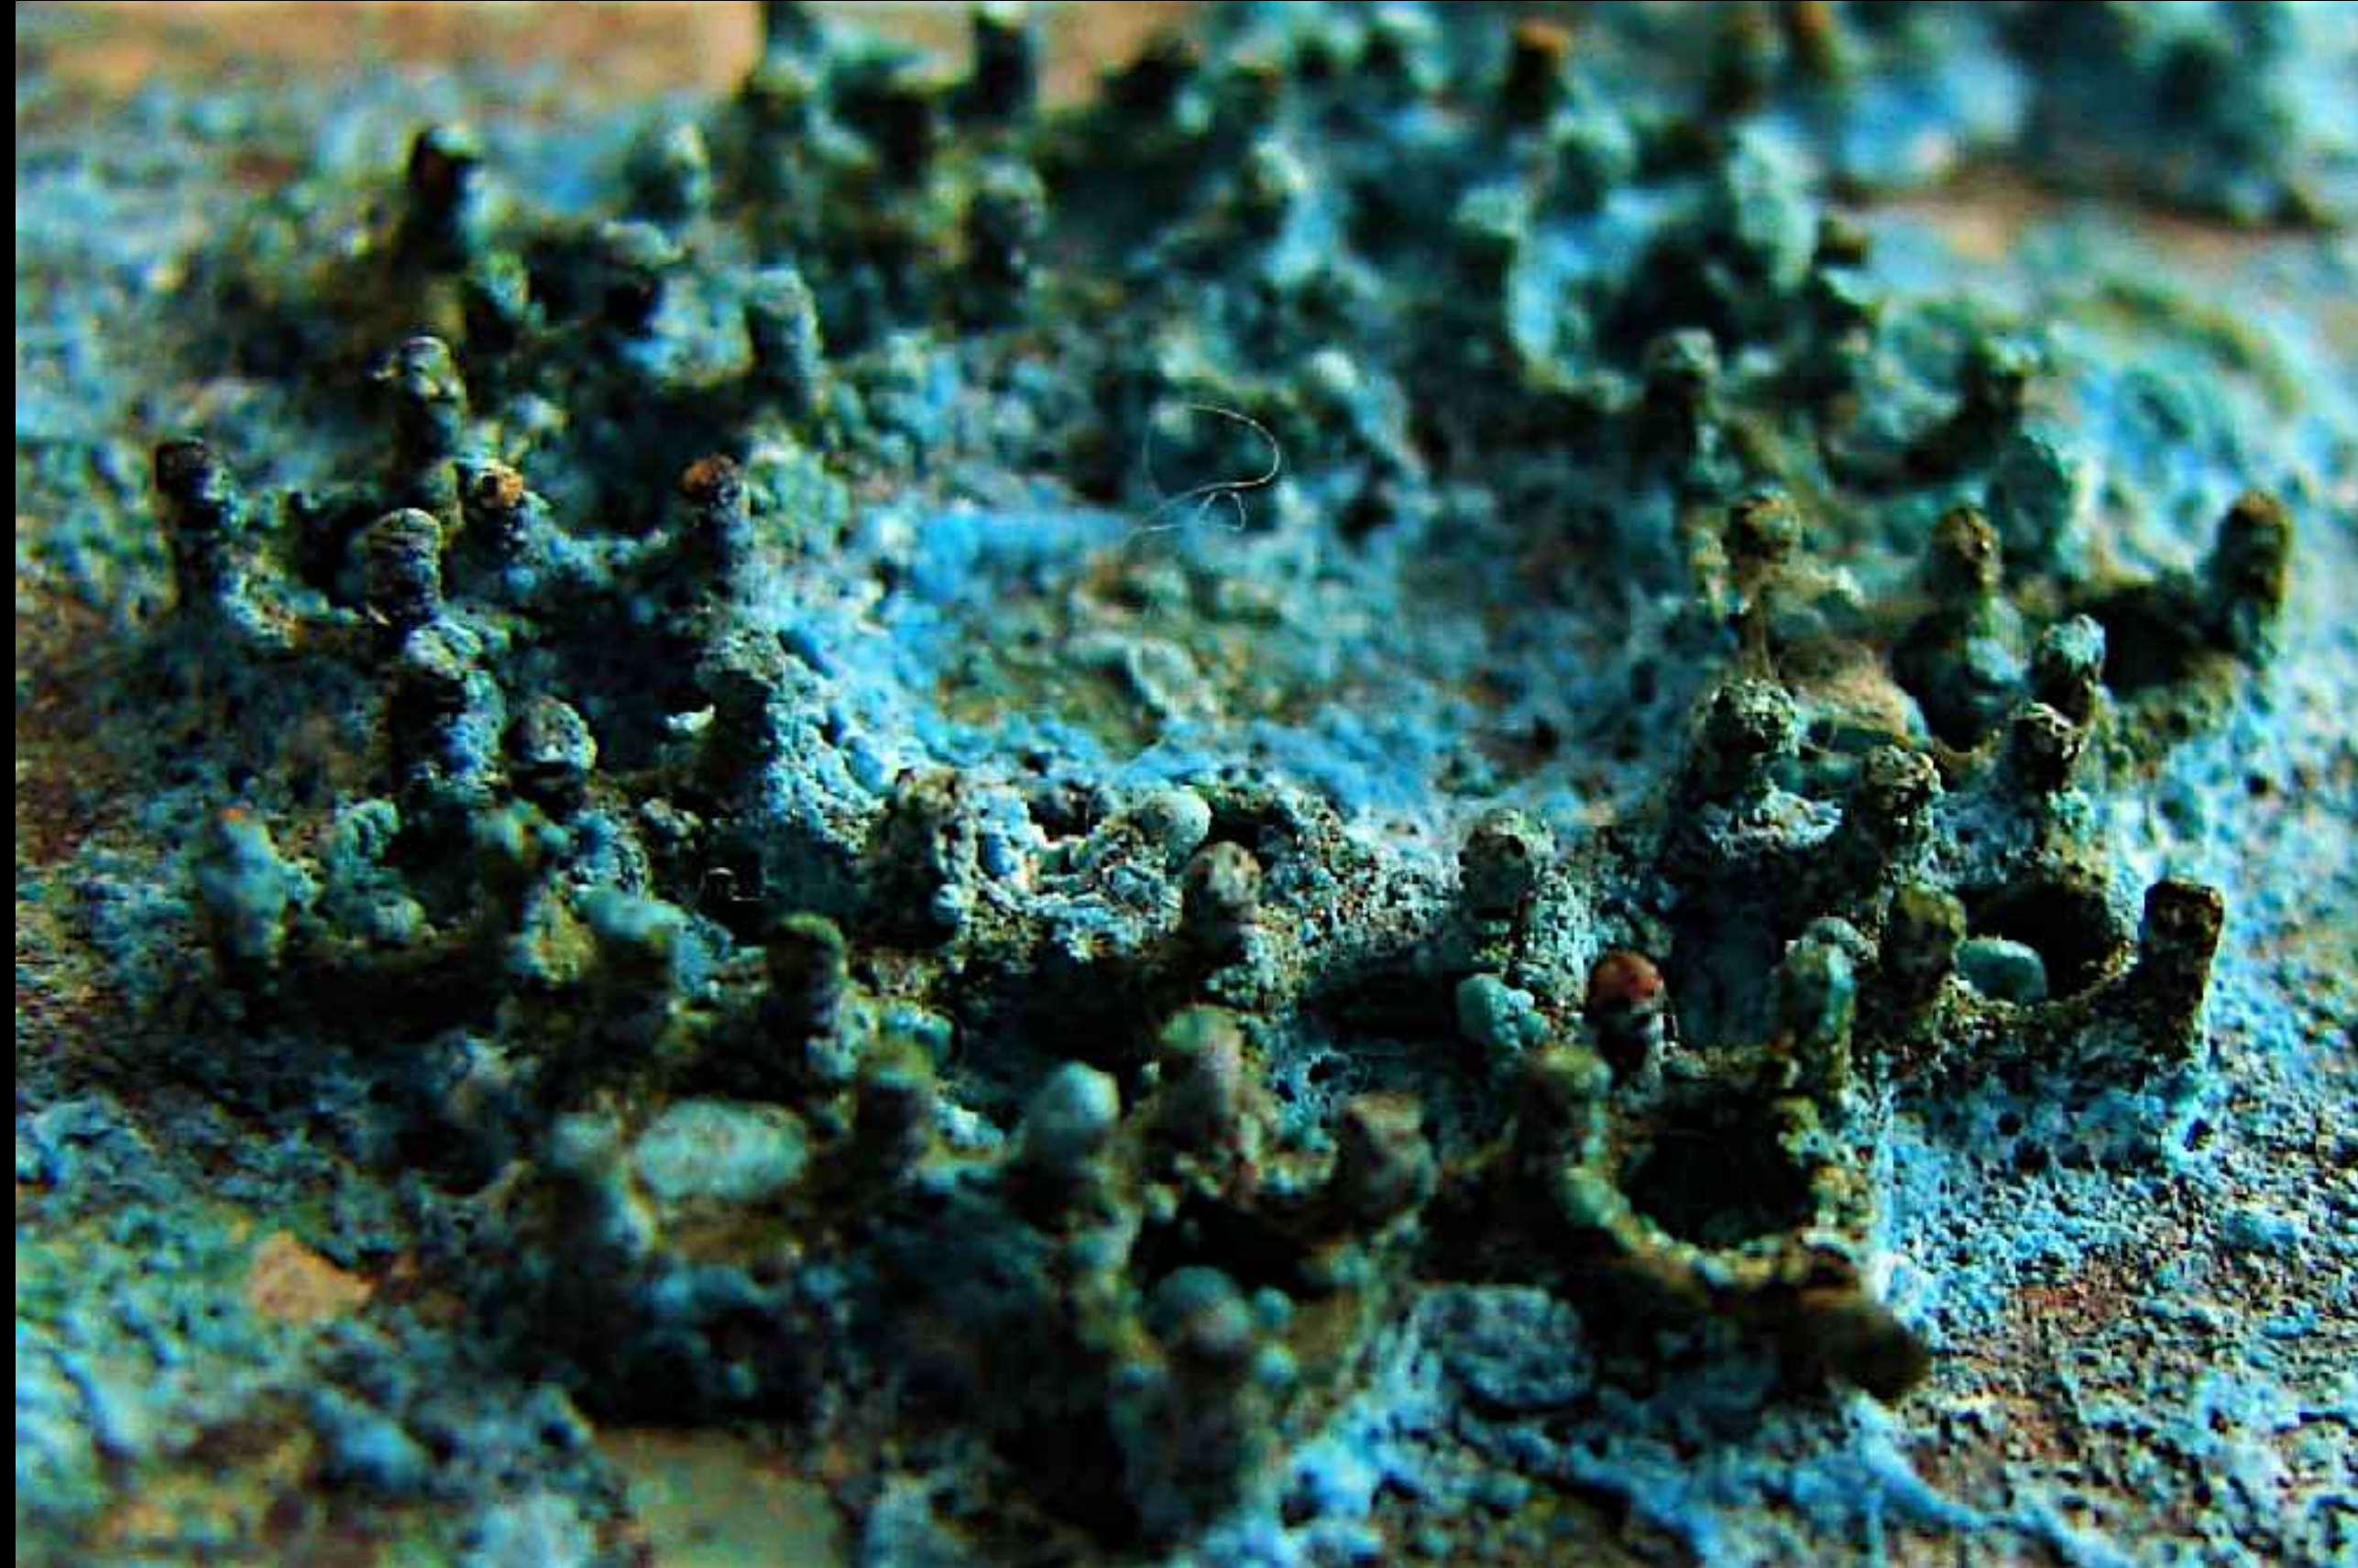
In der Nahaufnahme sieht man deutlich wie die Chatons von Oxydkristallen überwachsen sind.

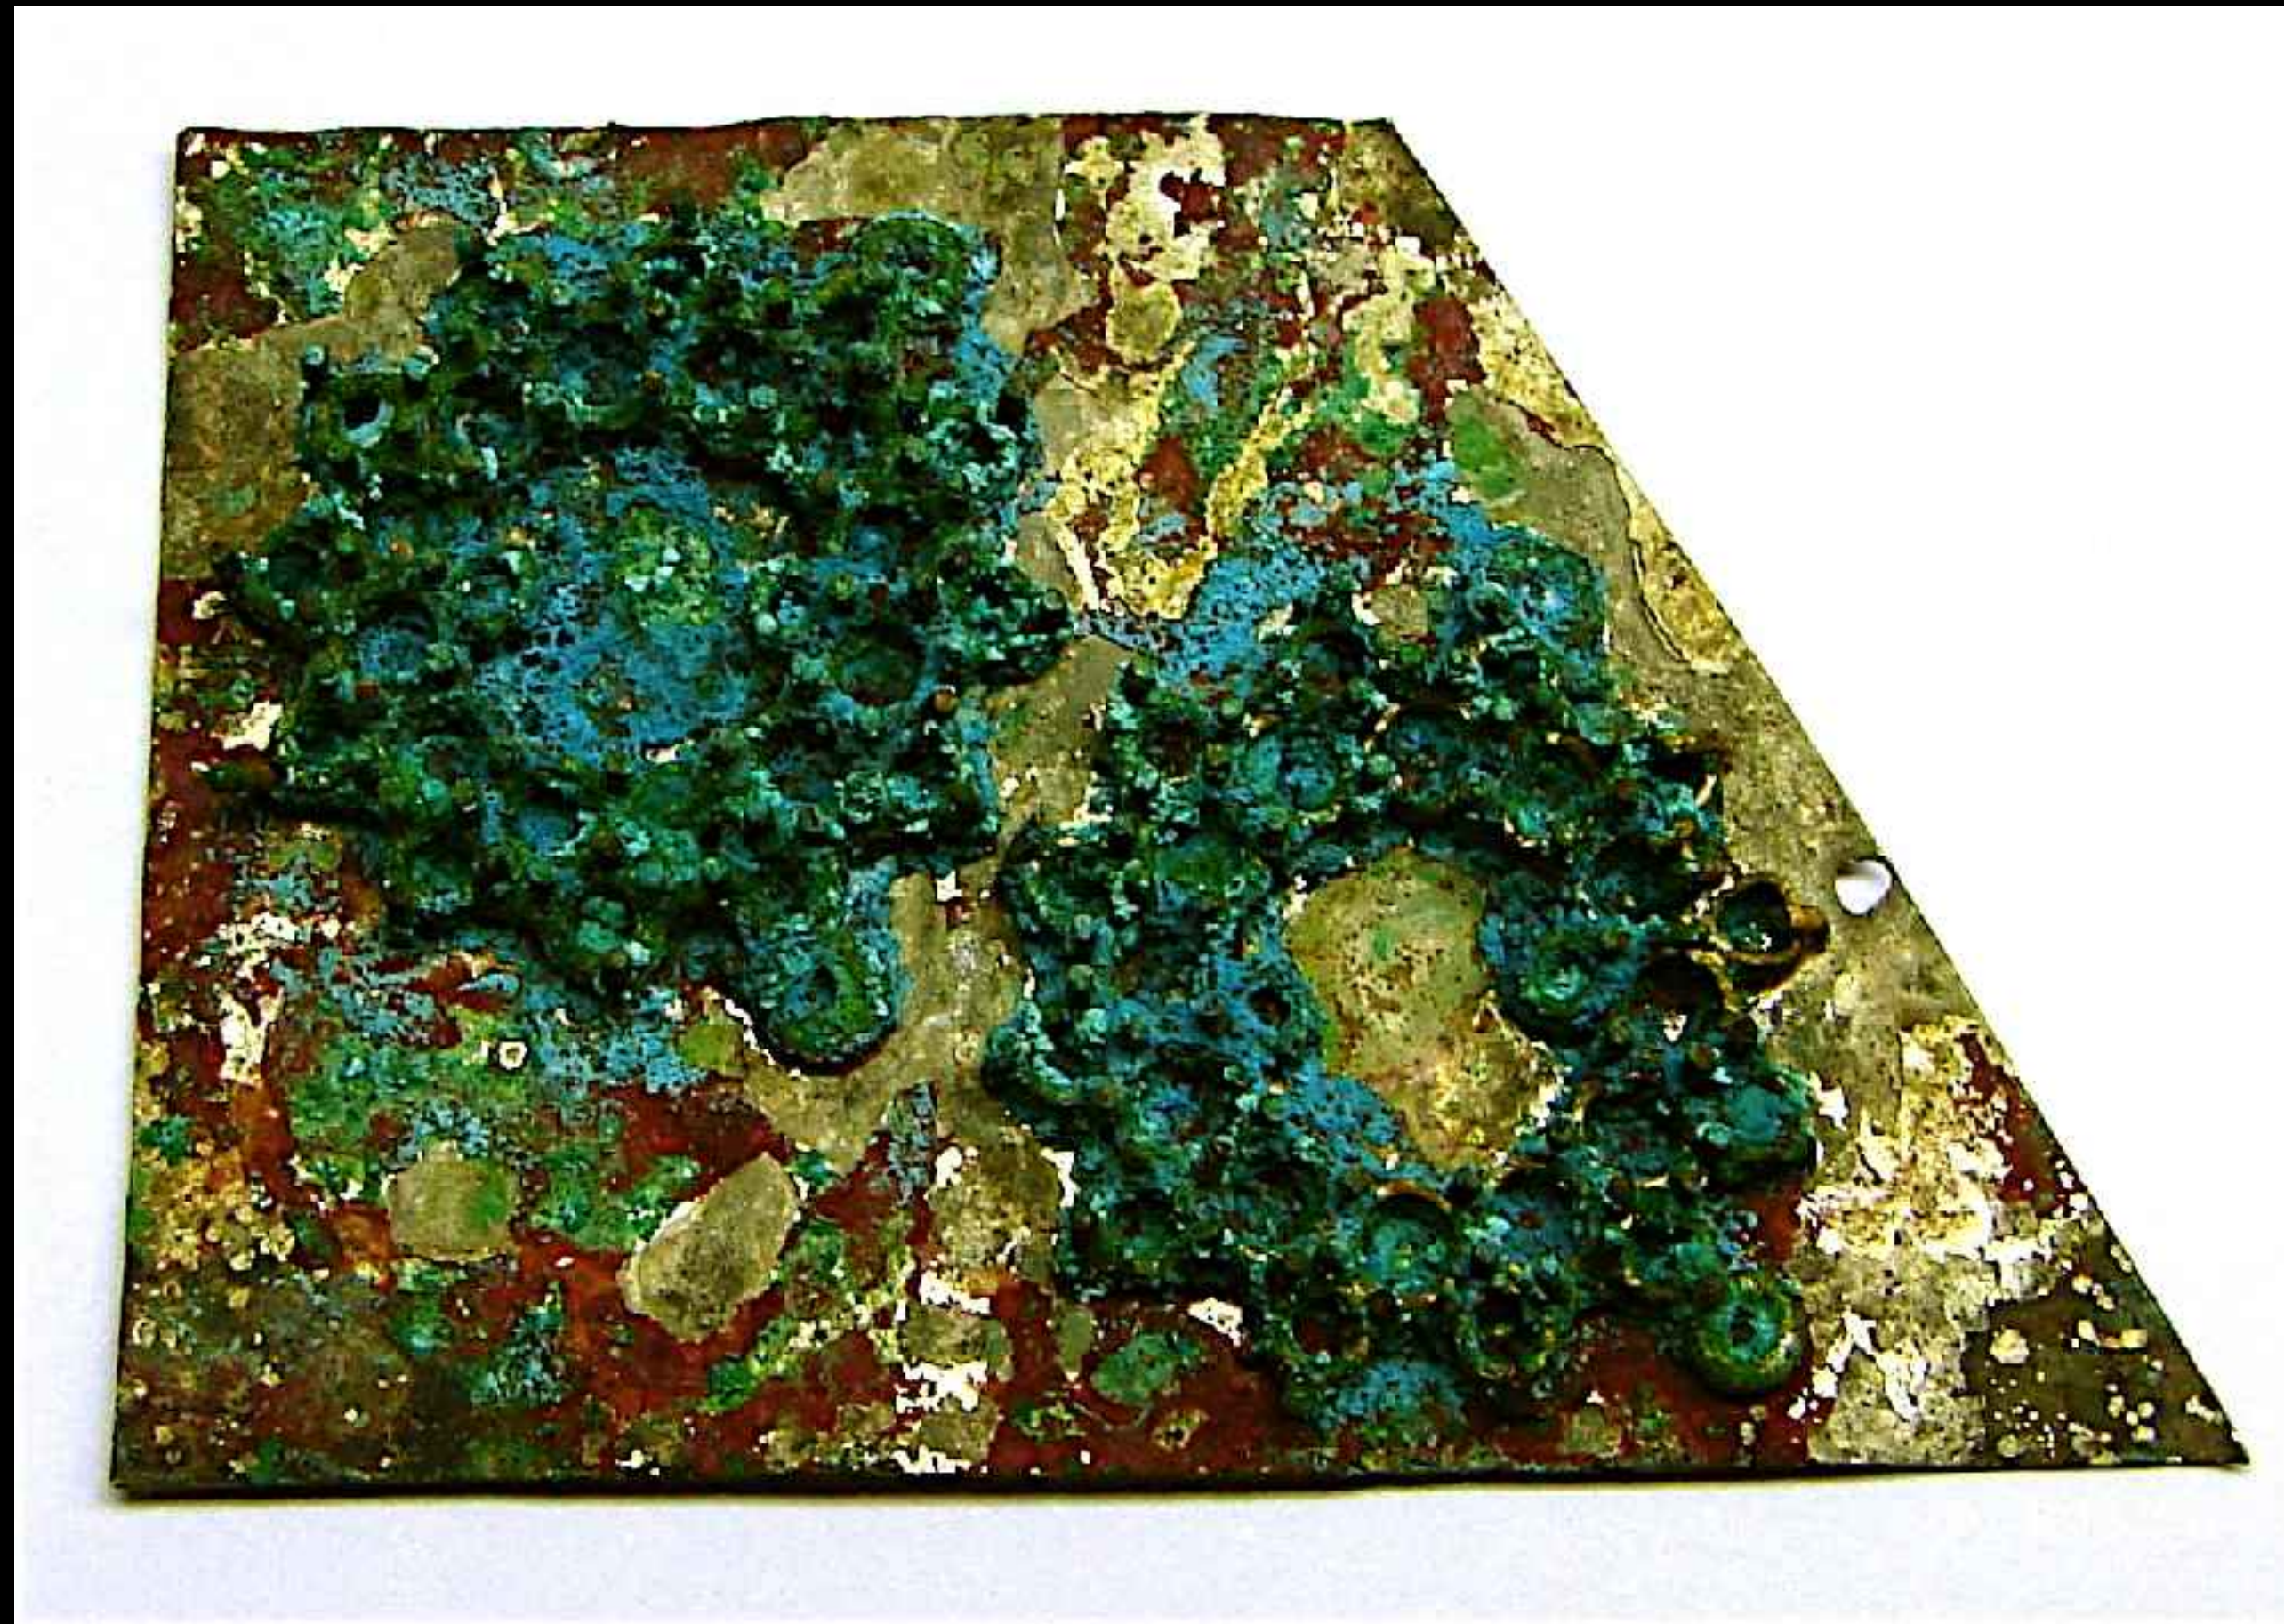
Nach dem ersten Schalen sind große Stück von Oxyden
abgesprungen...

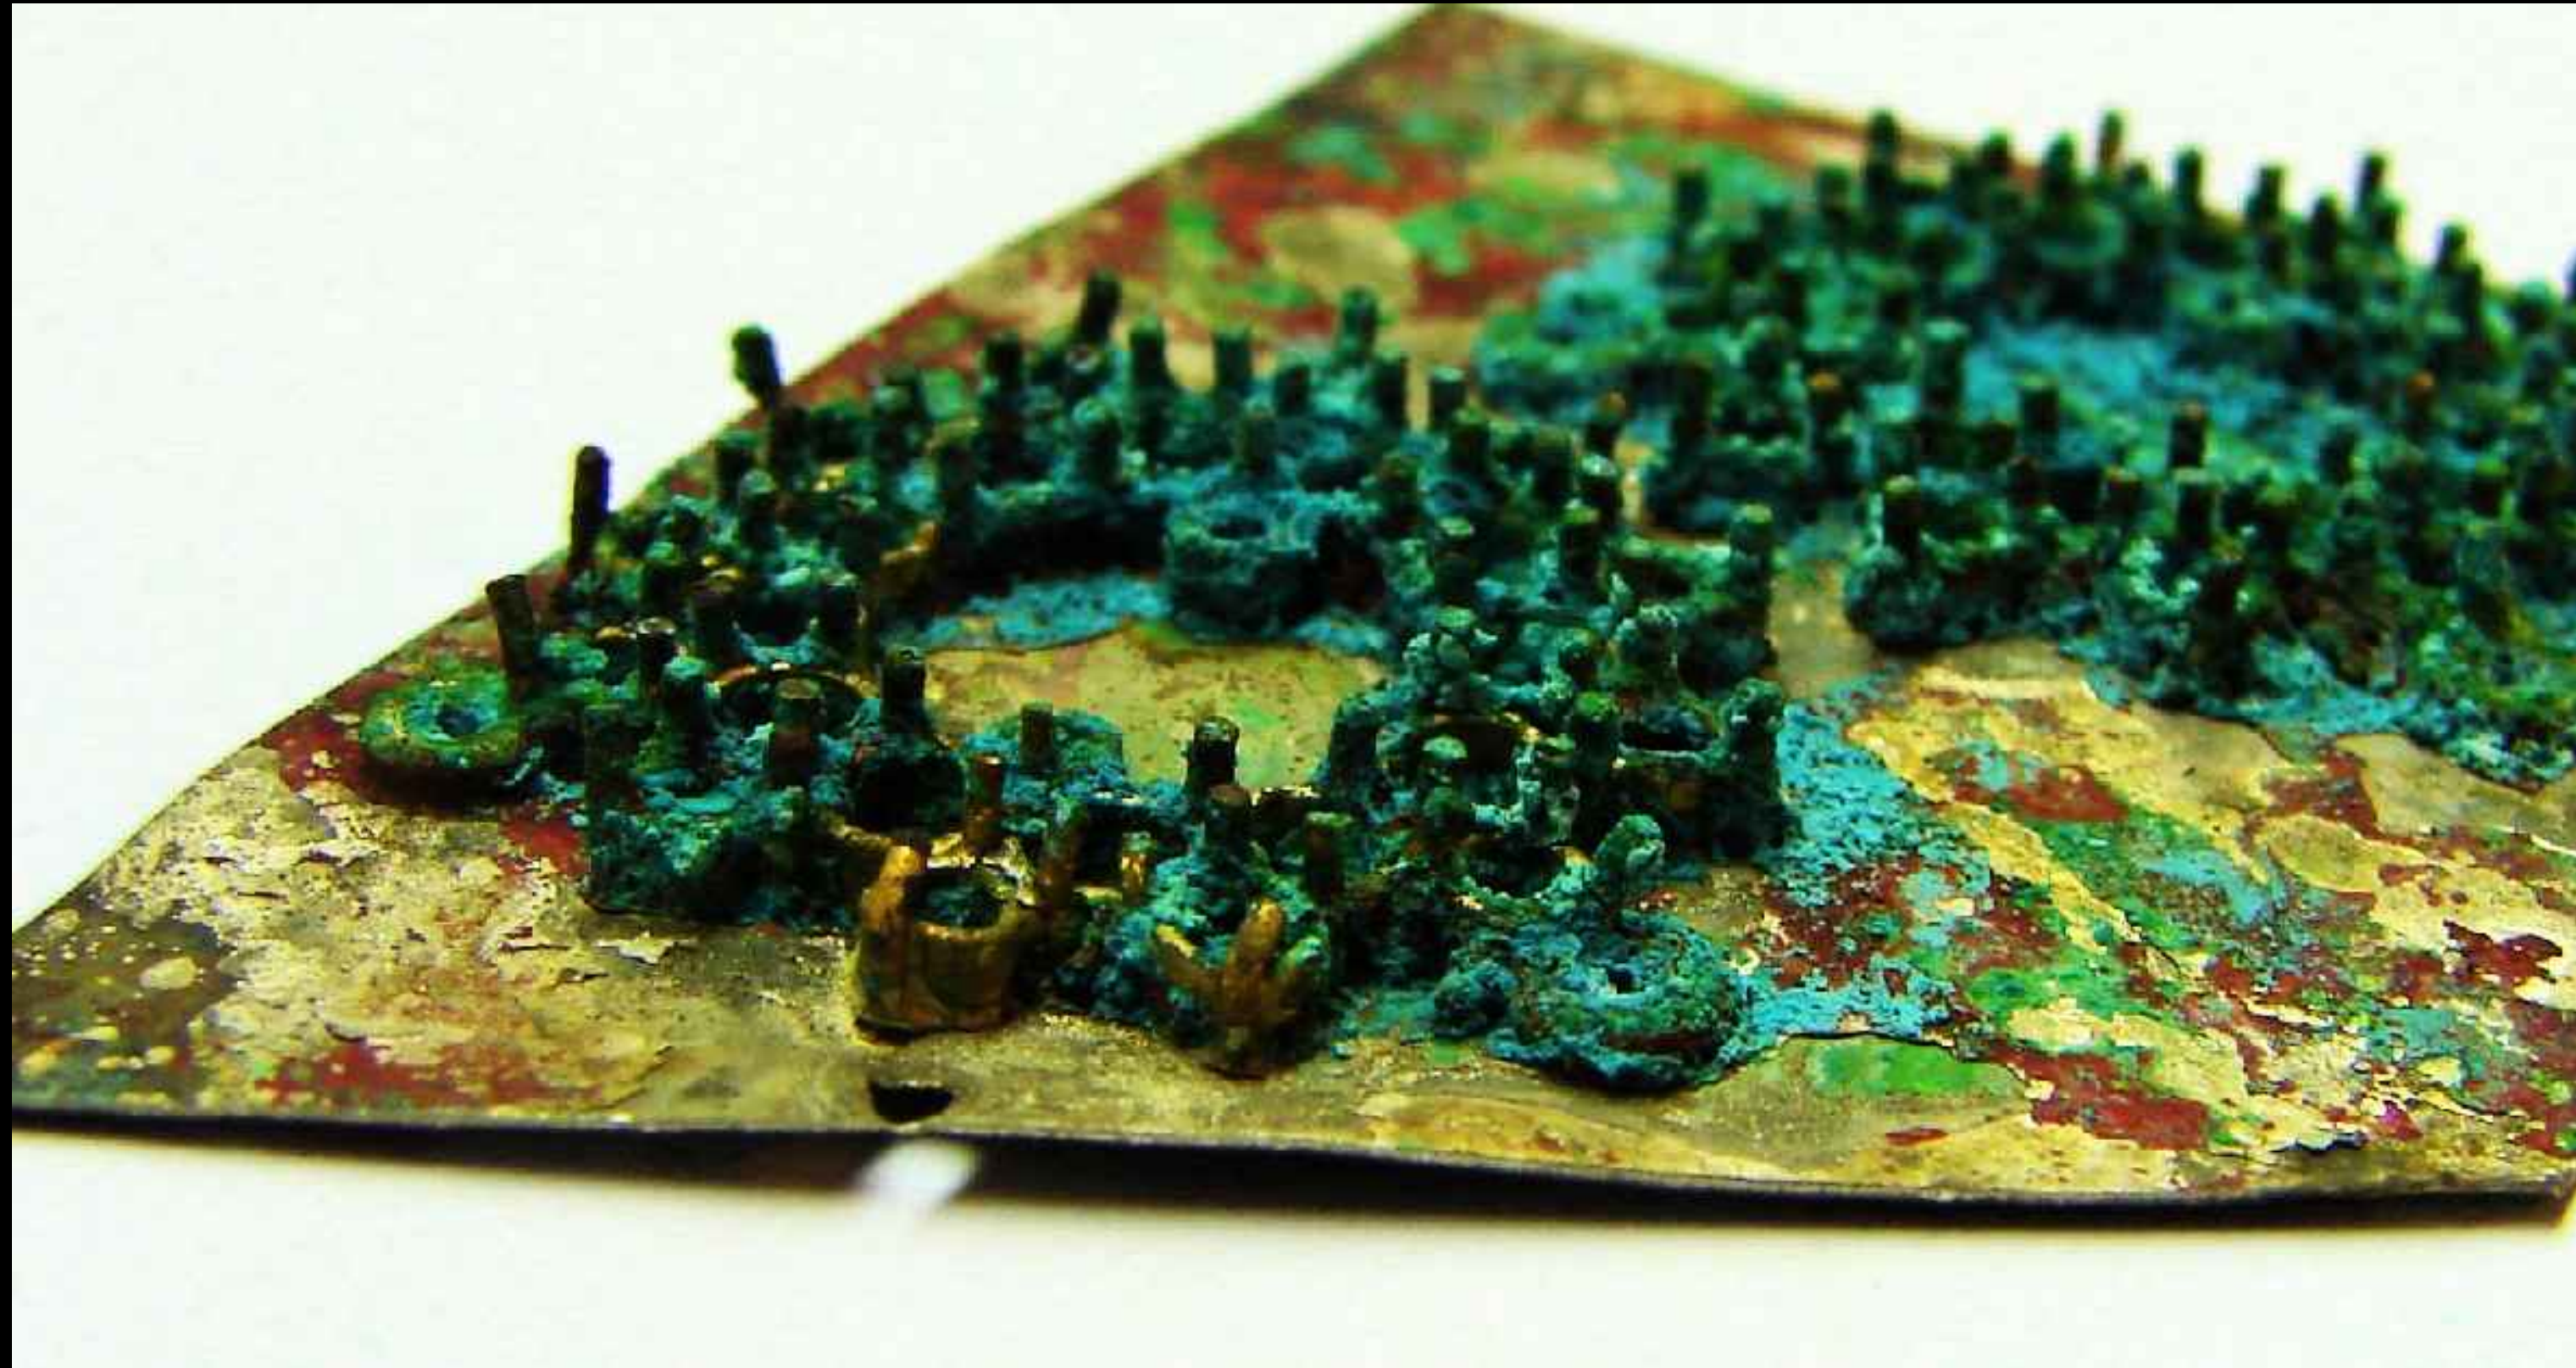
...oder haben sich gelöst.

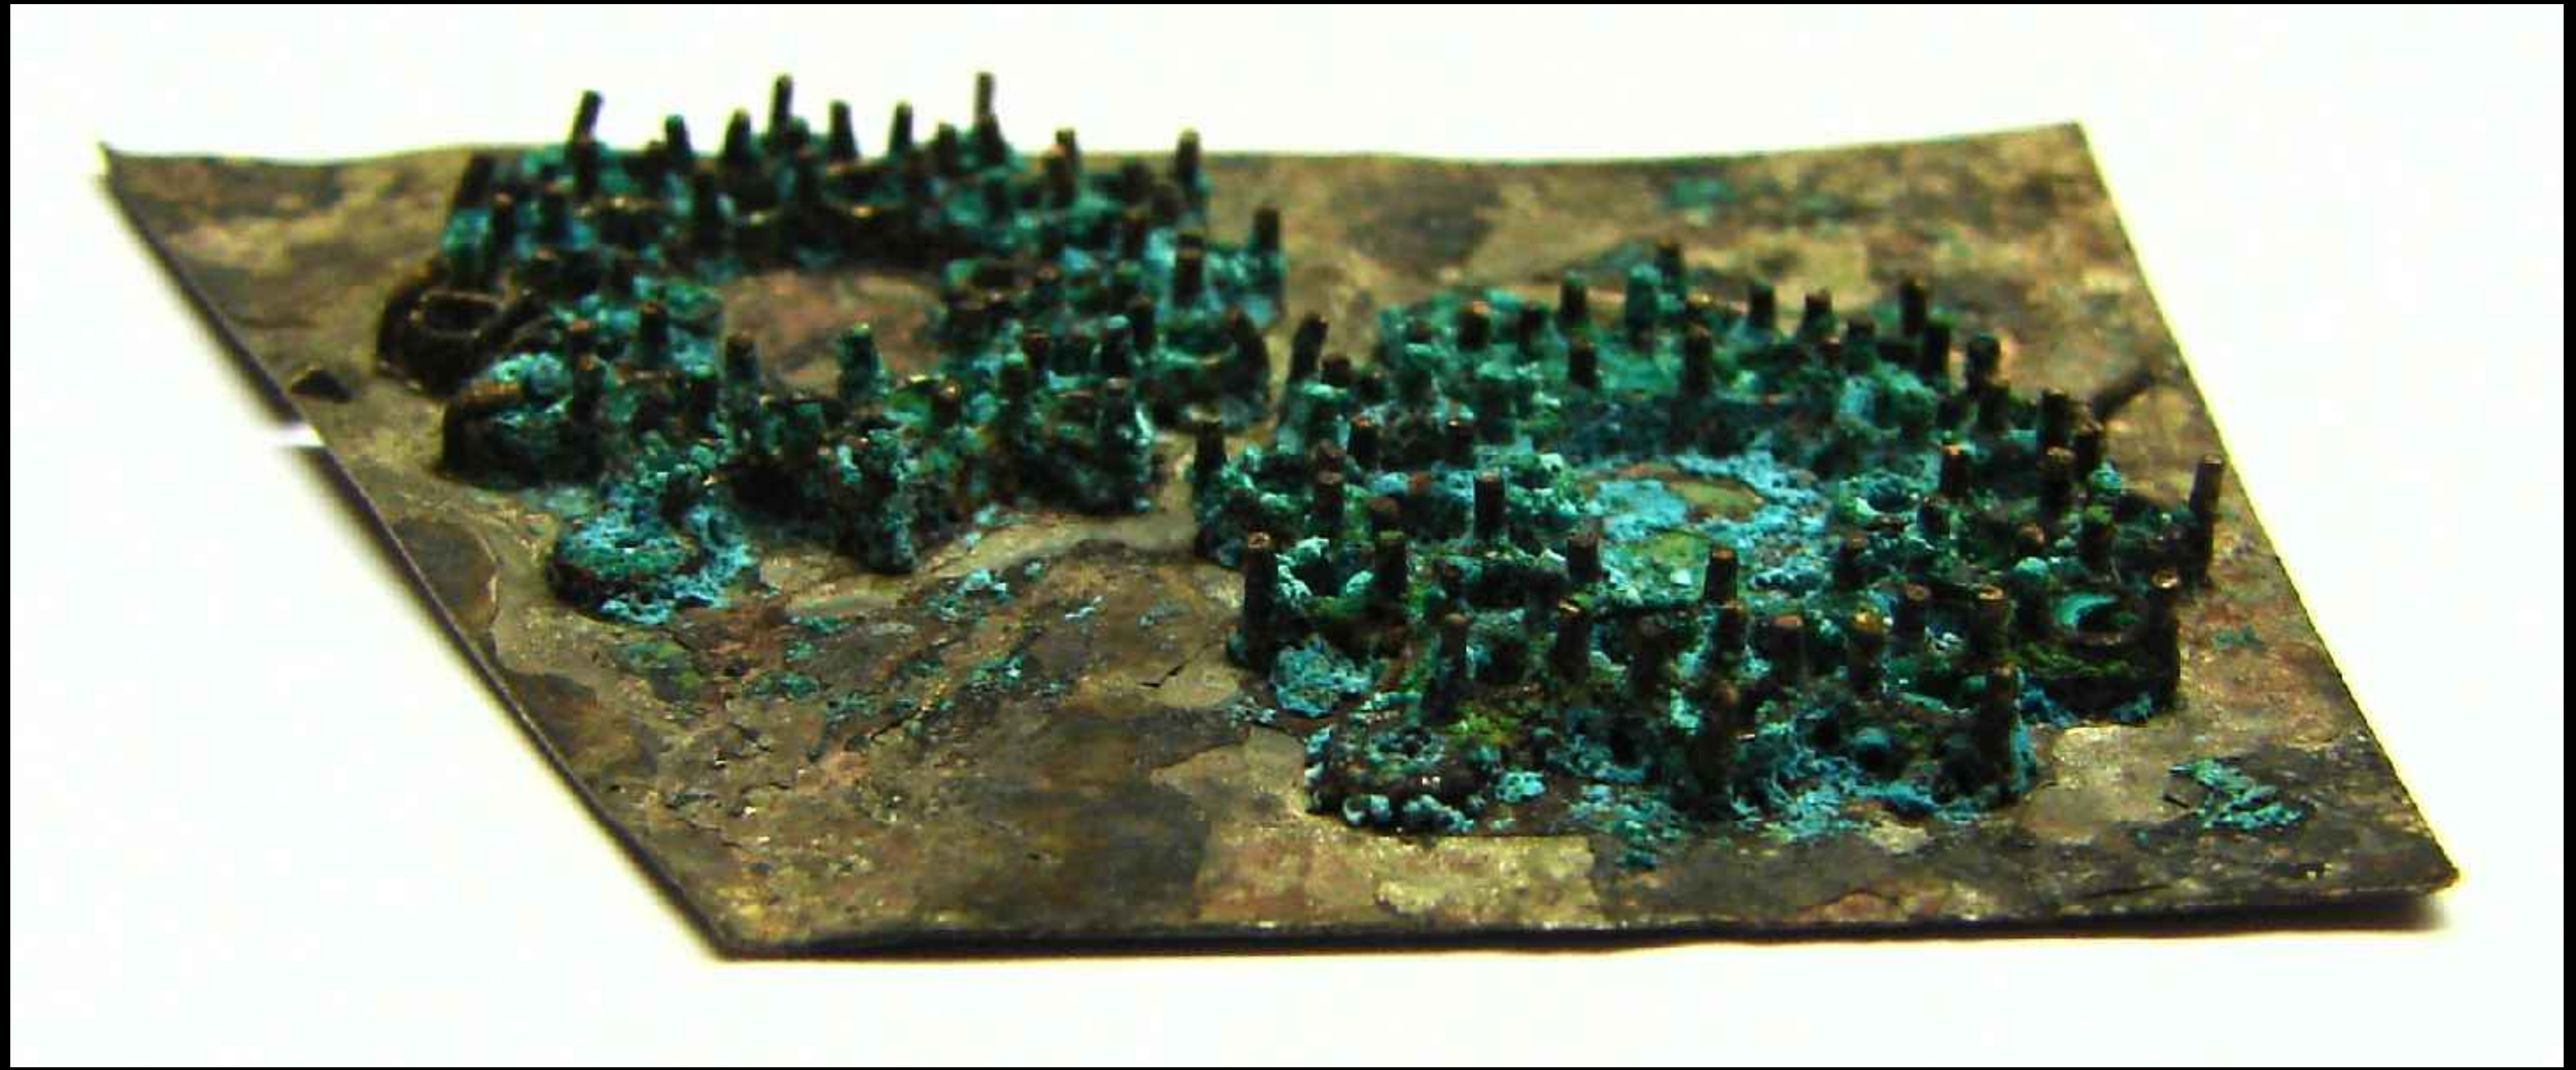
Die Oxydschicht ist aufgebrochen und grobkörnig geworden.

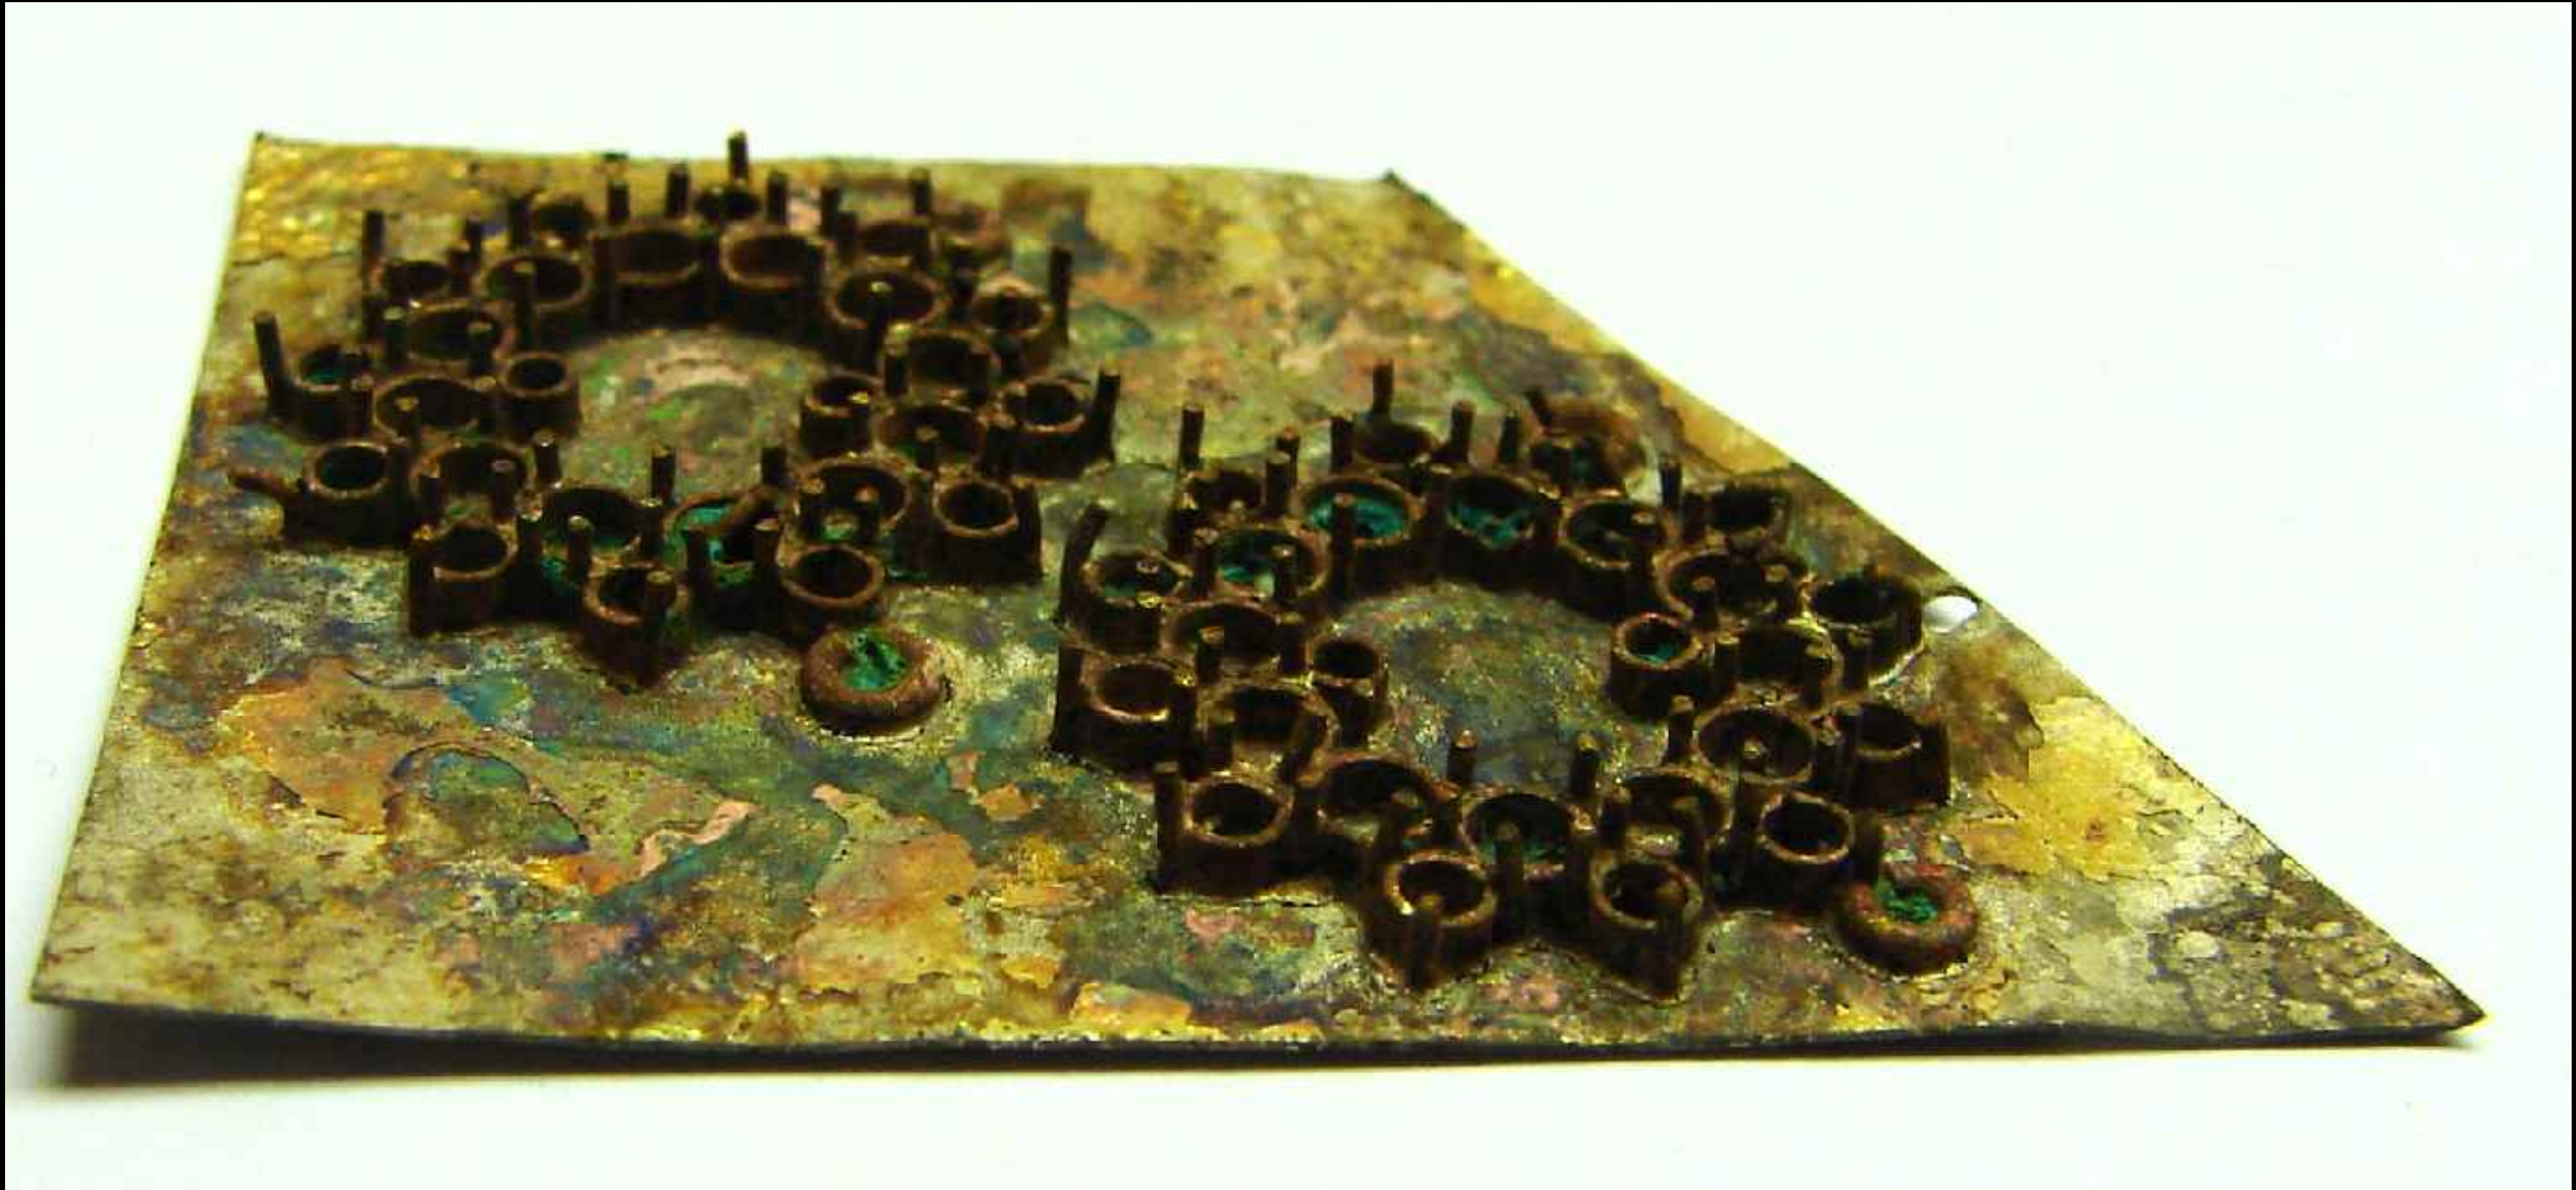
Fast alle Partikel sind angelöst und abgesprengt.

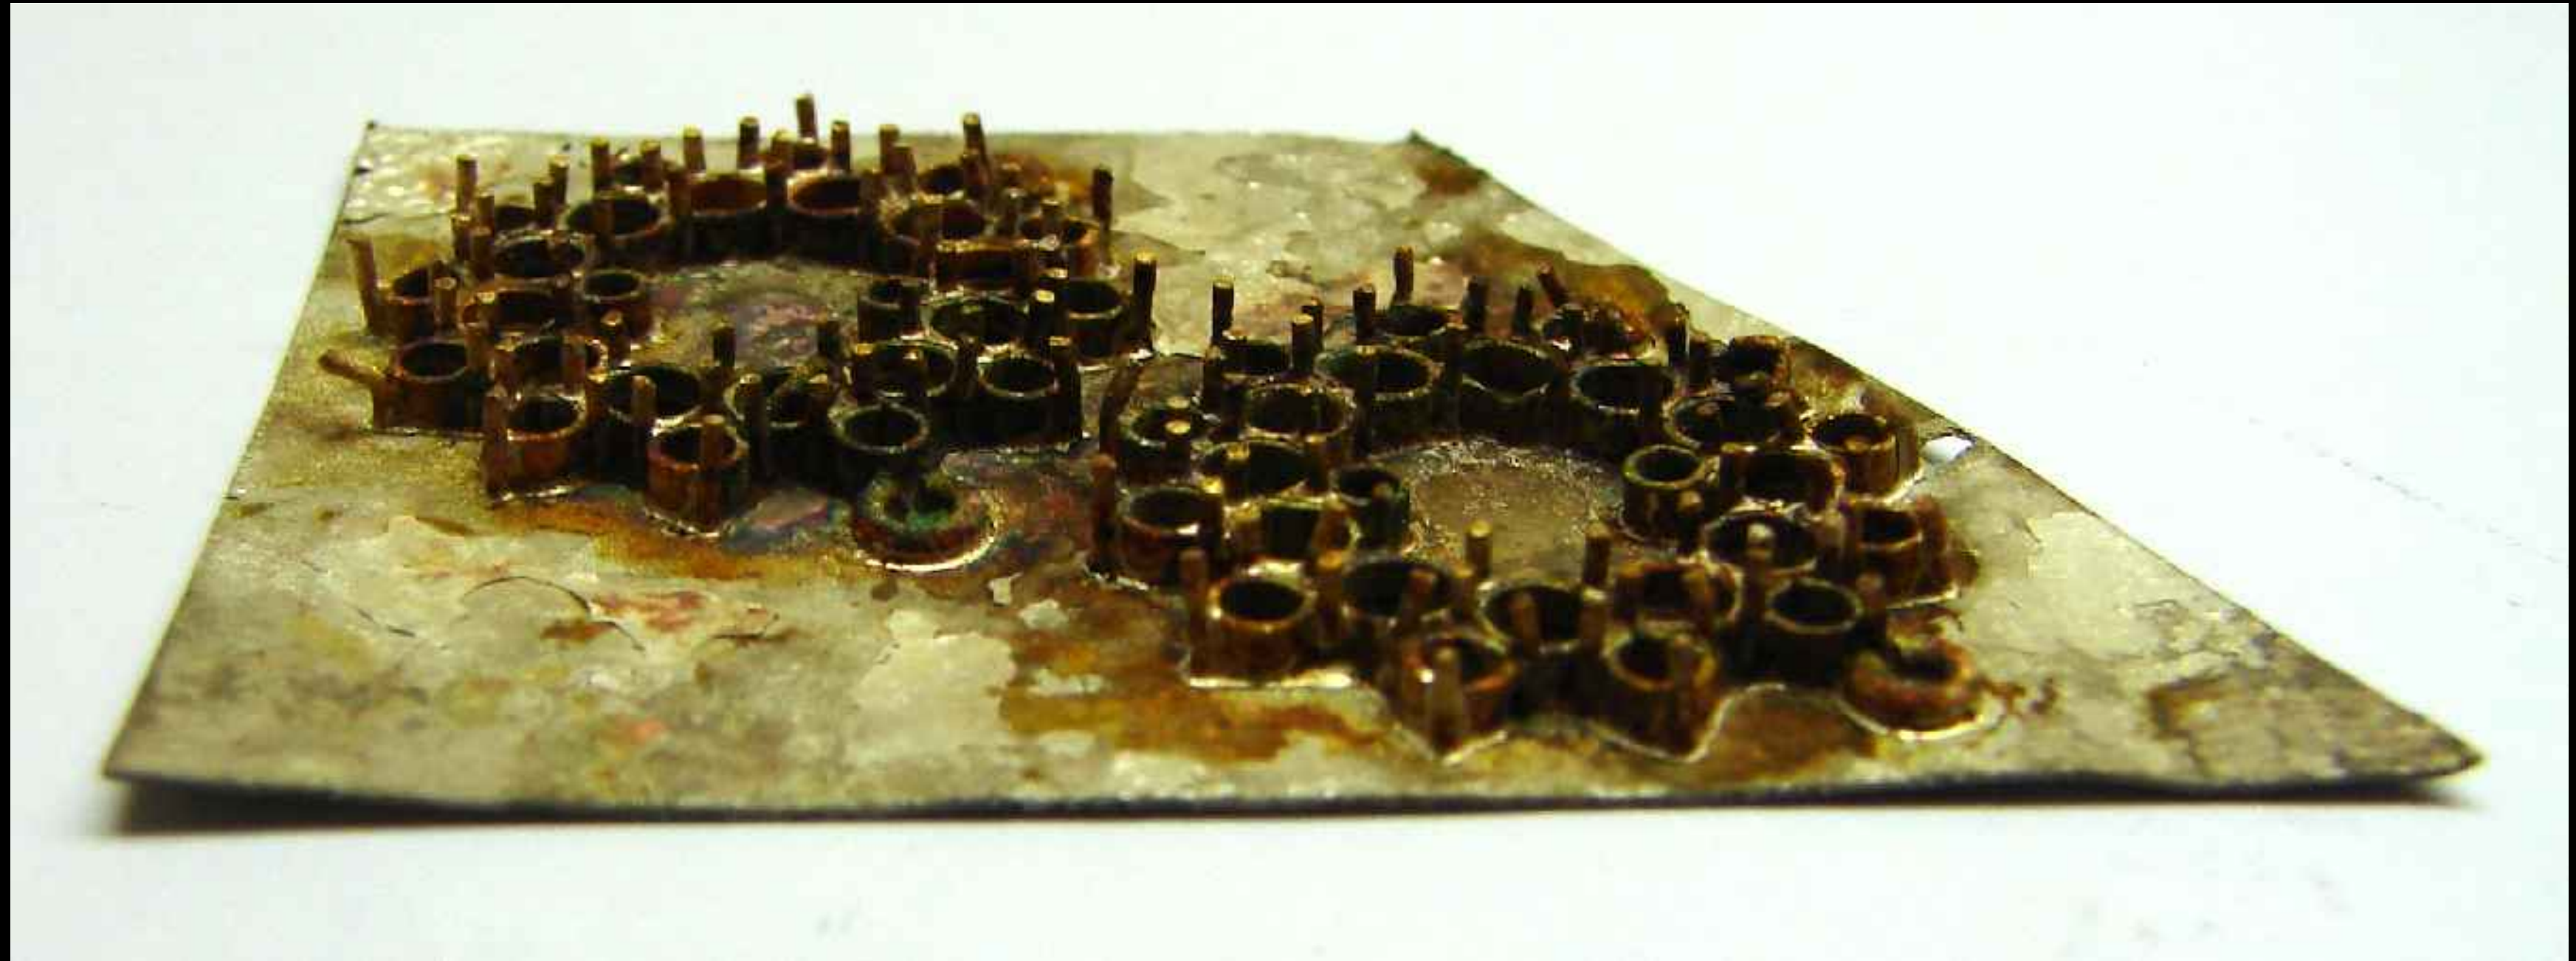
Es sind nur noch vereinzelt Kristalle zu erkennen. Der Erhaltungszustand ist erstaunlich.

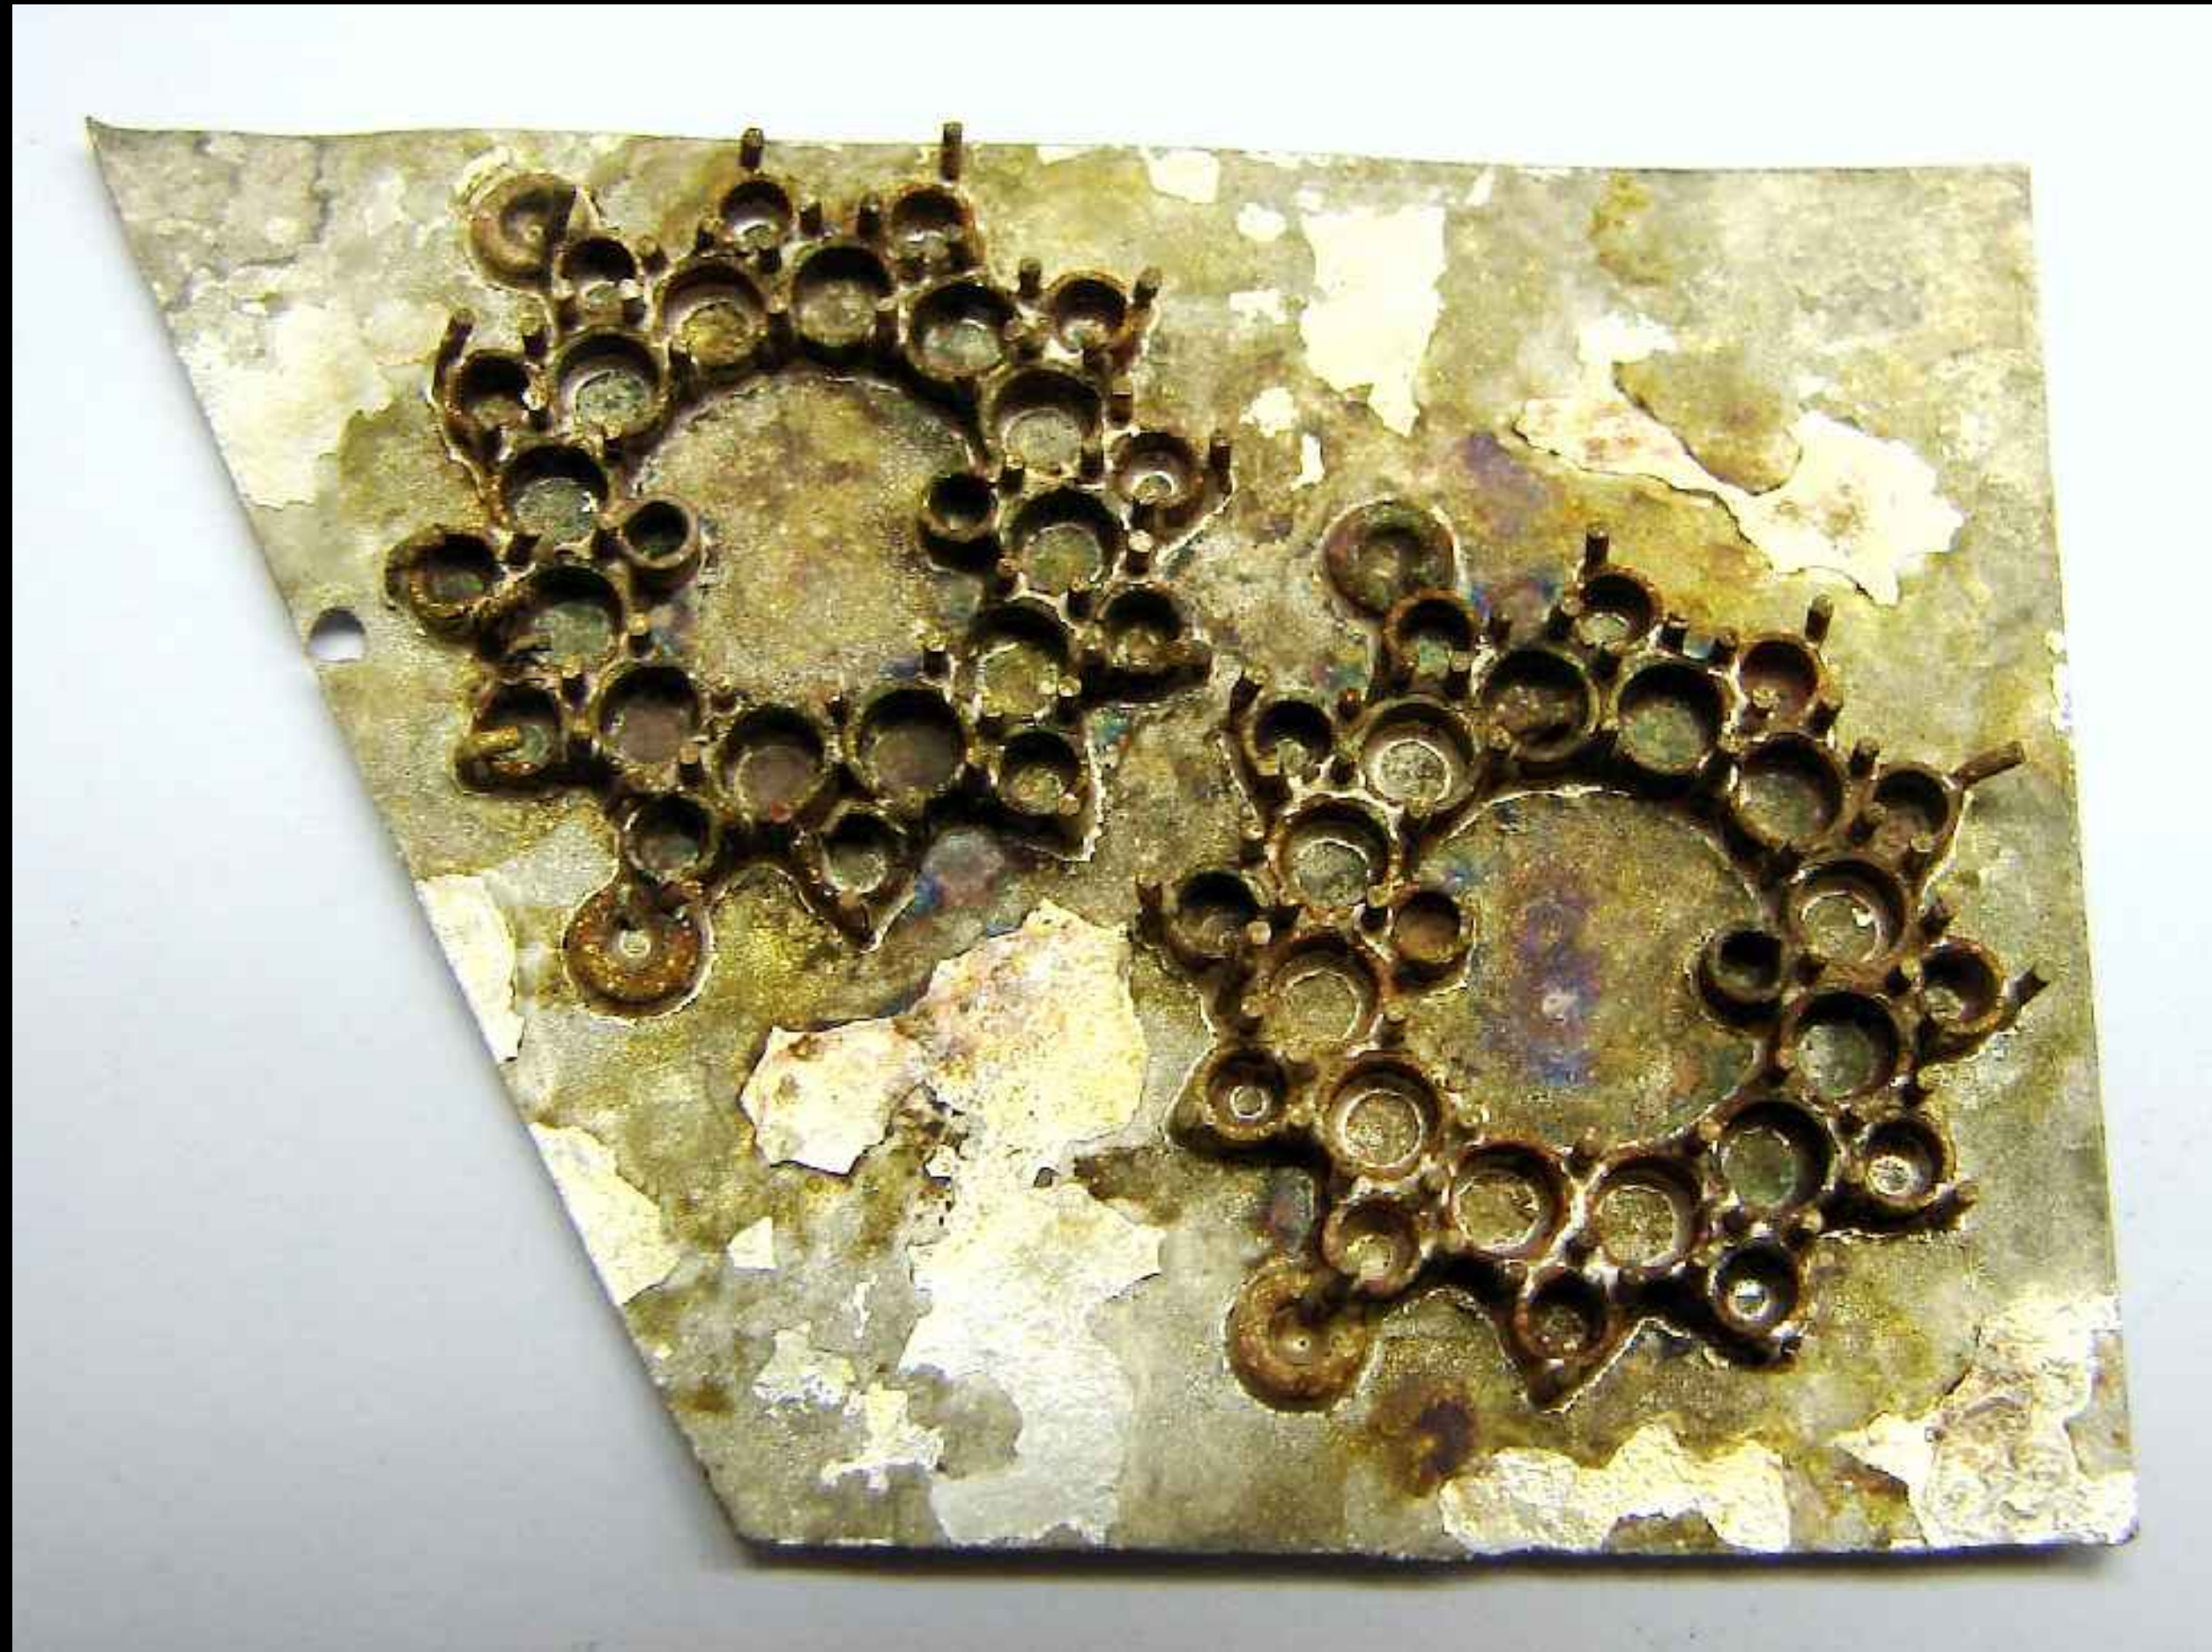
Nach dem dritten Mal „Beizen“ und Schallen sind alle Oxyde beseitigt.
