Dokumentation über eine Reinigung von Artefakten aus einer Granatschmuckmanufaktur

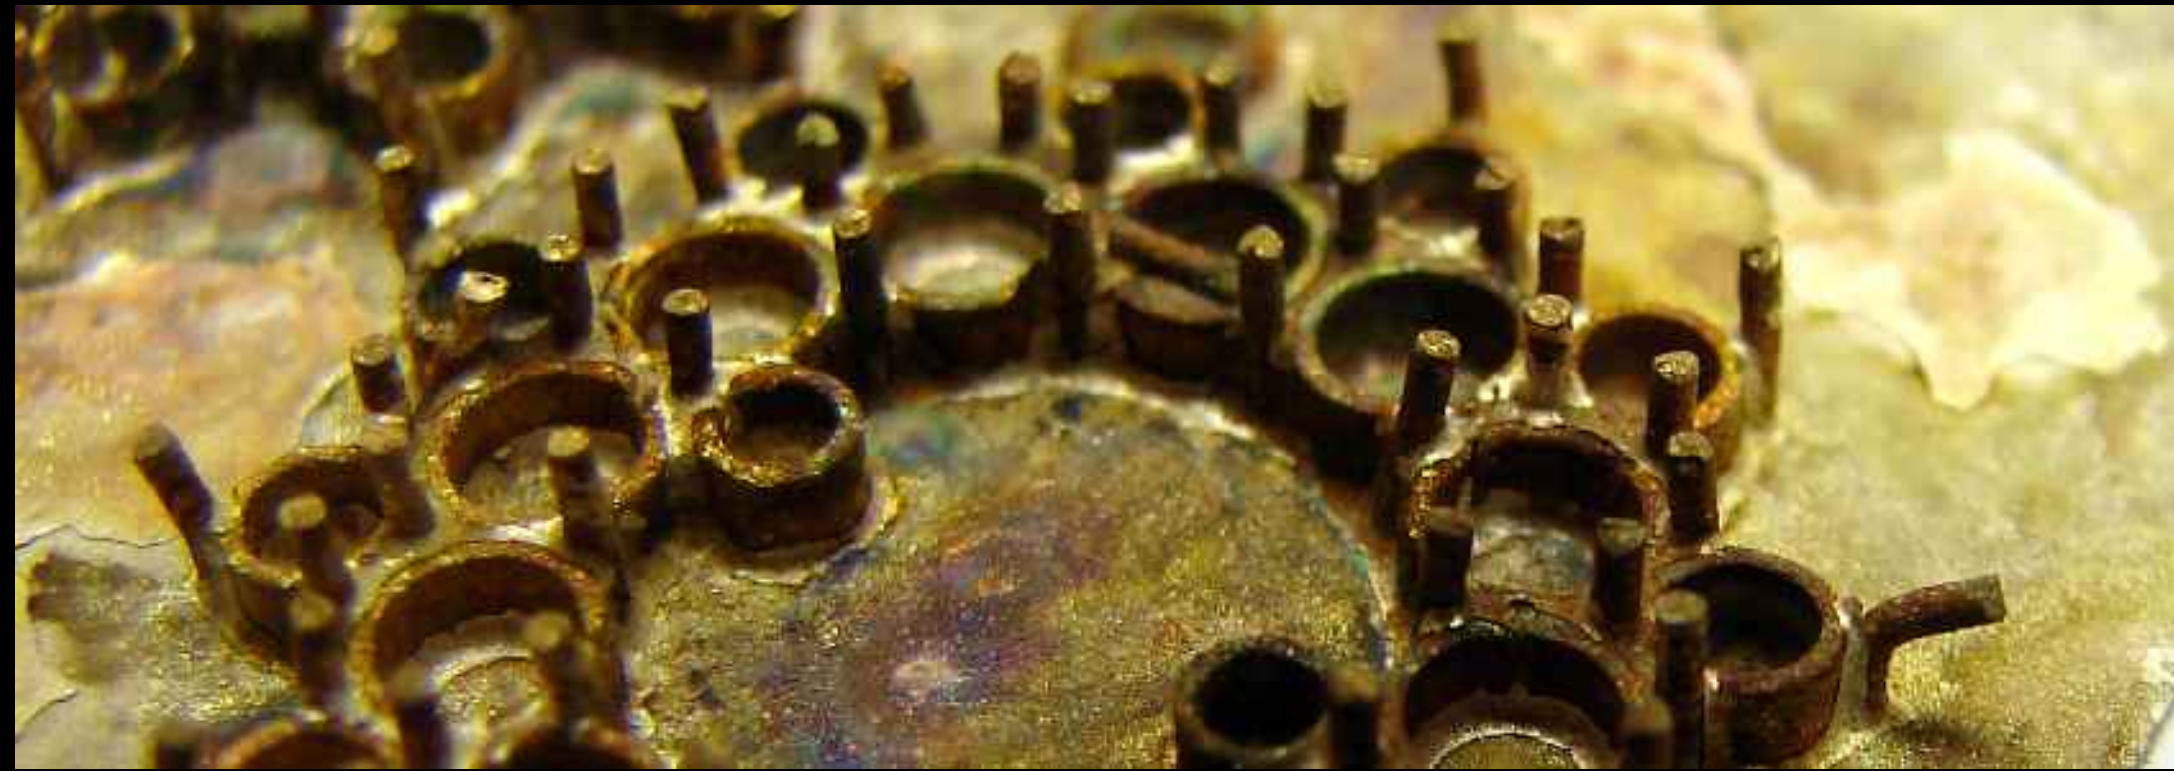
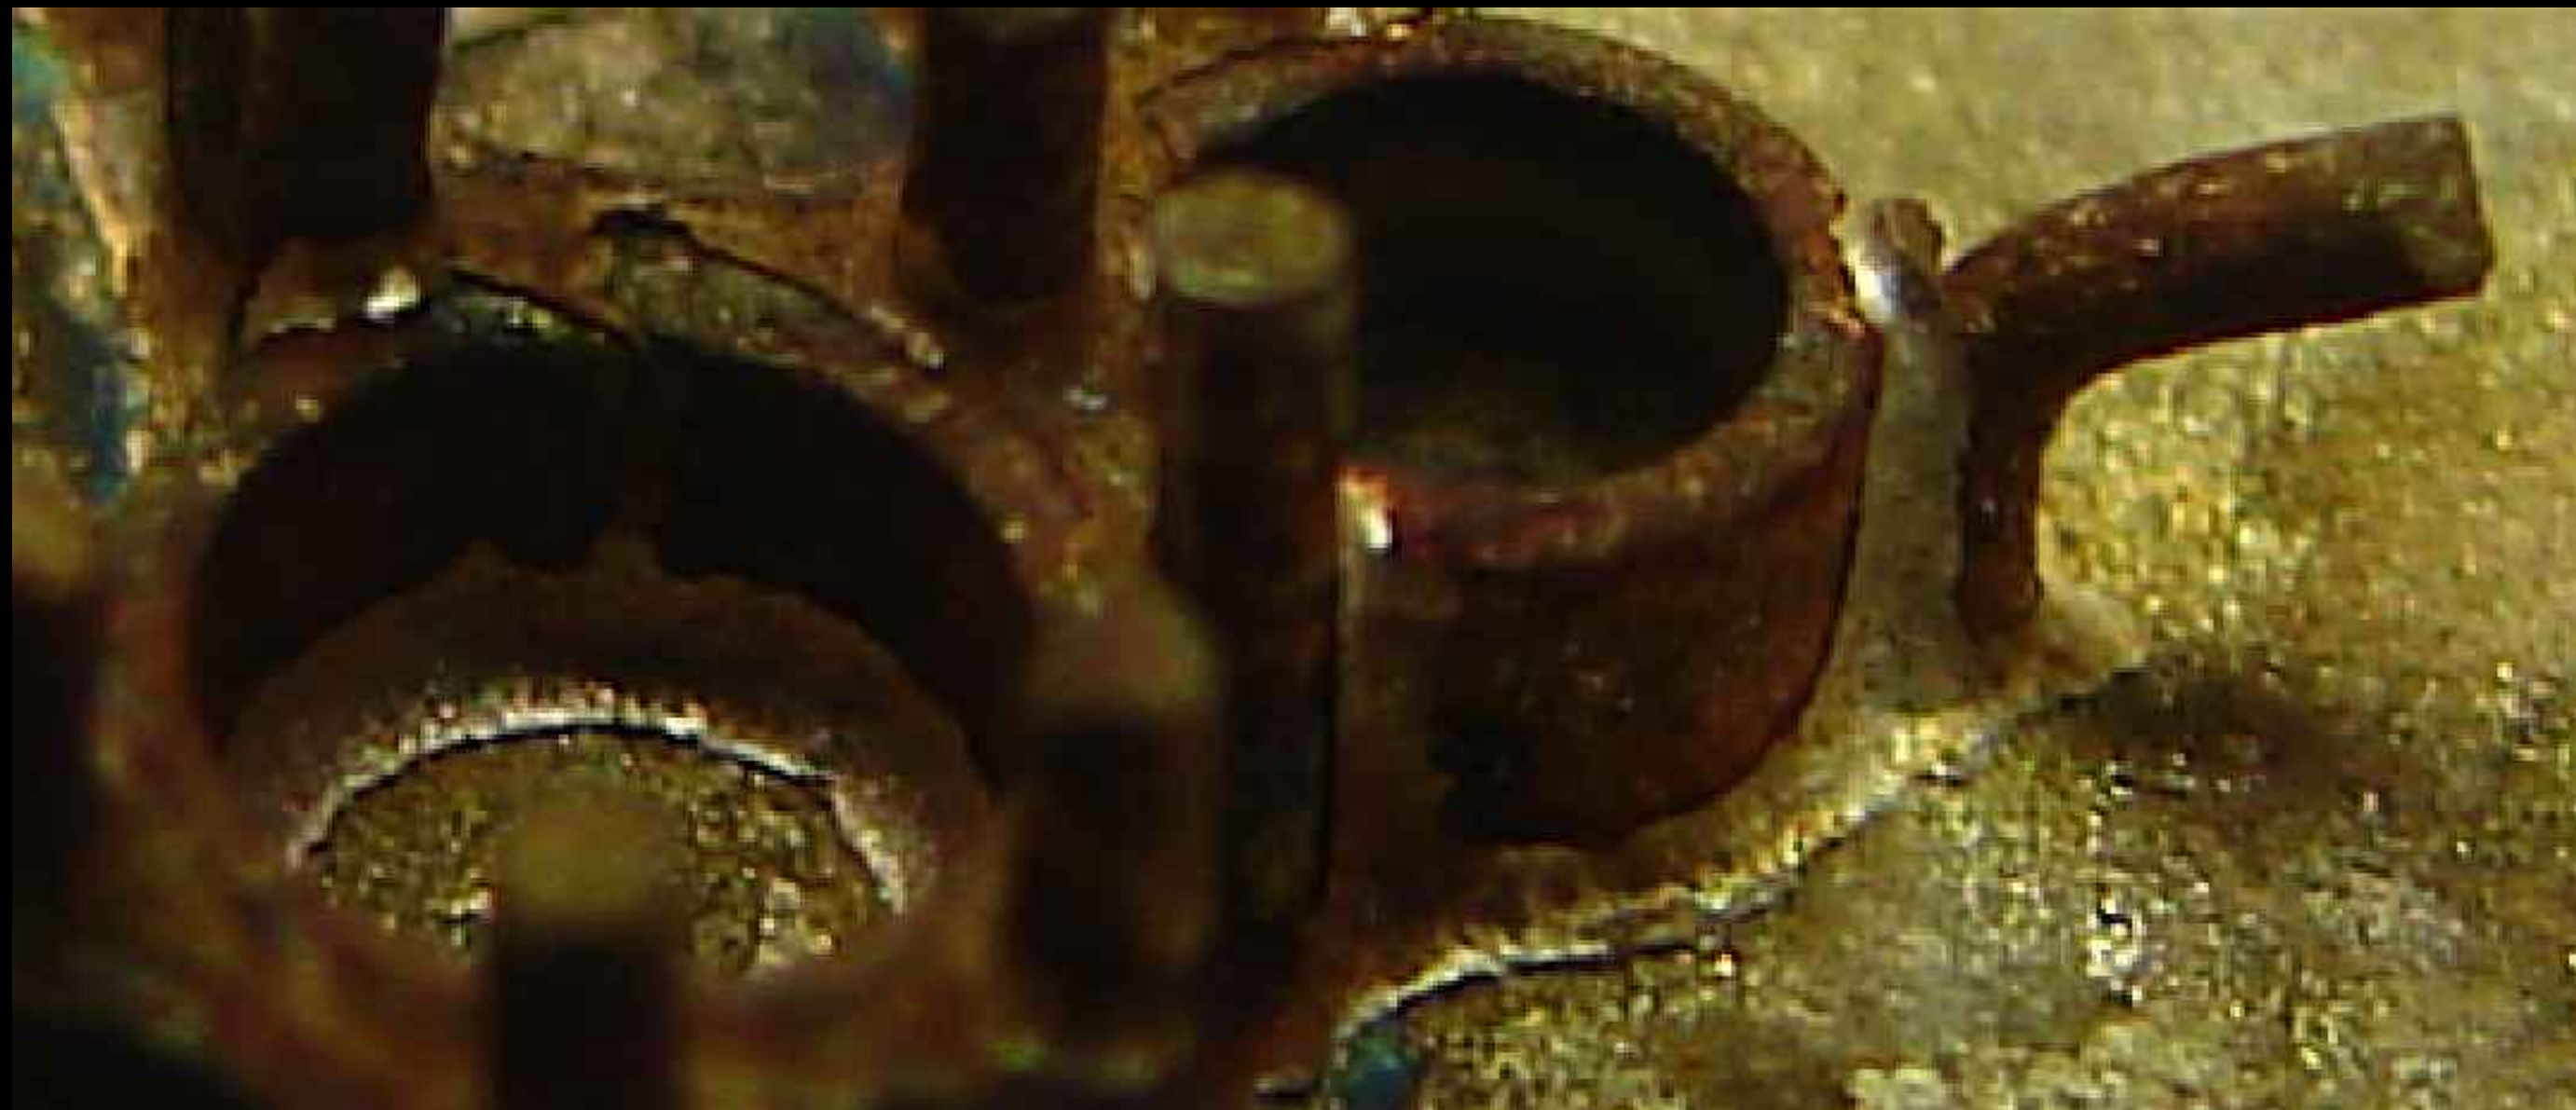
In der Vergrößerung ist deutlich zu sehen, dass die Kupferlegierung stärker angegriffen wurde als das silberhaltige Lot.

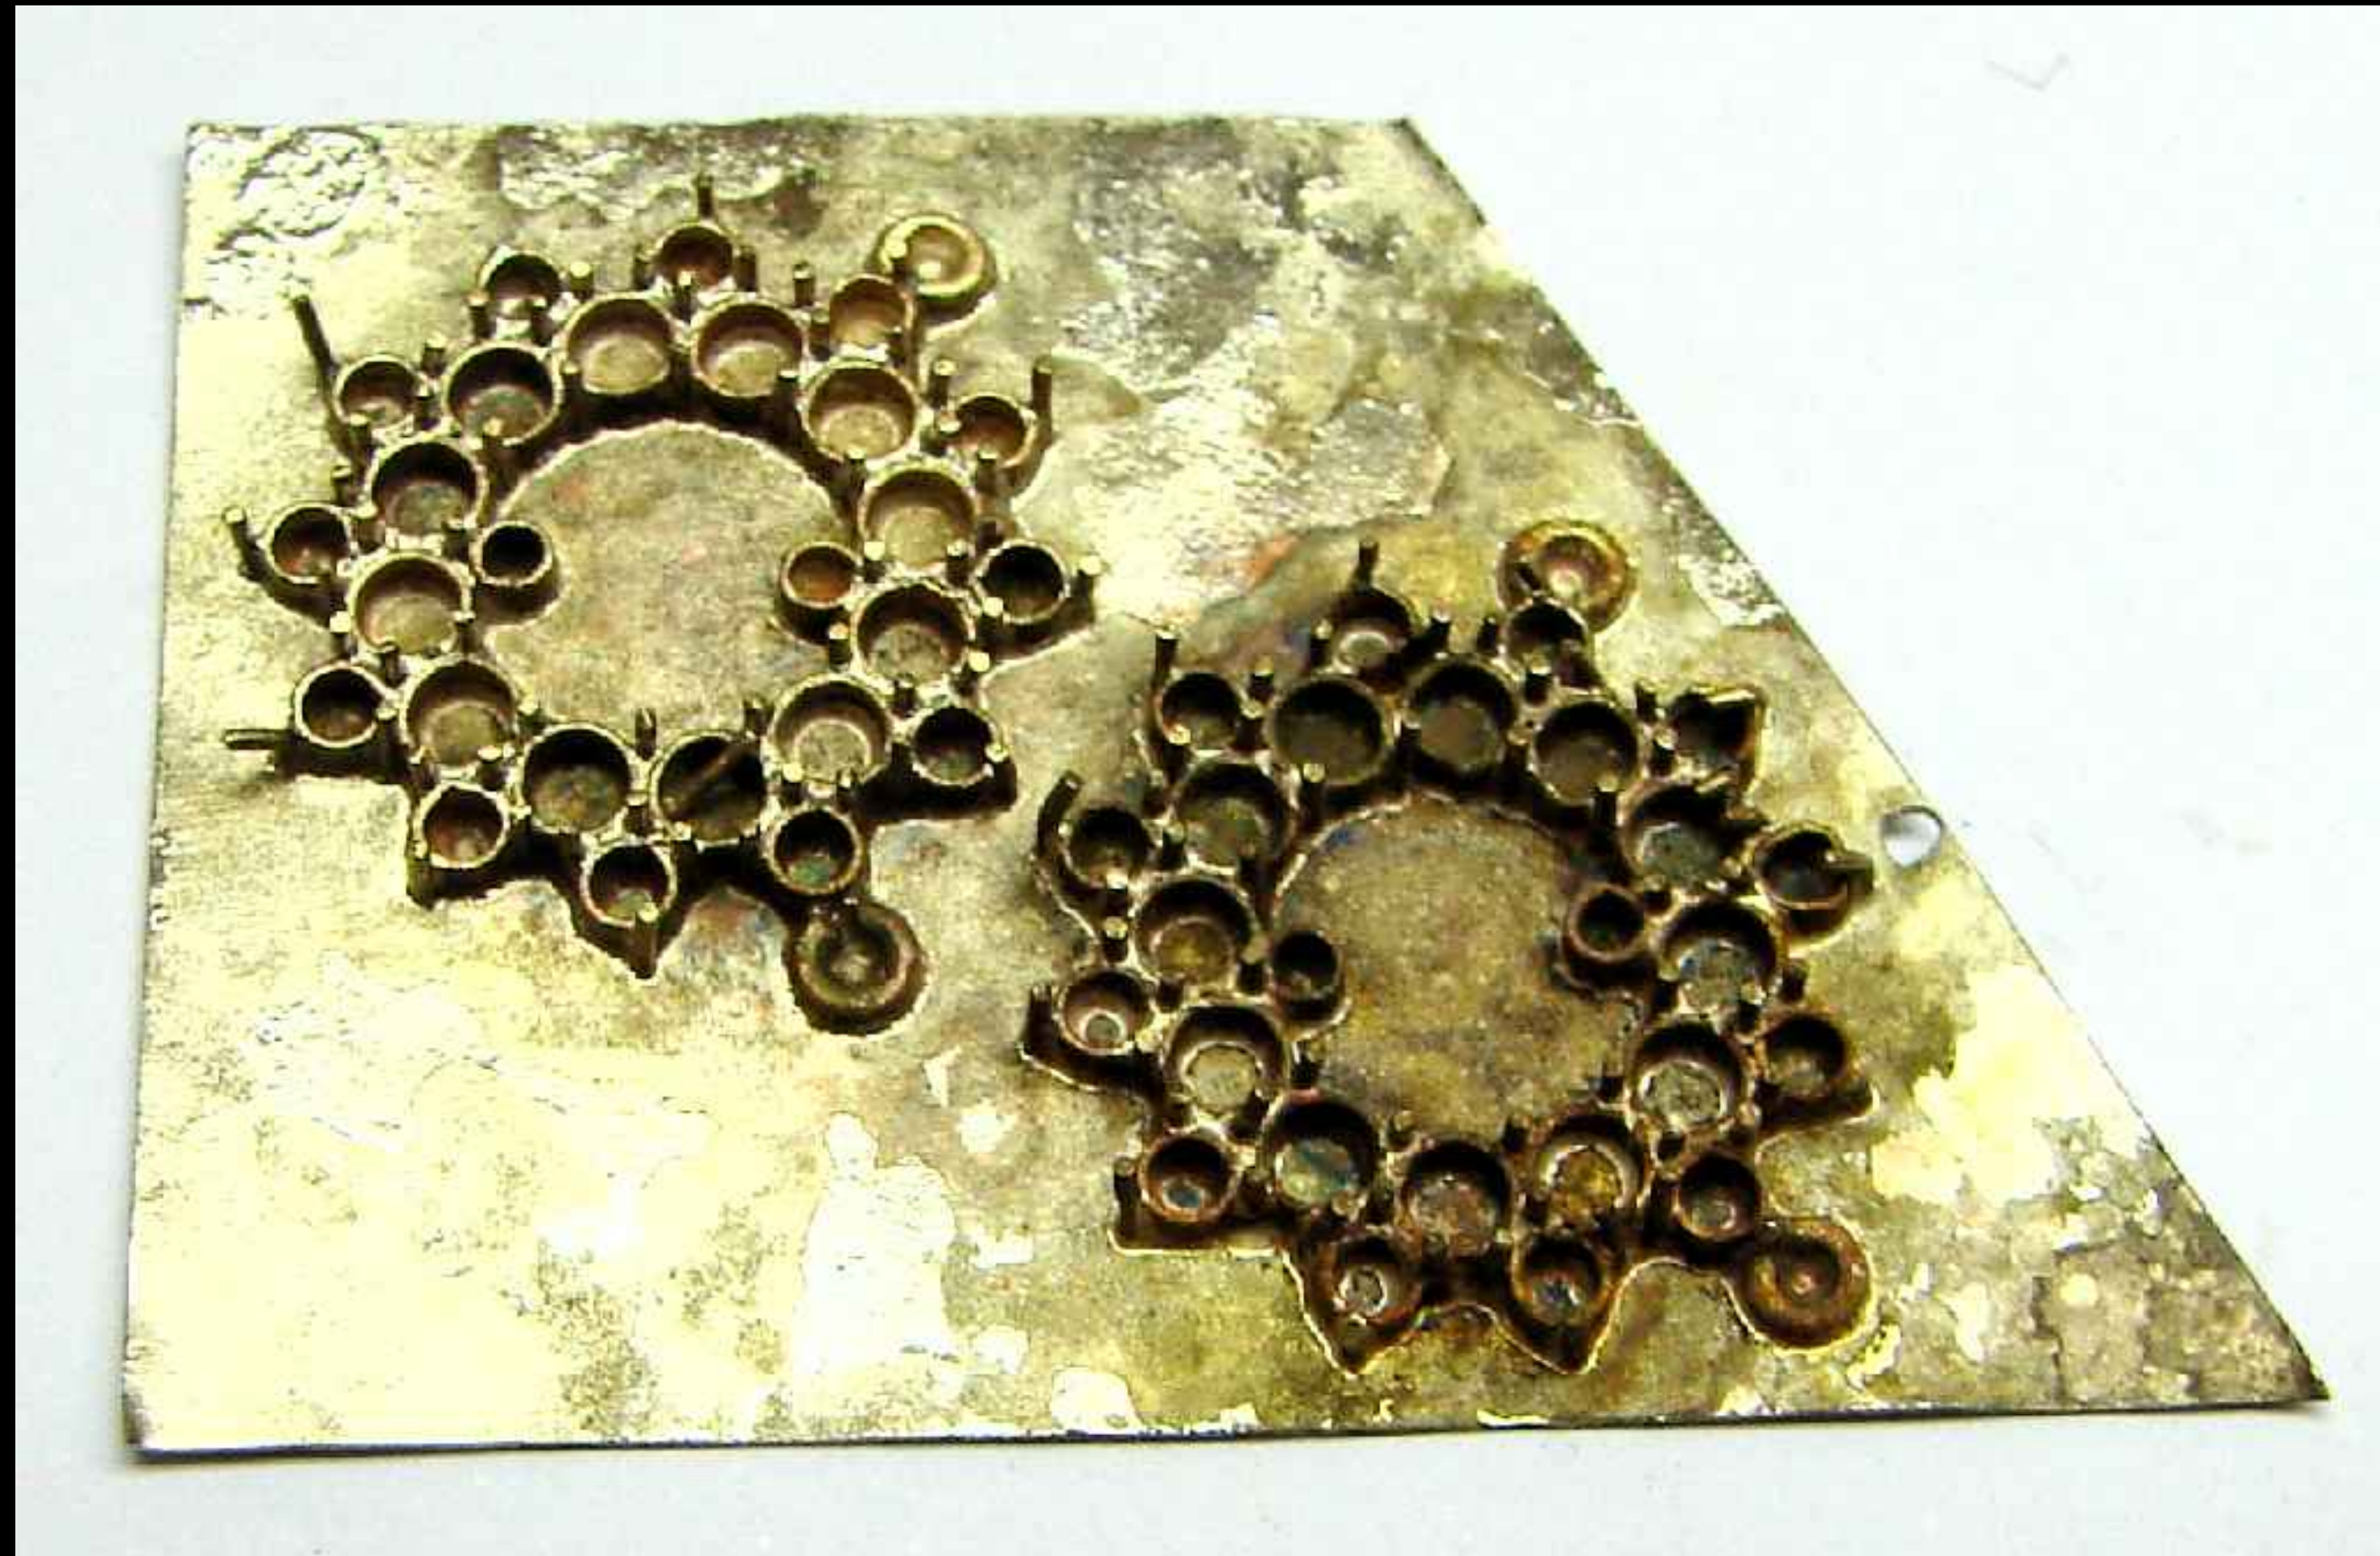
Das linke Element wurde mit einer weichen
Messingbürste vorsichtig „gekratzt“.
