Dokumentation über die Feuervergoldung
eines Ciboriums aus dem frühen 18. Jh.

Das Ciborium ist in Silber gearbeitet,
teilvergoldet und weist keinerlei
Marken auf.

Die Arbeiten wurden von Heinrich Overfeld durchgeführt.
Dokumentation Michael van Ooyen

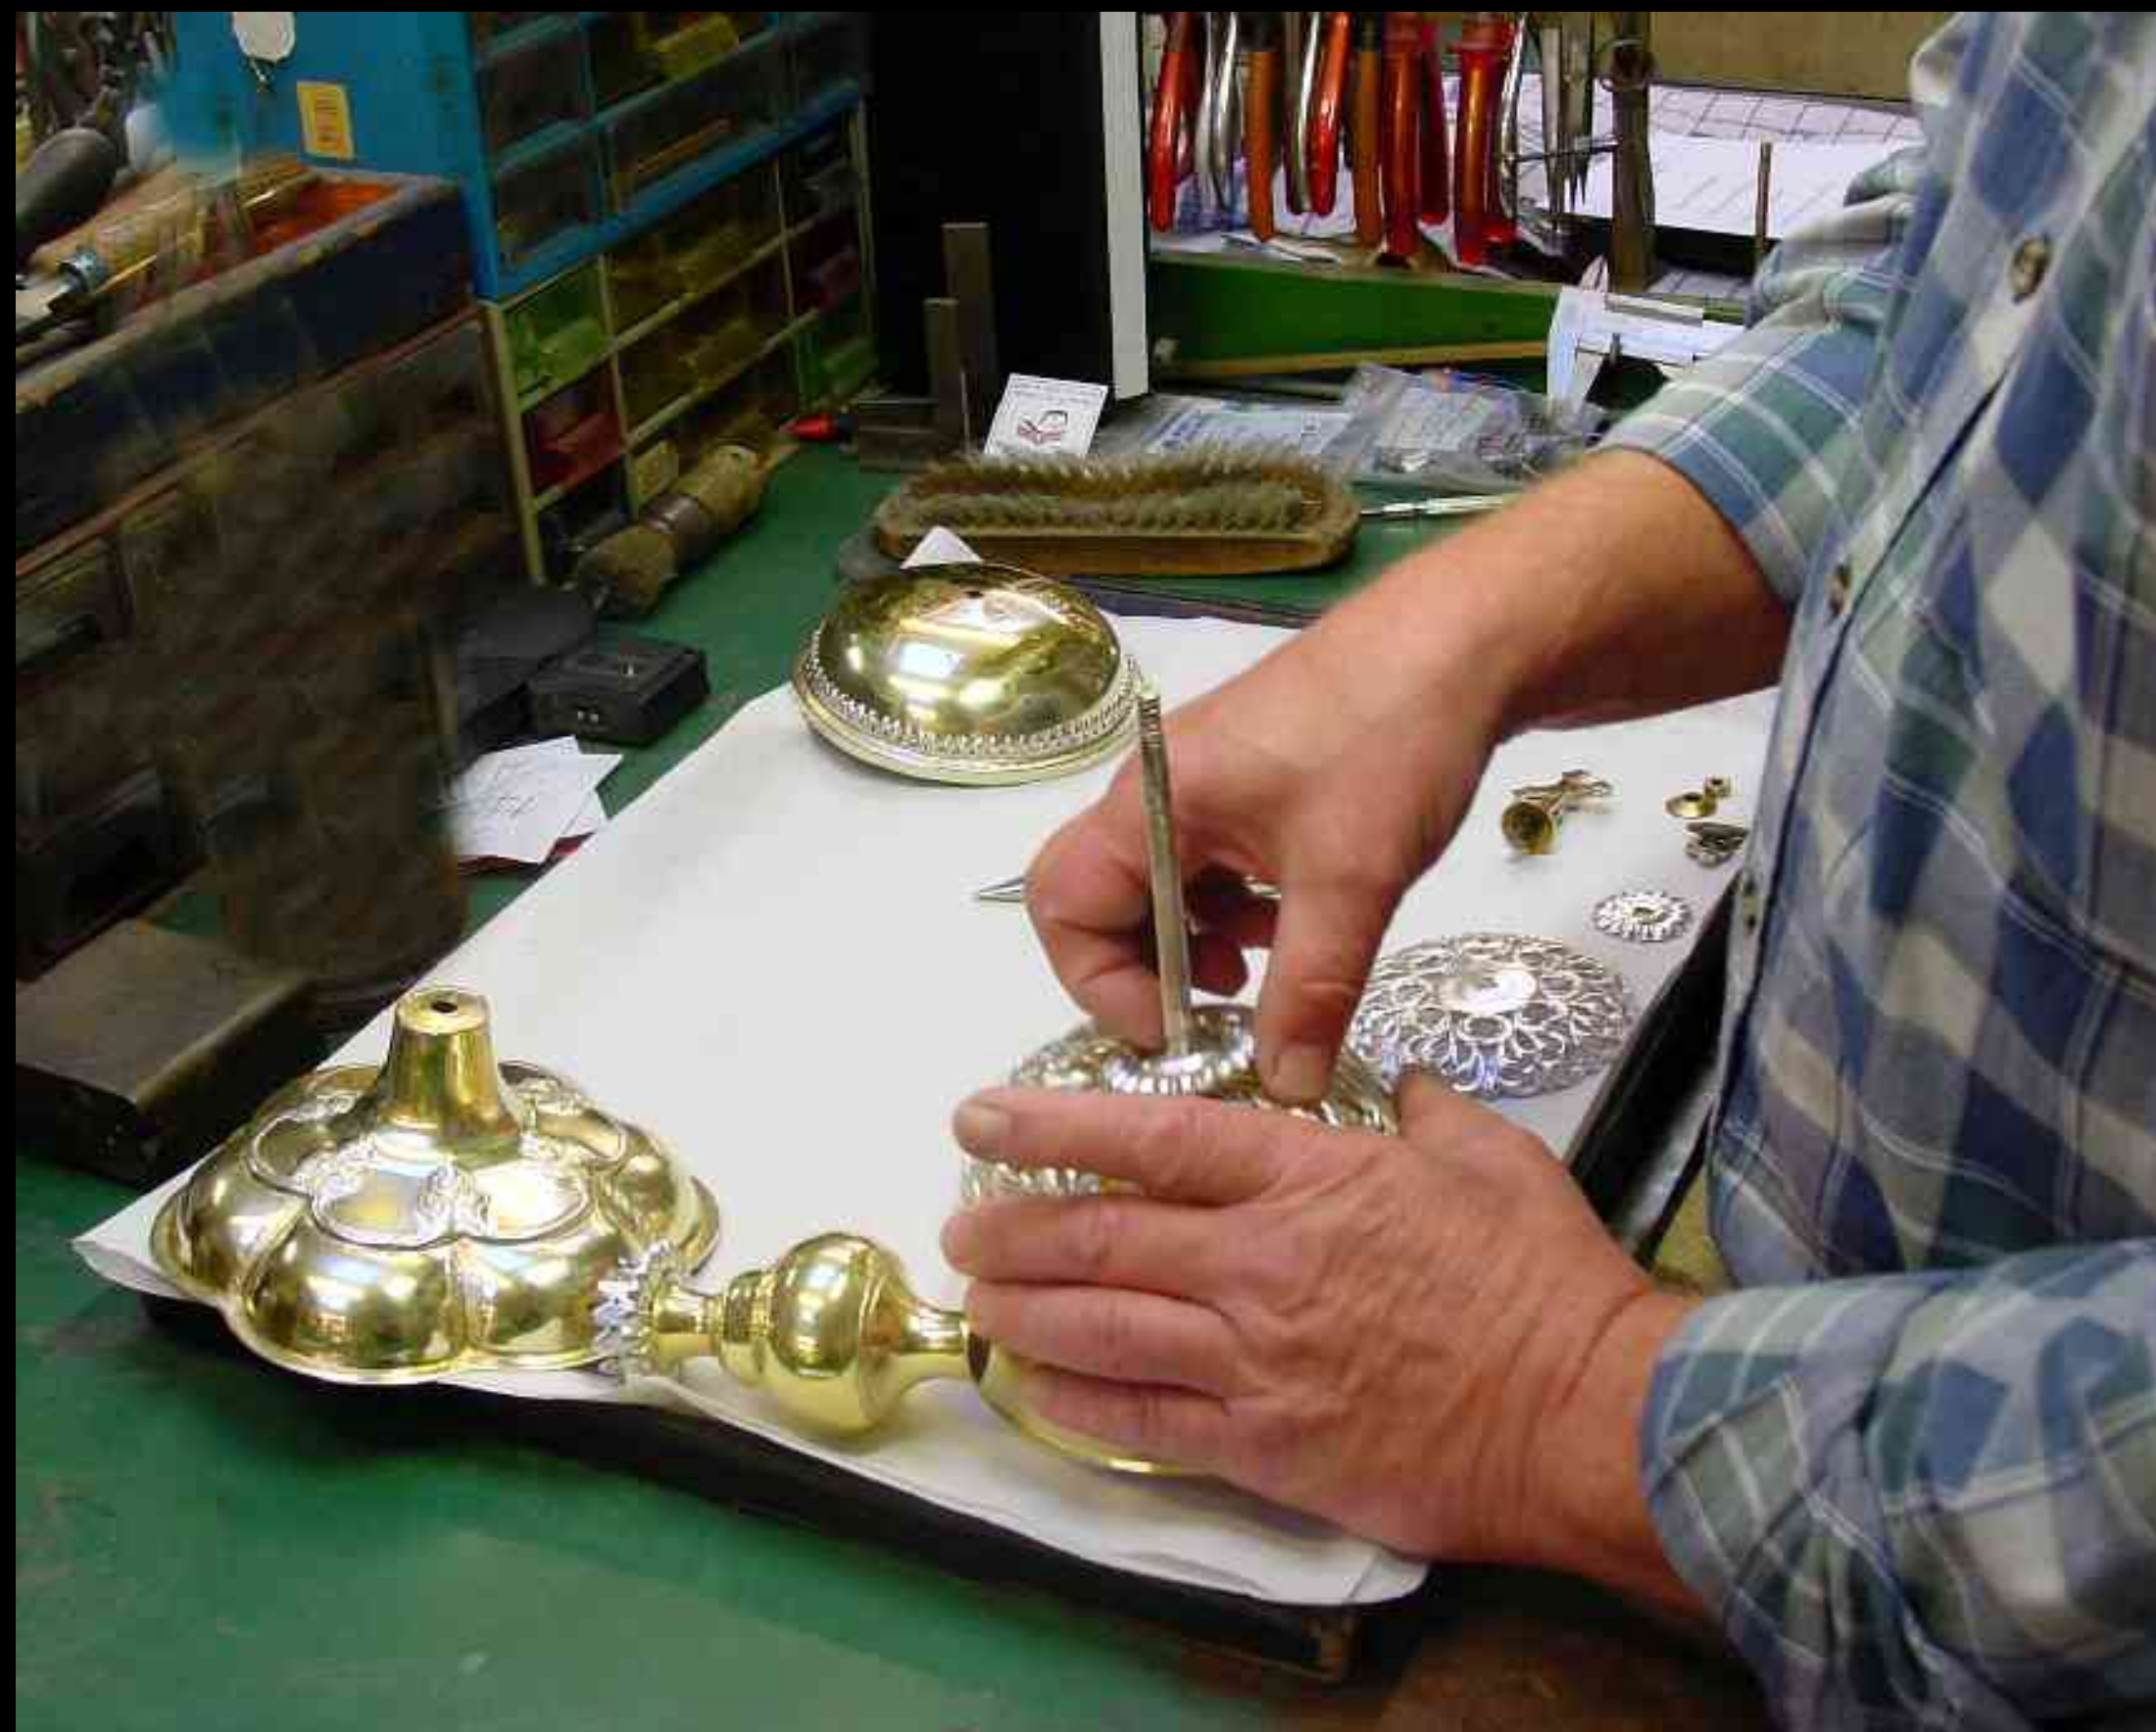
Nach der äußeren Sichtung wird in der Werkstatt das Ciborium erst einmal in seine Bestandteile zerlegt. Eventuelle Schäden im Inneren werden sichtbar. Sehr häufig tauchen ältere Reparaturen auf, die mit Zinn durchgeführt wurden. Diese müssen als Erstes beseitigt und „repariert“ werden.

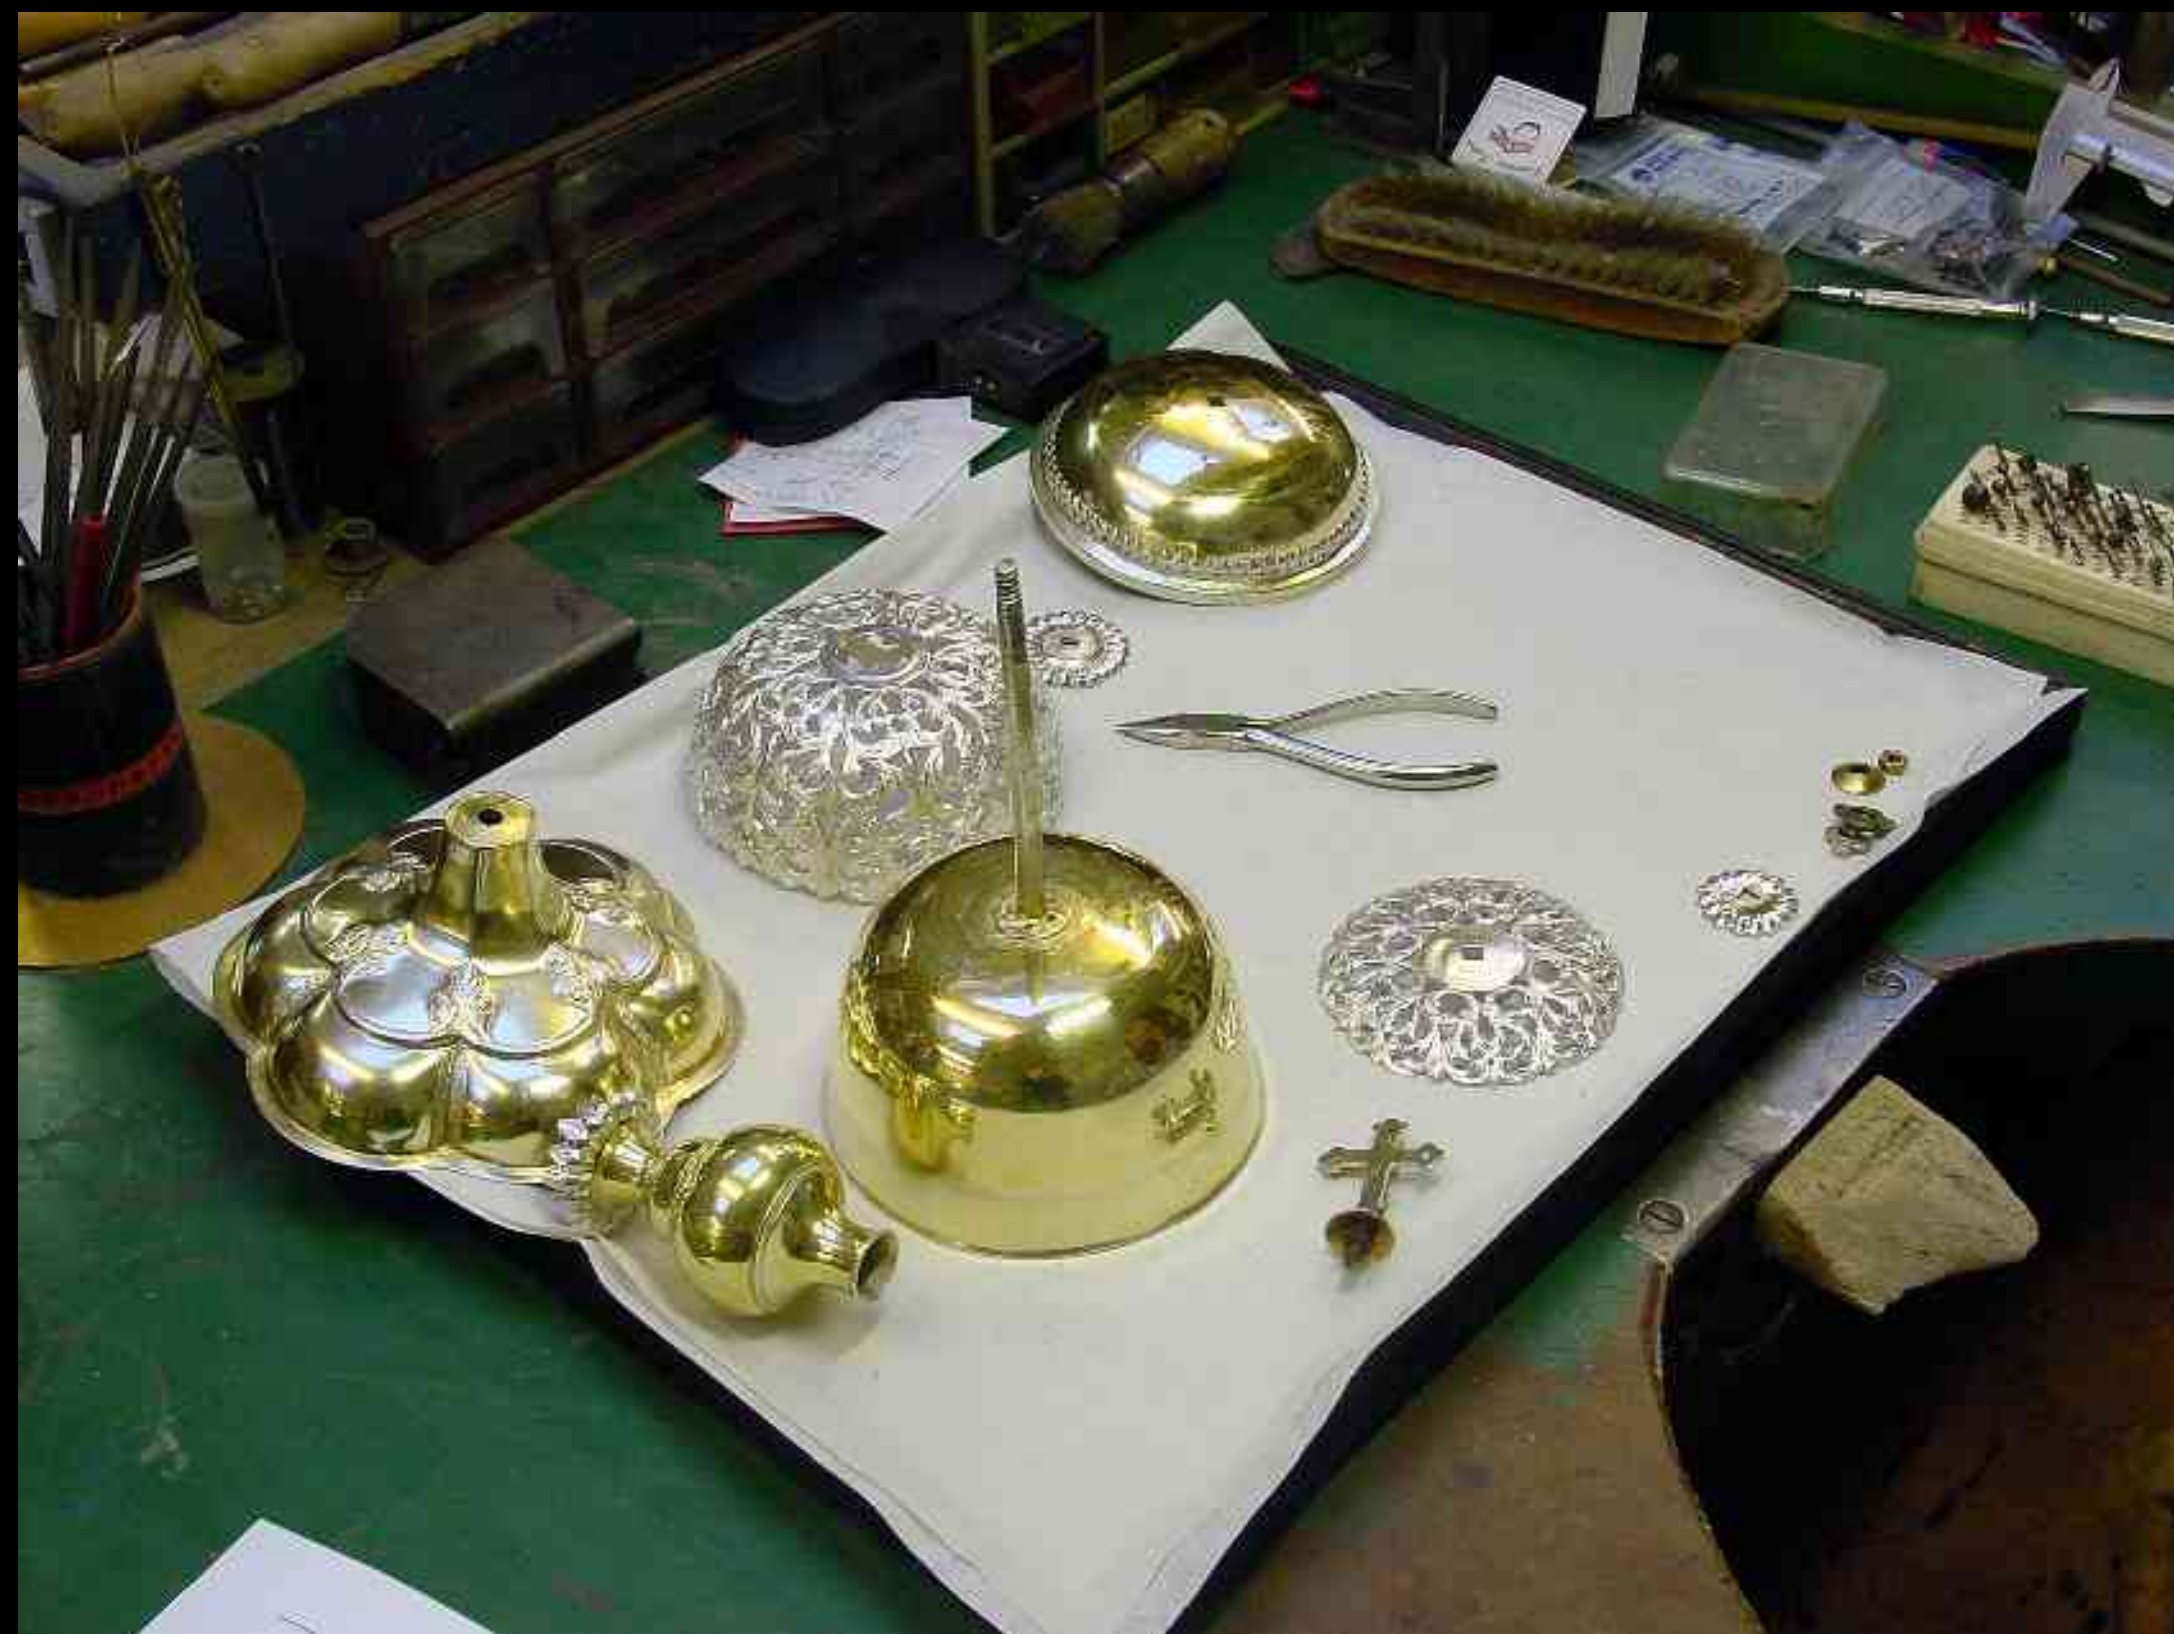
Das Zerlegen des Ciboriums muss sehr vorsichtig geschehen, um verdeckte Schäden nicht zu verschlimmern. Auch müssen Notizen gemacht werden in welcher Stellung die einzelnen Teile übereinander gestanden haben.

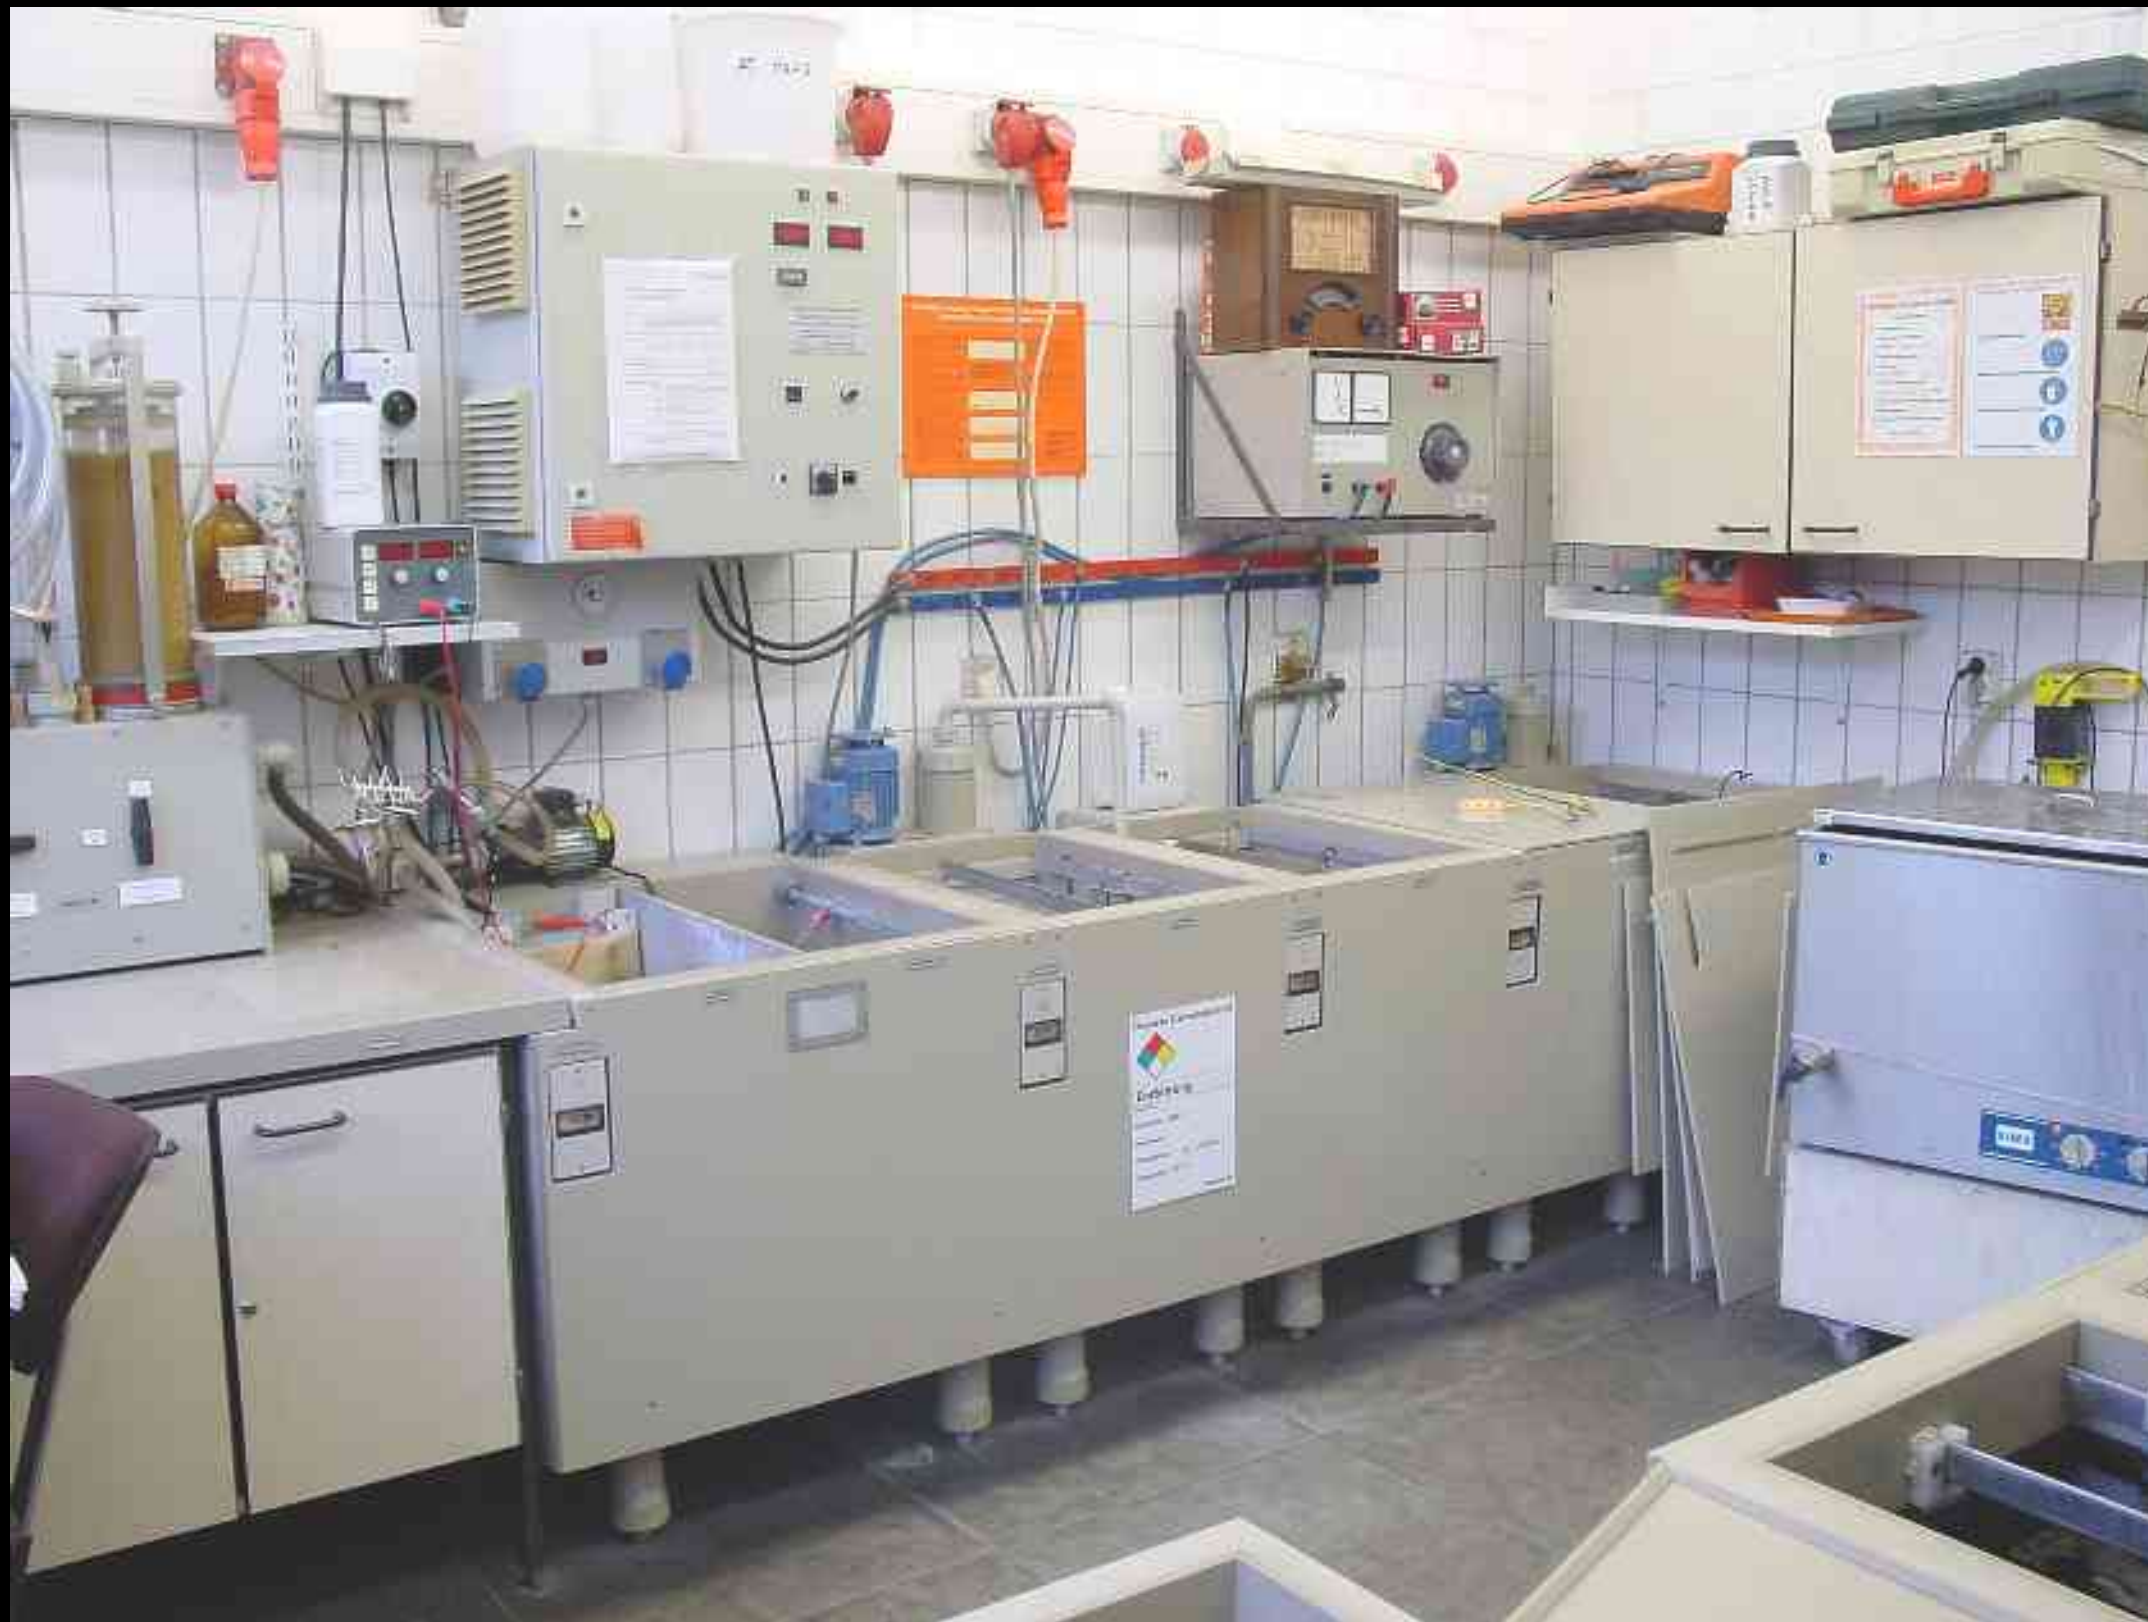
Nach dem Lösen der oberflächlichen Verschmutzungen und dem Spalten der Oxyde und Sulfide, werden die Oberflächen mit einer sehr weichen Messingbürste und weichem Wasser (mit Seifenzusatz) „gekratzt“. Hierbei werden alle losen Teile von der Oberfläche gebürstet, ohne den Gegenstand zu schädigen.

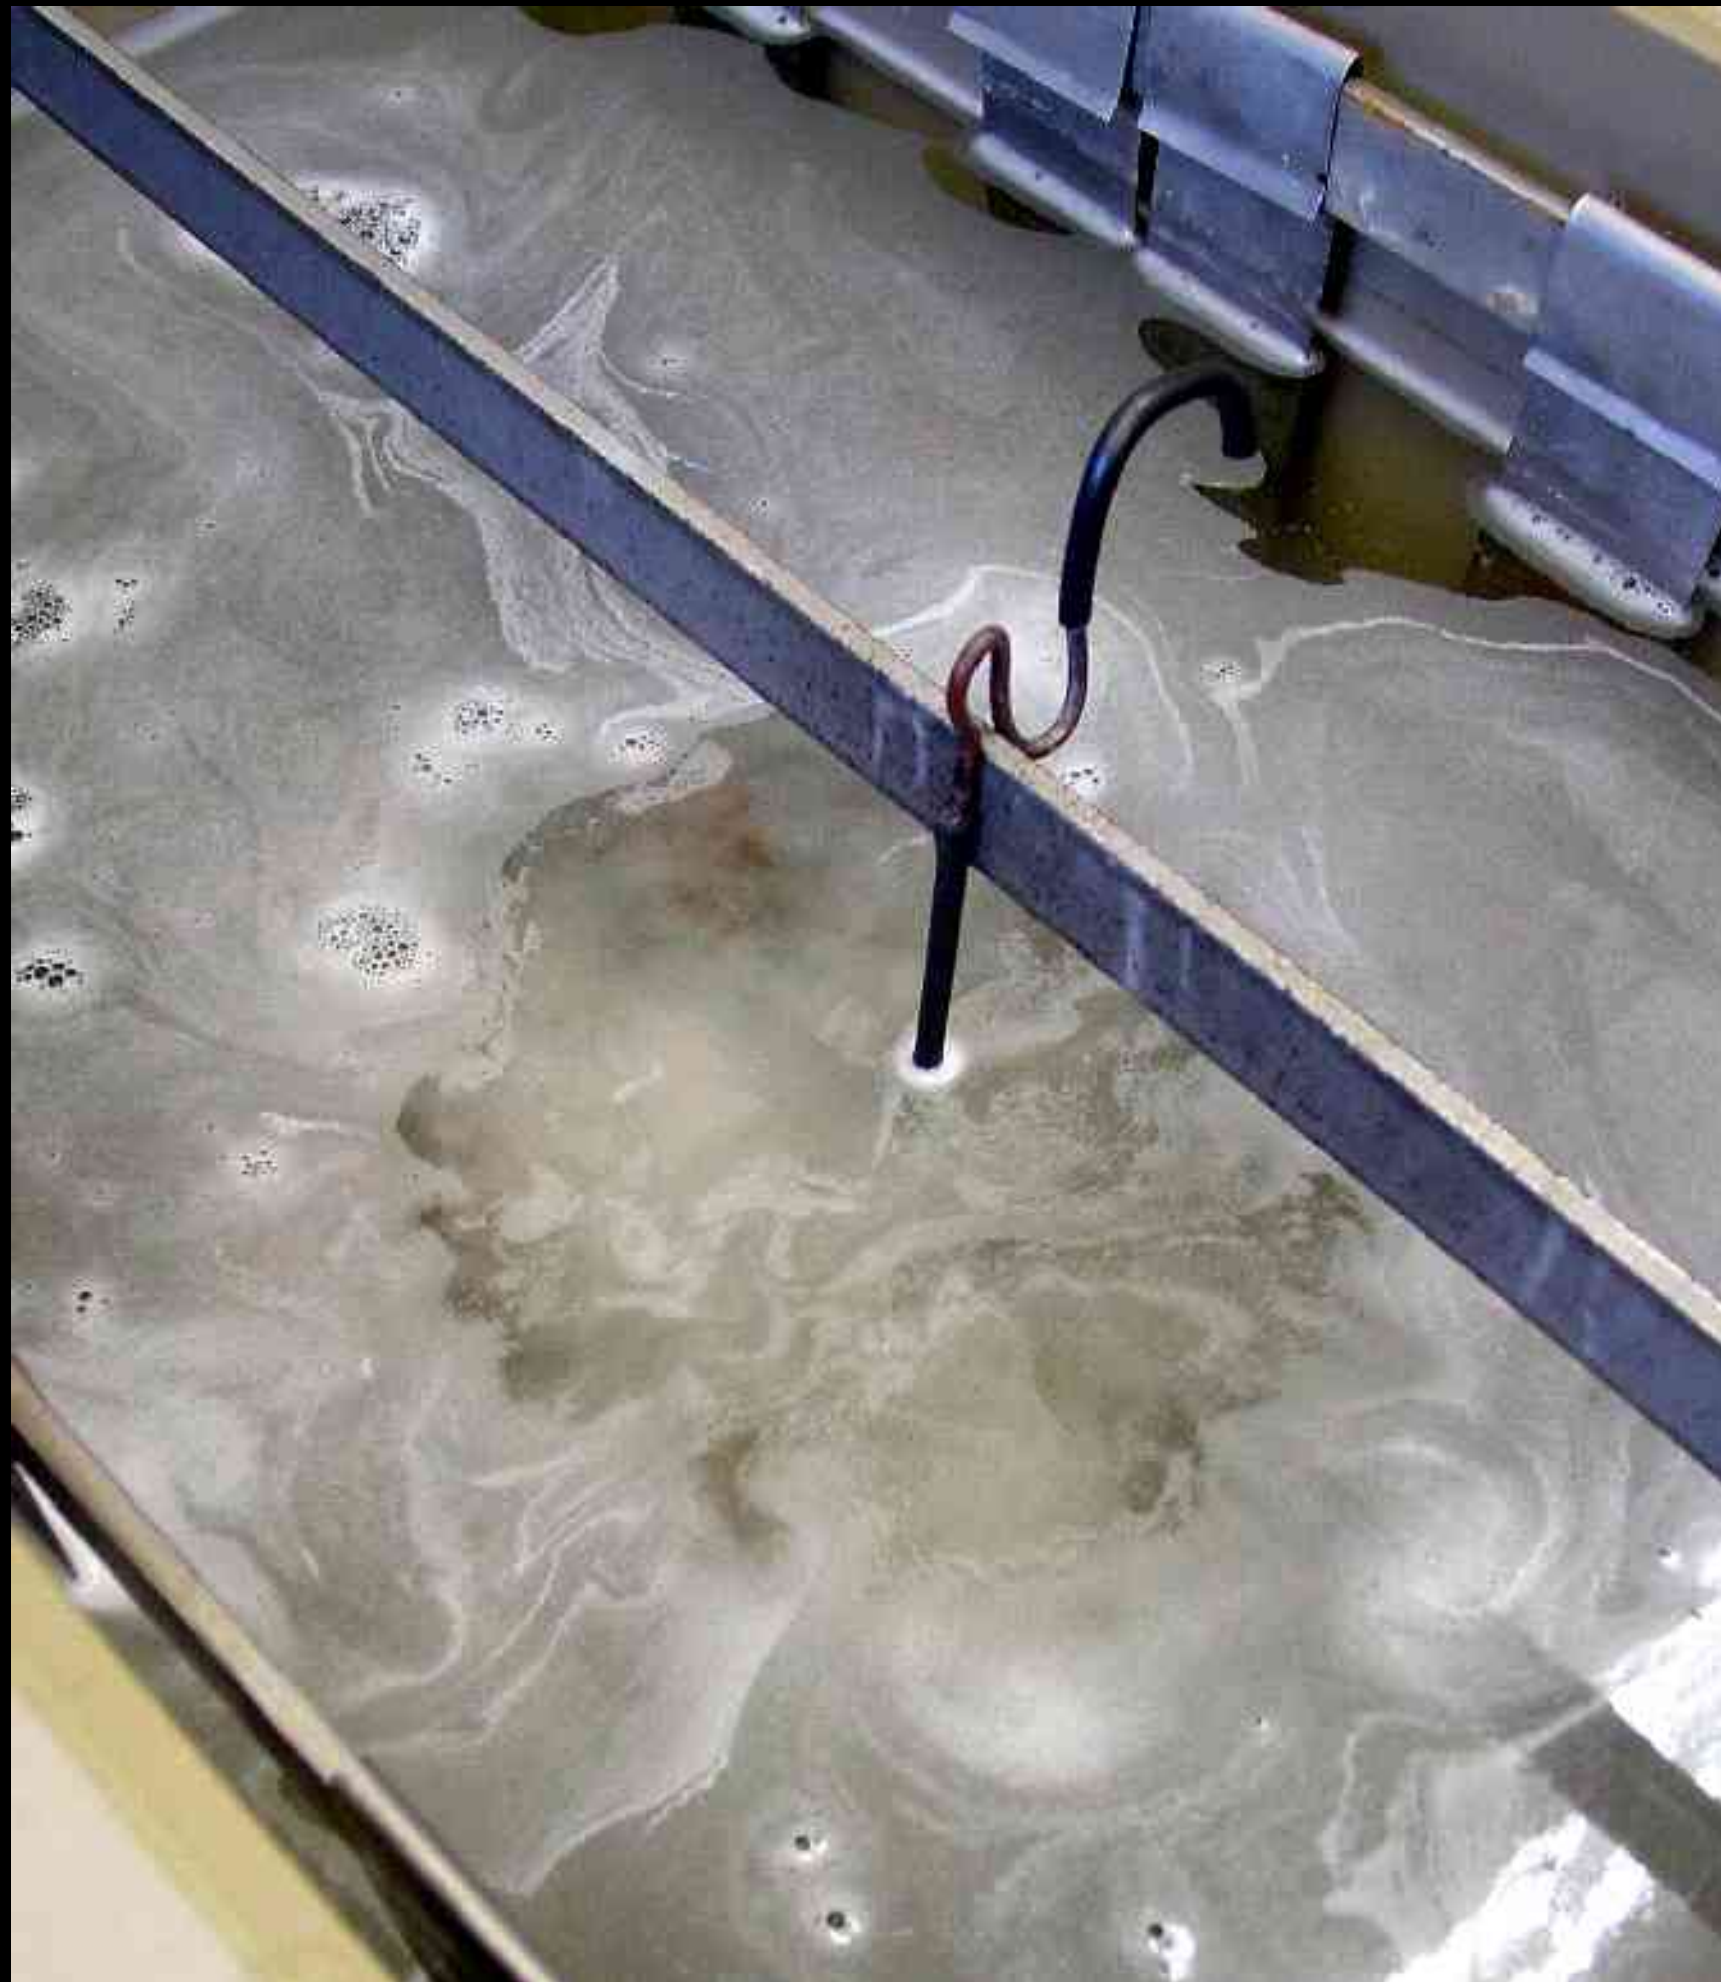
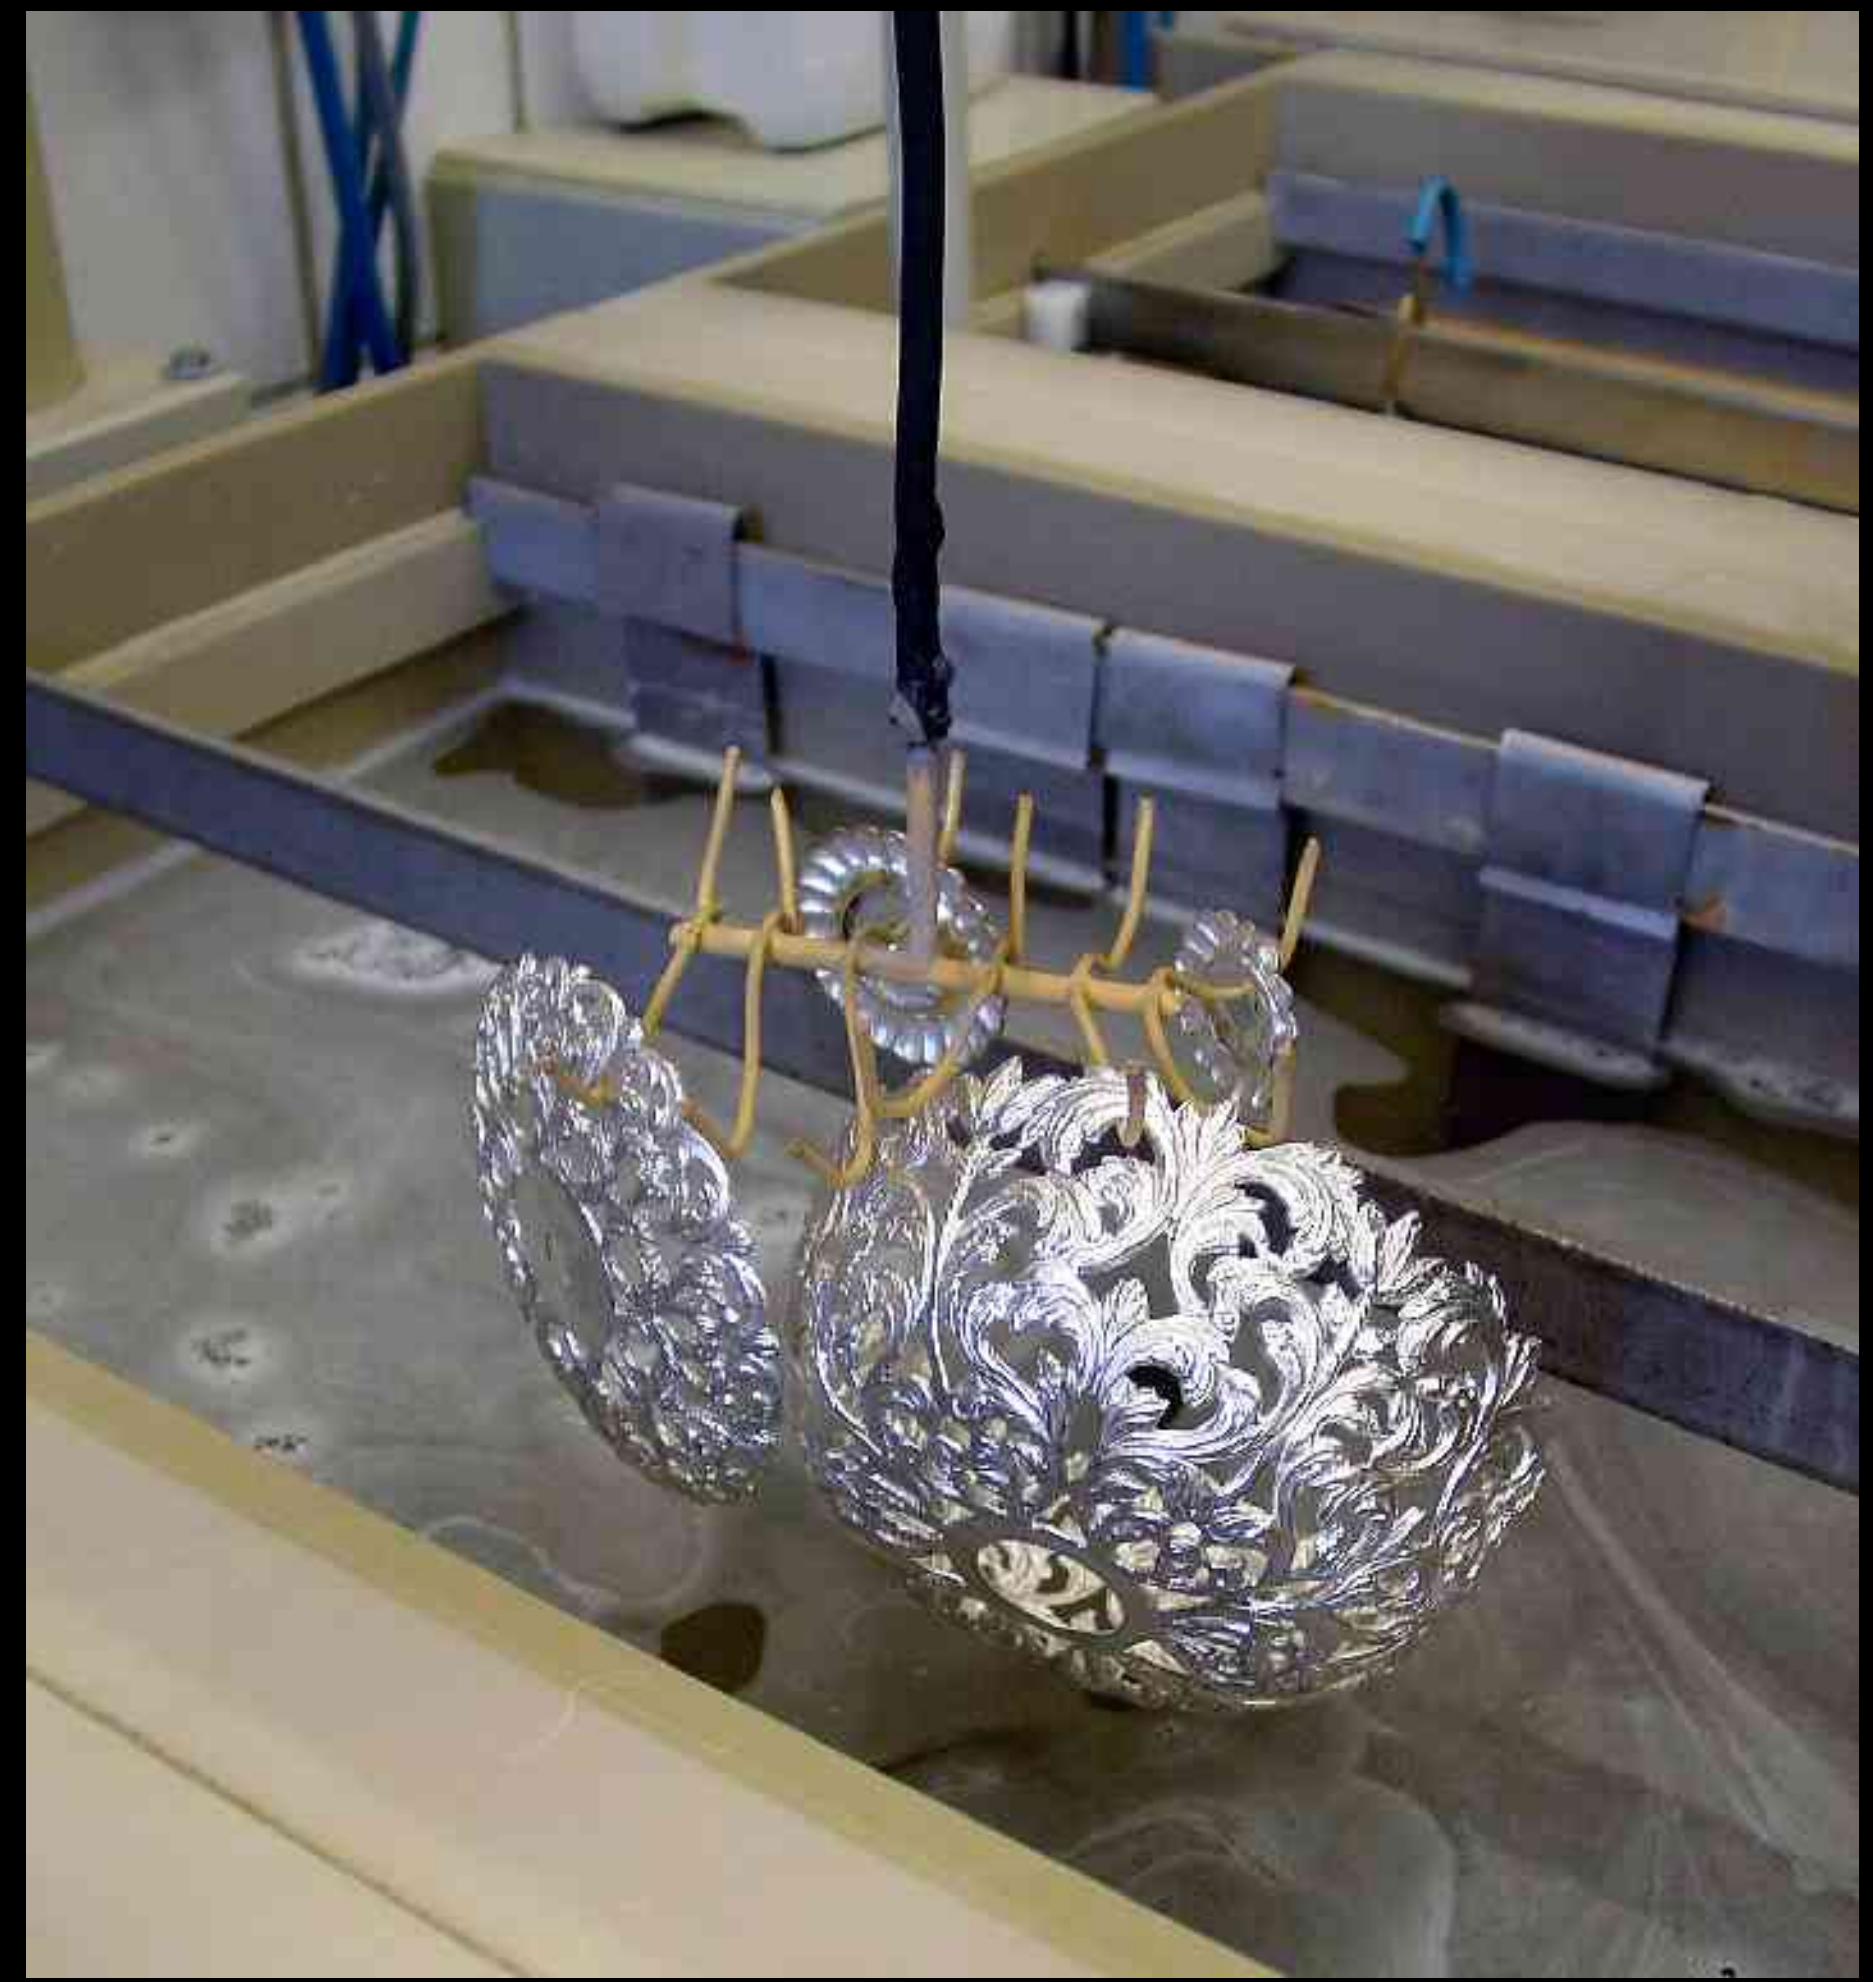
Die Reinigung ist sehr wichtig, weil oft erst nach der Reinigung, hier ist auch das Entfernen der Oxyde und Sulfide gemeint, festgestellt werden kann, ob unsachgemäße Reparaturen (z.B. Zinnlötungen) oder verdeckte Materialfehler vorhanden sind.

Elektrolytische Reinigung bei der Arbeit - gereinigte Teile

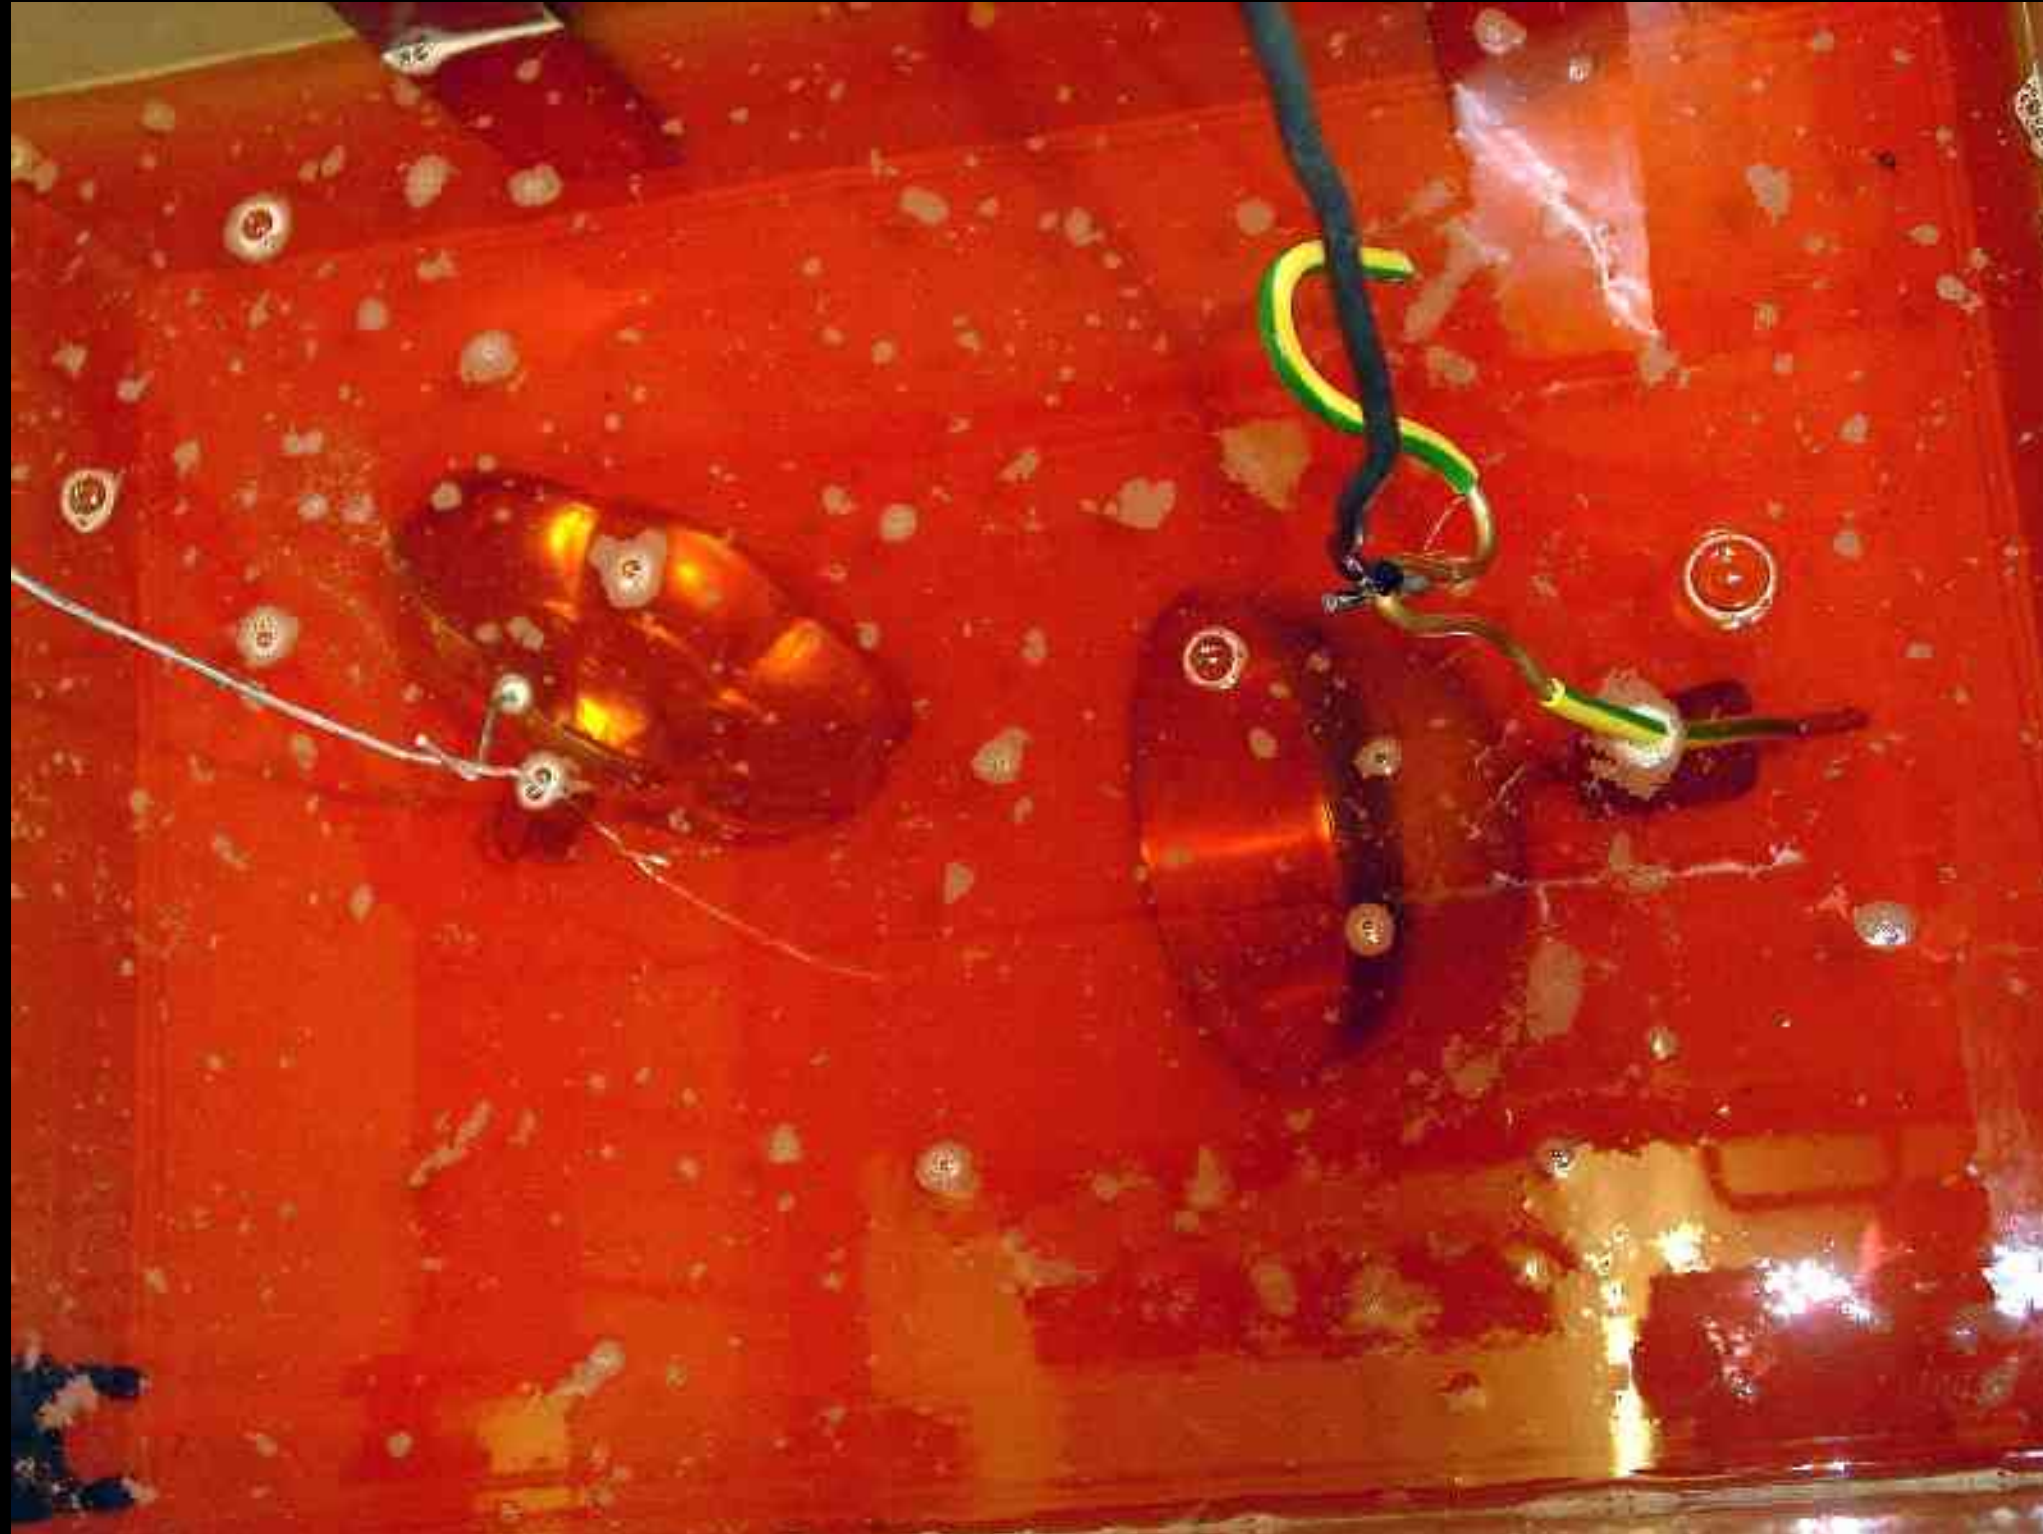
Im „Goldstripper“ werden die galvanischen Goldschichten abgezogen. Auch hier muss sehr vorsichtig gearbeitet werden, da die Chemikalien auf Gold eingestellt sind und auch die unterliegende Feuervergoldung abtragen kann. Der „Stripper“ enthält geringe Mengen KCN. Dementsprechend vorsichtig muss mit ihm gearbeitet werden.

Da sich galvanisch aufgetragene Goldschichten nicht aufamalgamieren und sich somit auch nicht beim Abrauchen in das Kristallgefüge des Grundmetalls einbauen, müssen sie entfernt werden.
