Dokumentation über die Feuervergoldung
eines Ciboriums aus dem frühen 18. Jh.

Das Ciborium ist in Silber gearbeitet,
teilvergoldet und weist keinerlei
Marken auf.

Die Arbeiten wurden von Heinrich Overfeld durchgeführt.
Dokumentation Michael van Ooyen

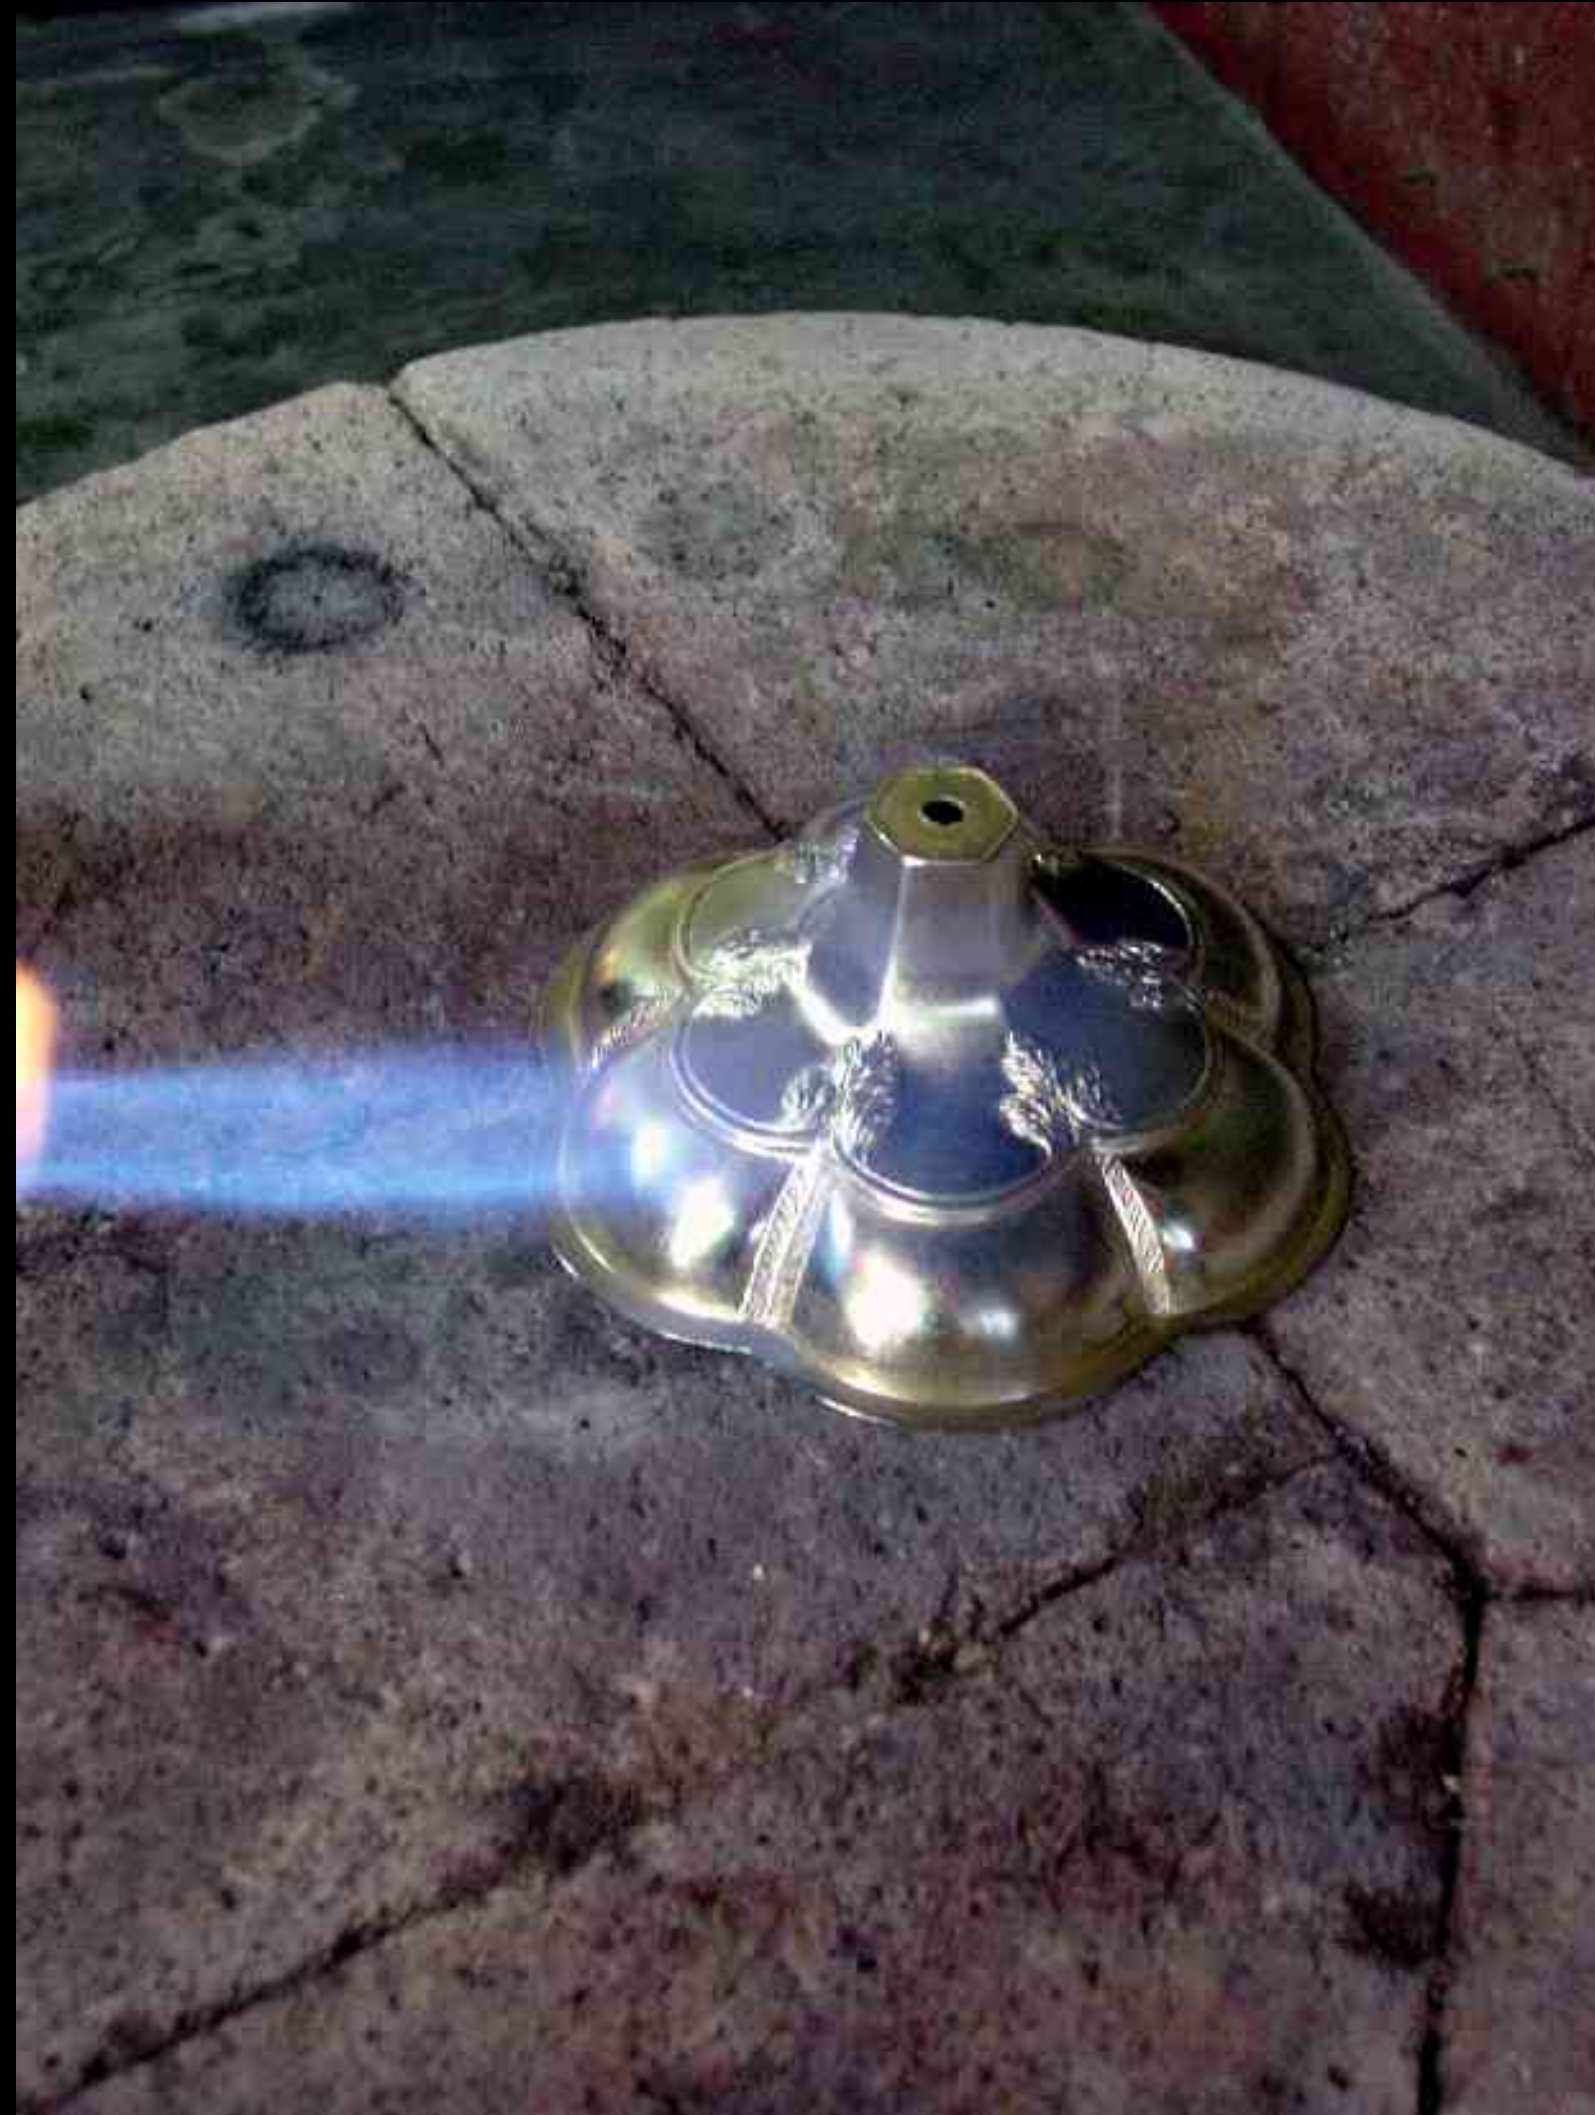
Auf diesem Foto sind gut die Reste der ursprünglichen Feuervergoldung zu erkennen.

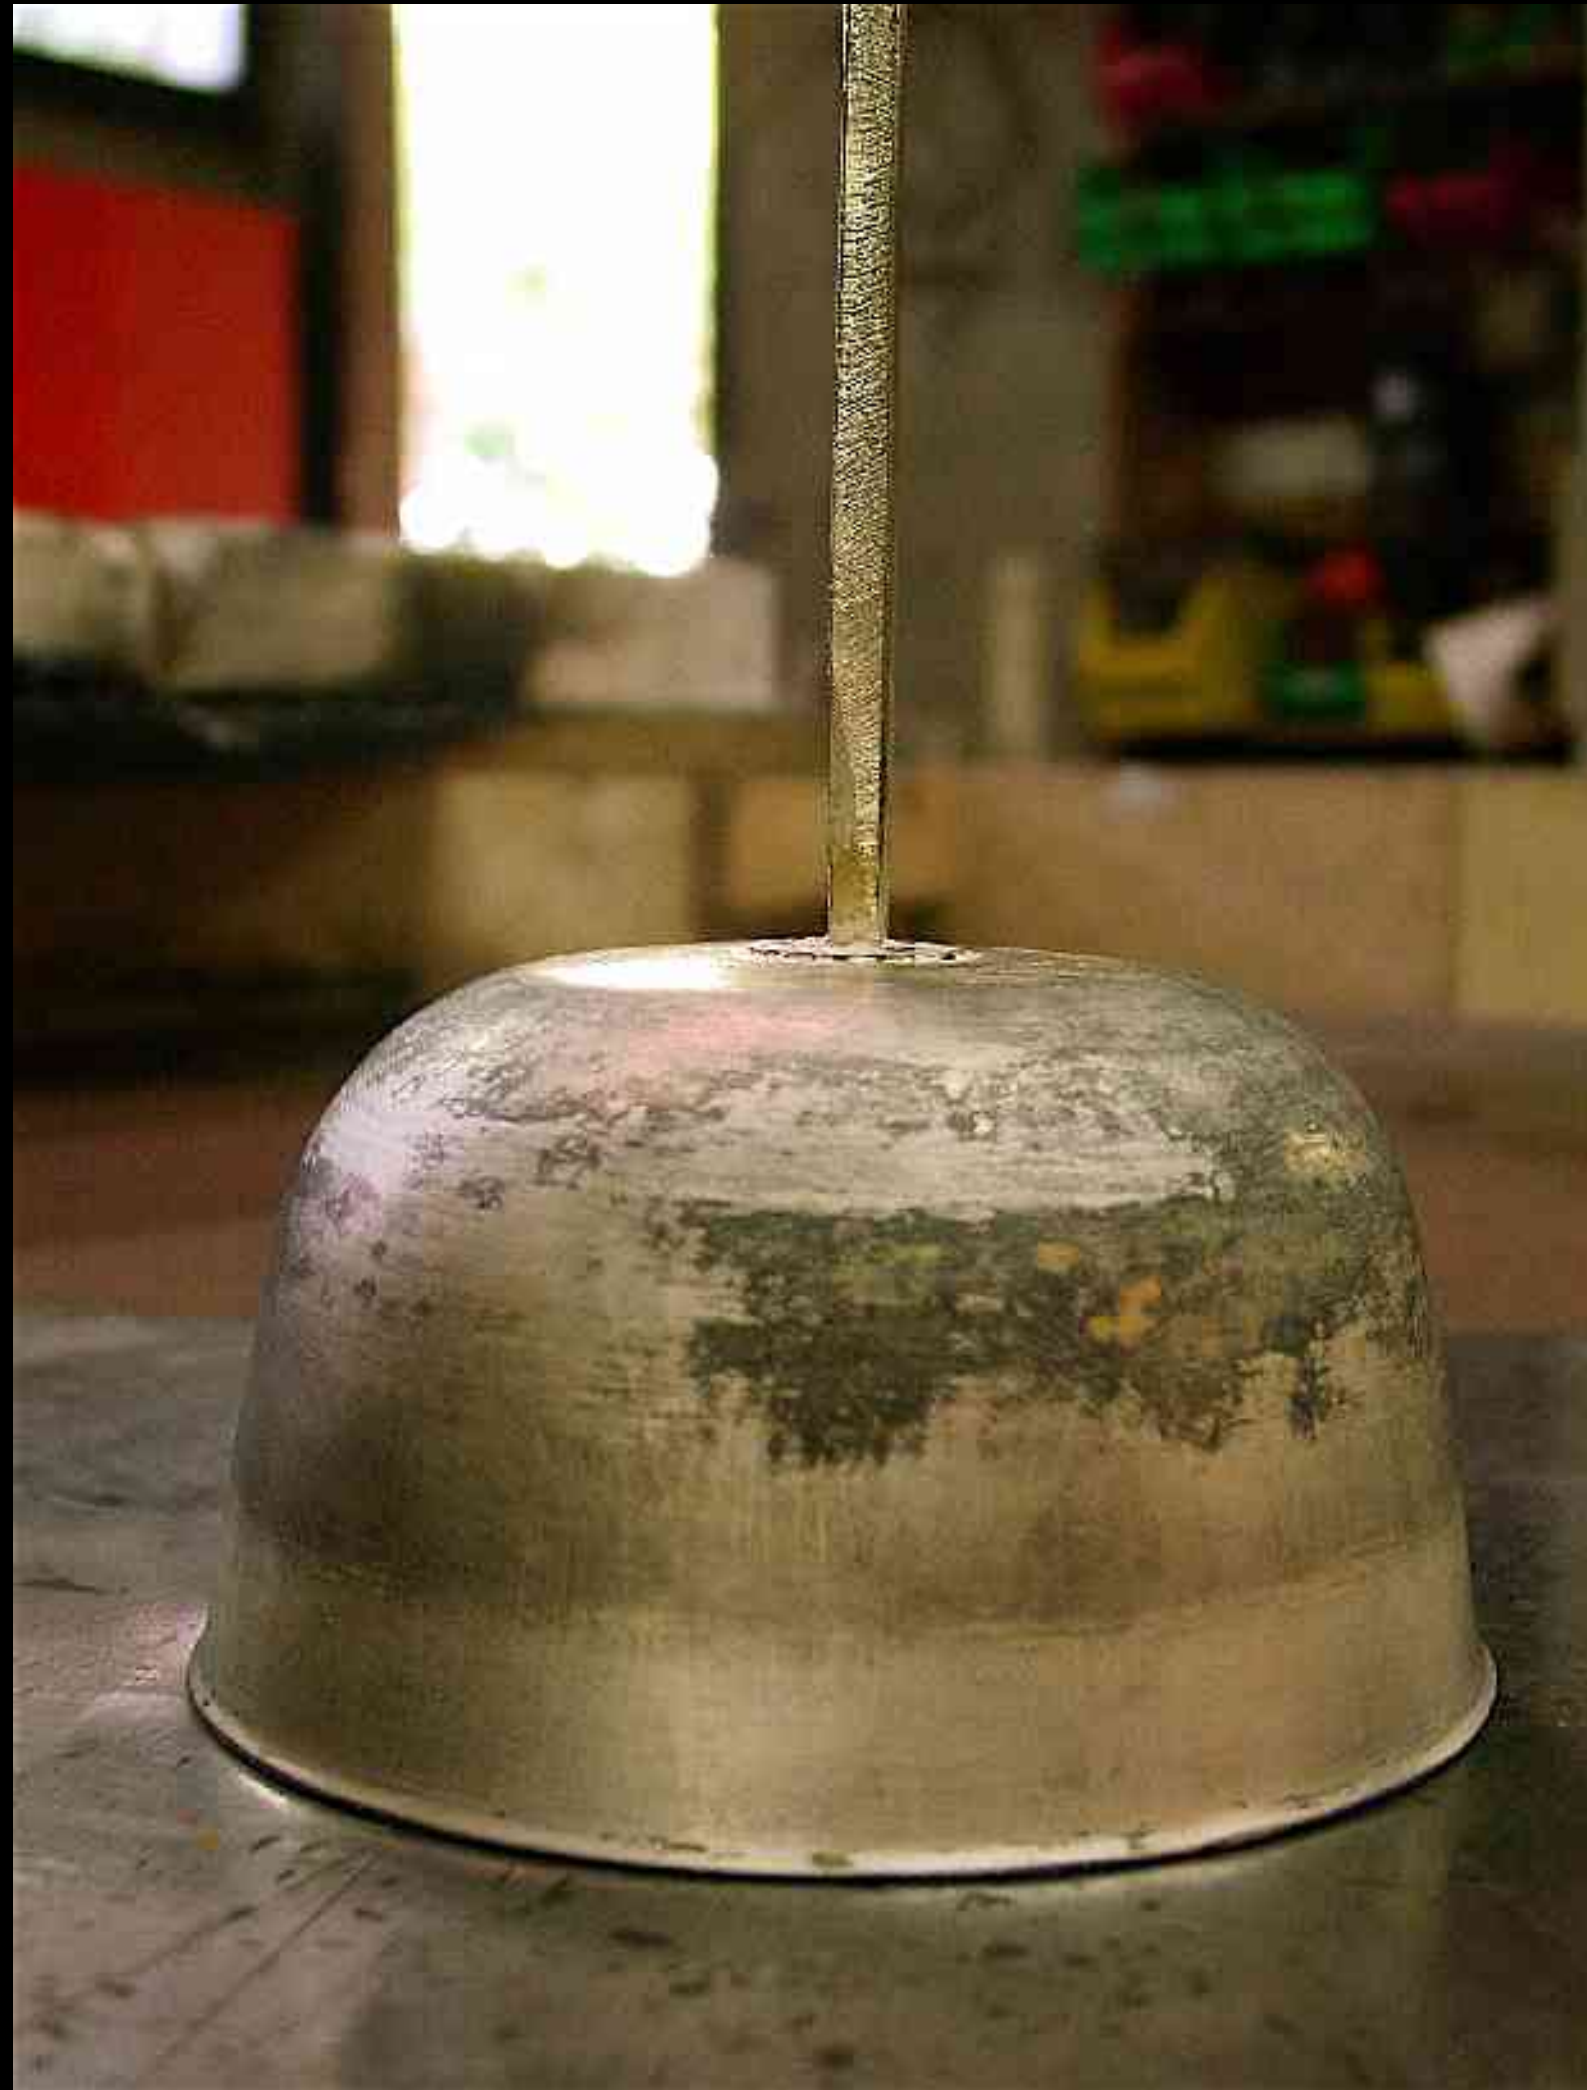
Nach dem „Glühen“ sind deutlich die oxydierten Flächen und die Feinsilber-, beziehungsweise vergoldeten, Flächen zu erkennen.
Auf die sauberen Flächen könnte schon vergoldet werden.

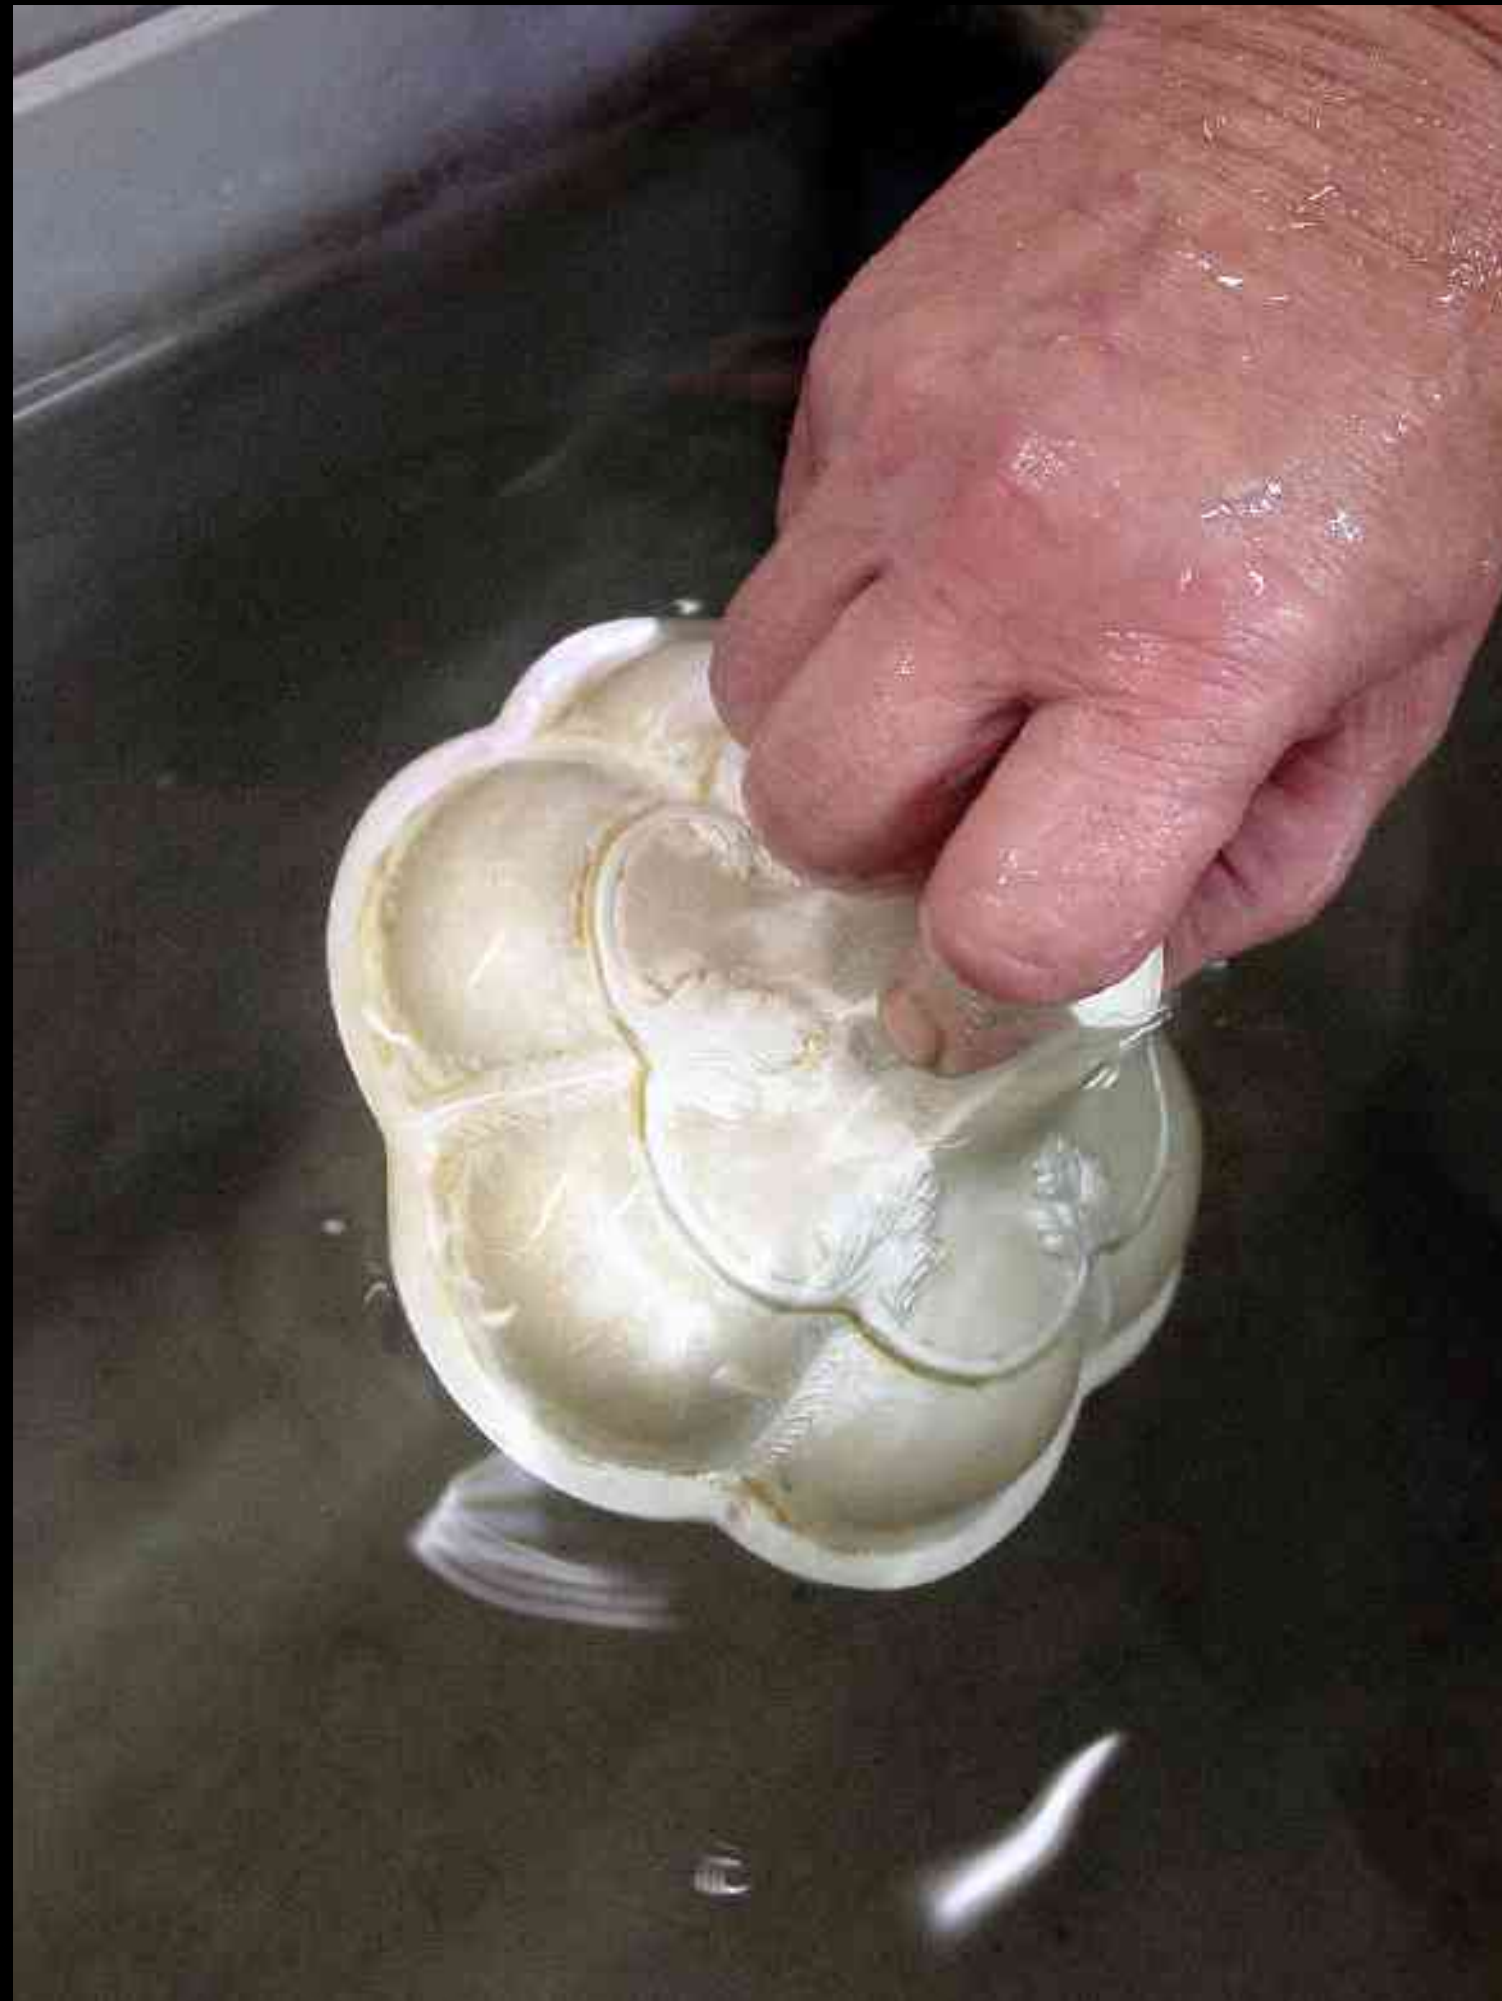
Nachdem die Säure aus der Oberfläche alle unedlen Anteile gelöst hat, erkennt man auch wieder die Reste der Feuervergoldung. Die Werkstücke müssen nun gut gespült werden.

Die weiße „Sudschicht“, die durch das Herausätzen der Kupferanteile aus der Oberfläche entstanden ist, muss nun noch „gekratzt“ werden.

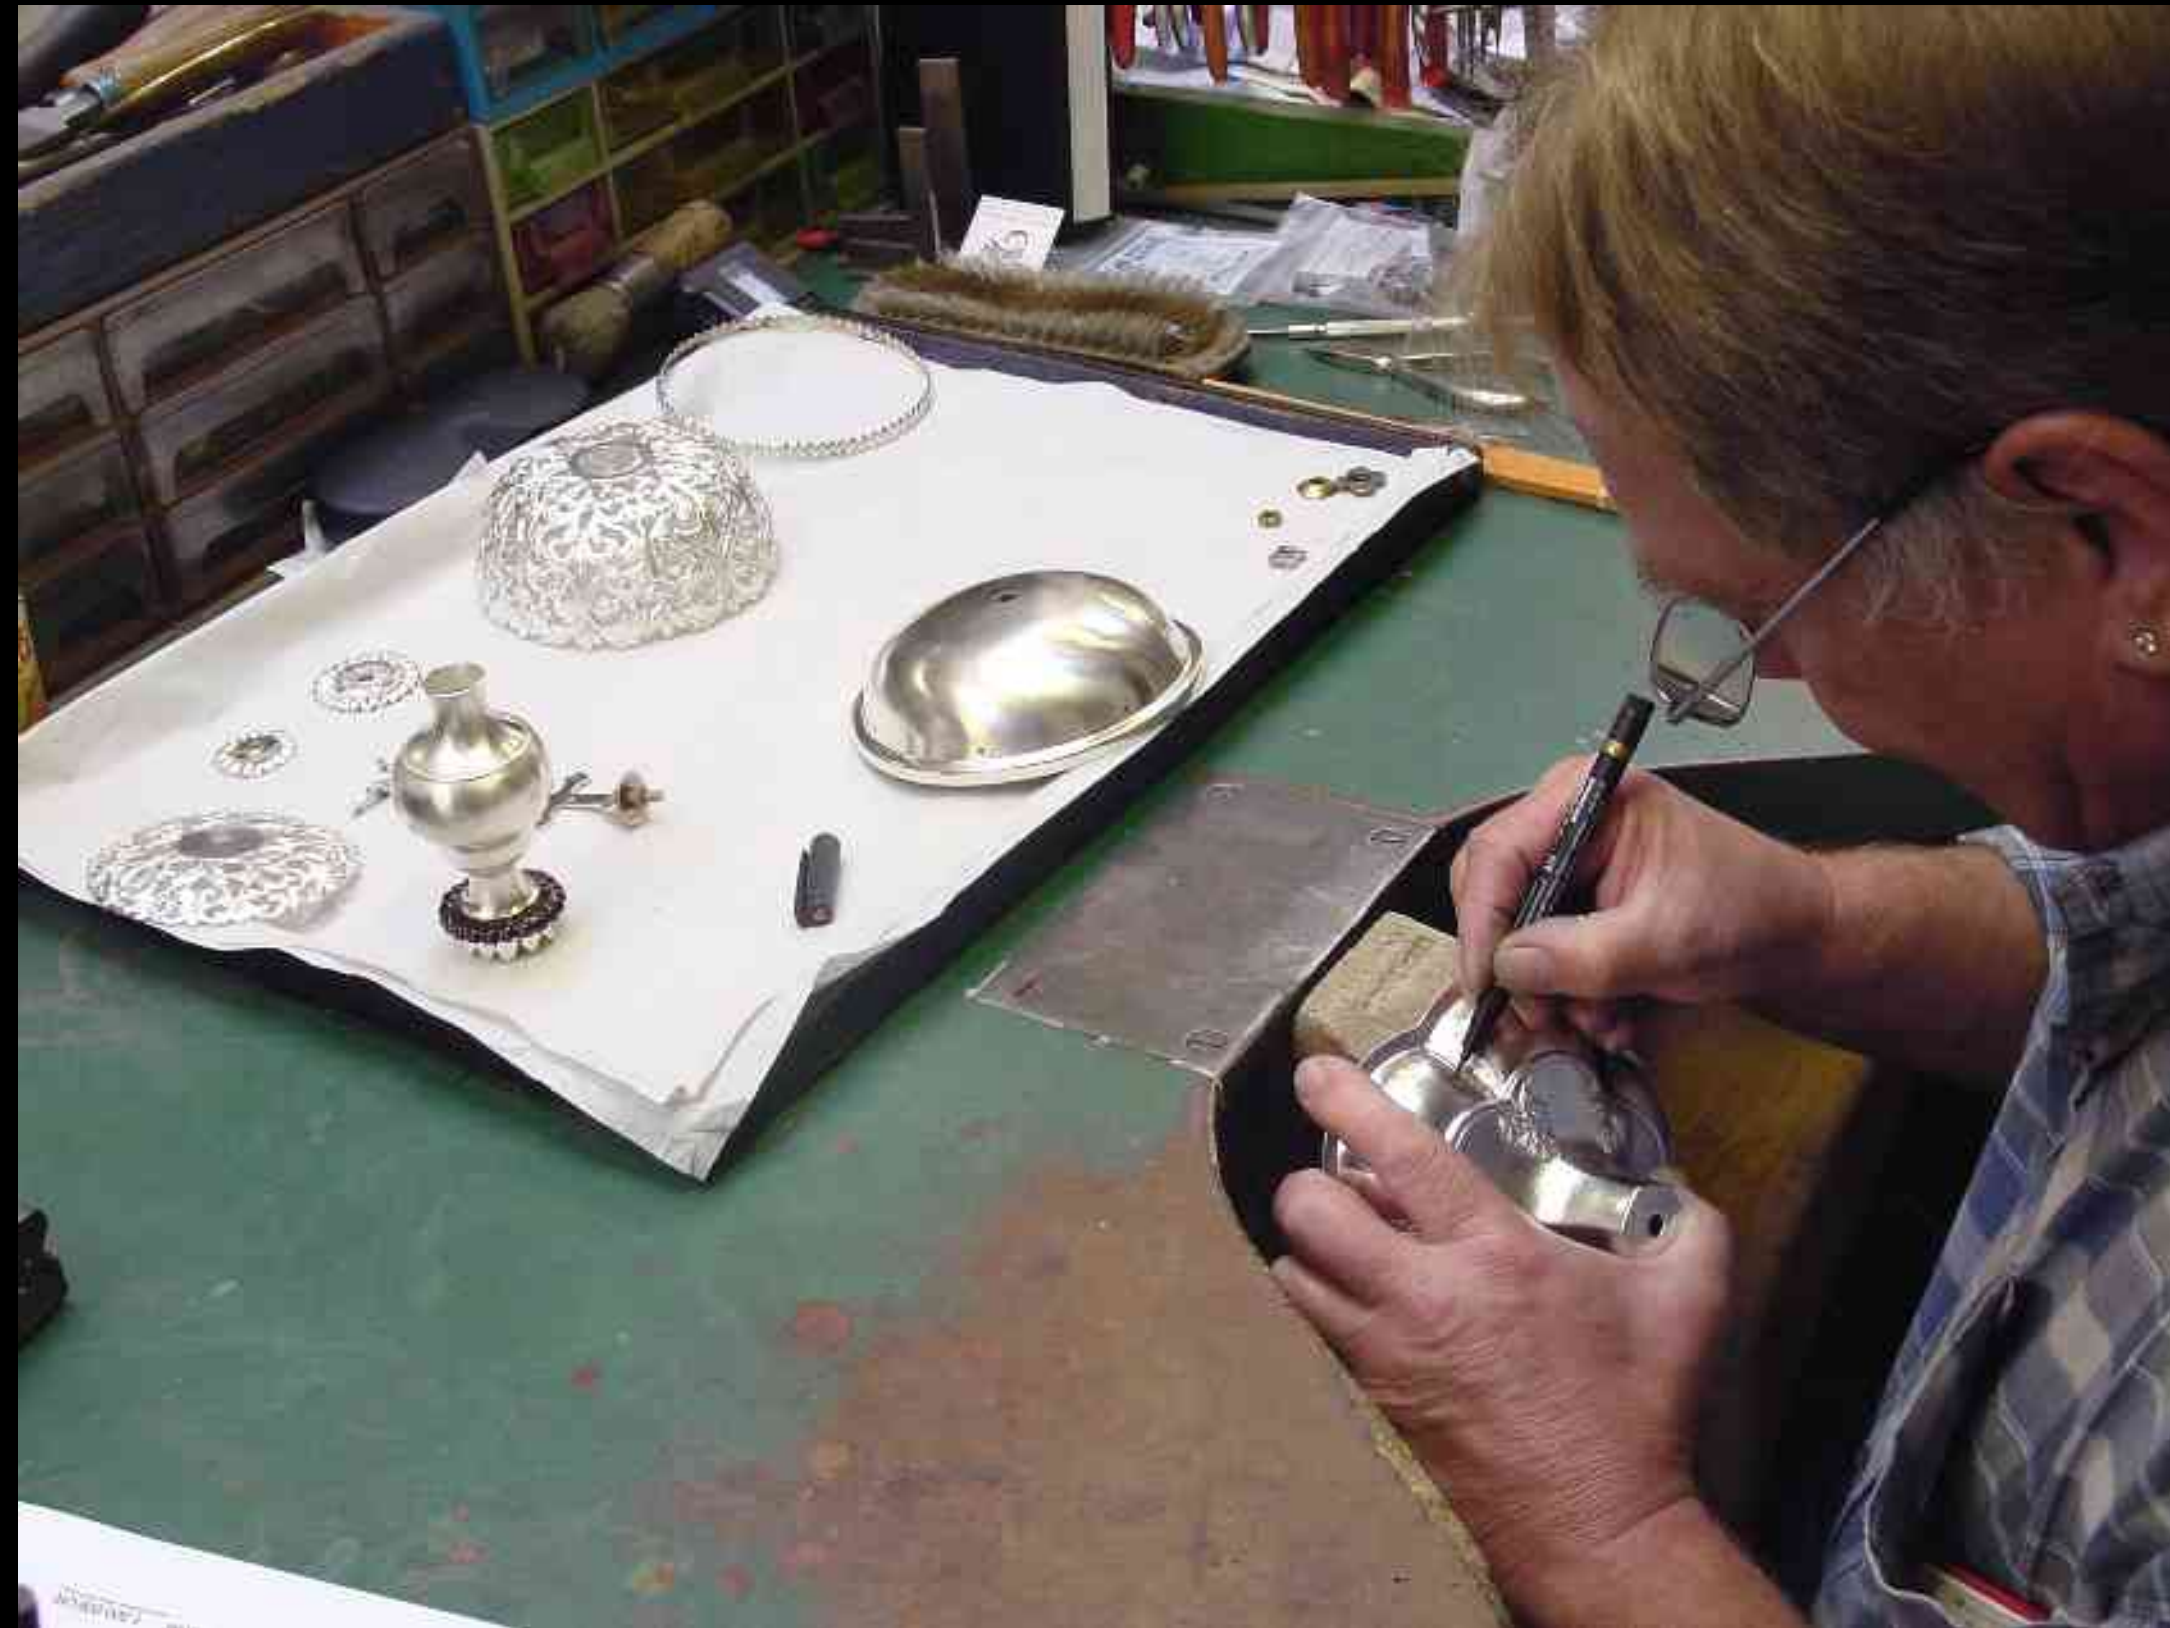
Auf diesem Foto sind die vorbereiteten Teile zu sehen.

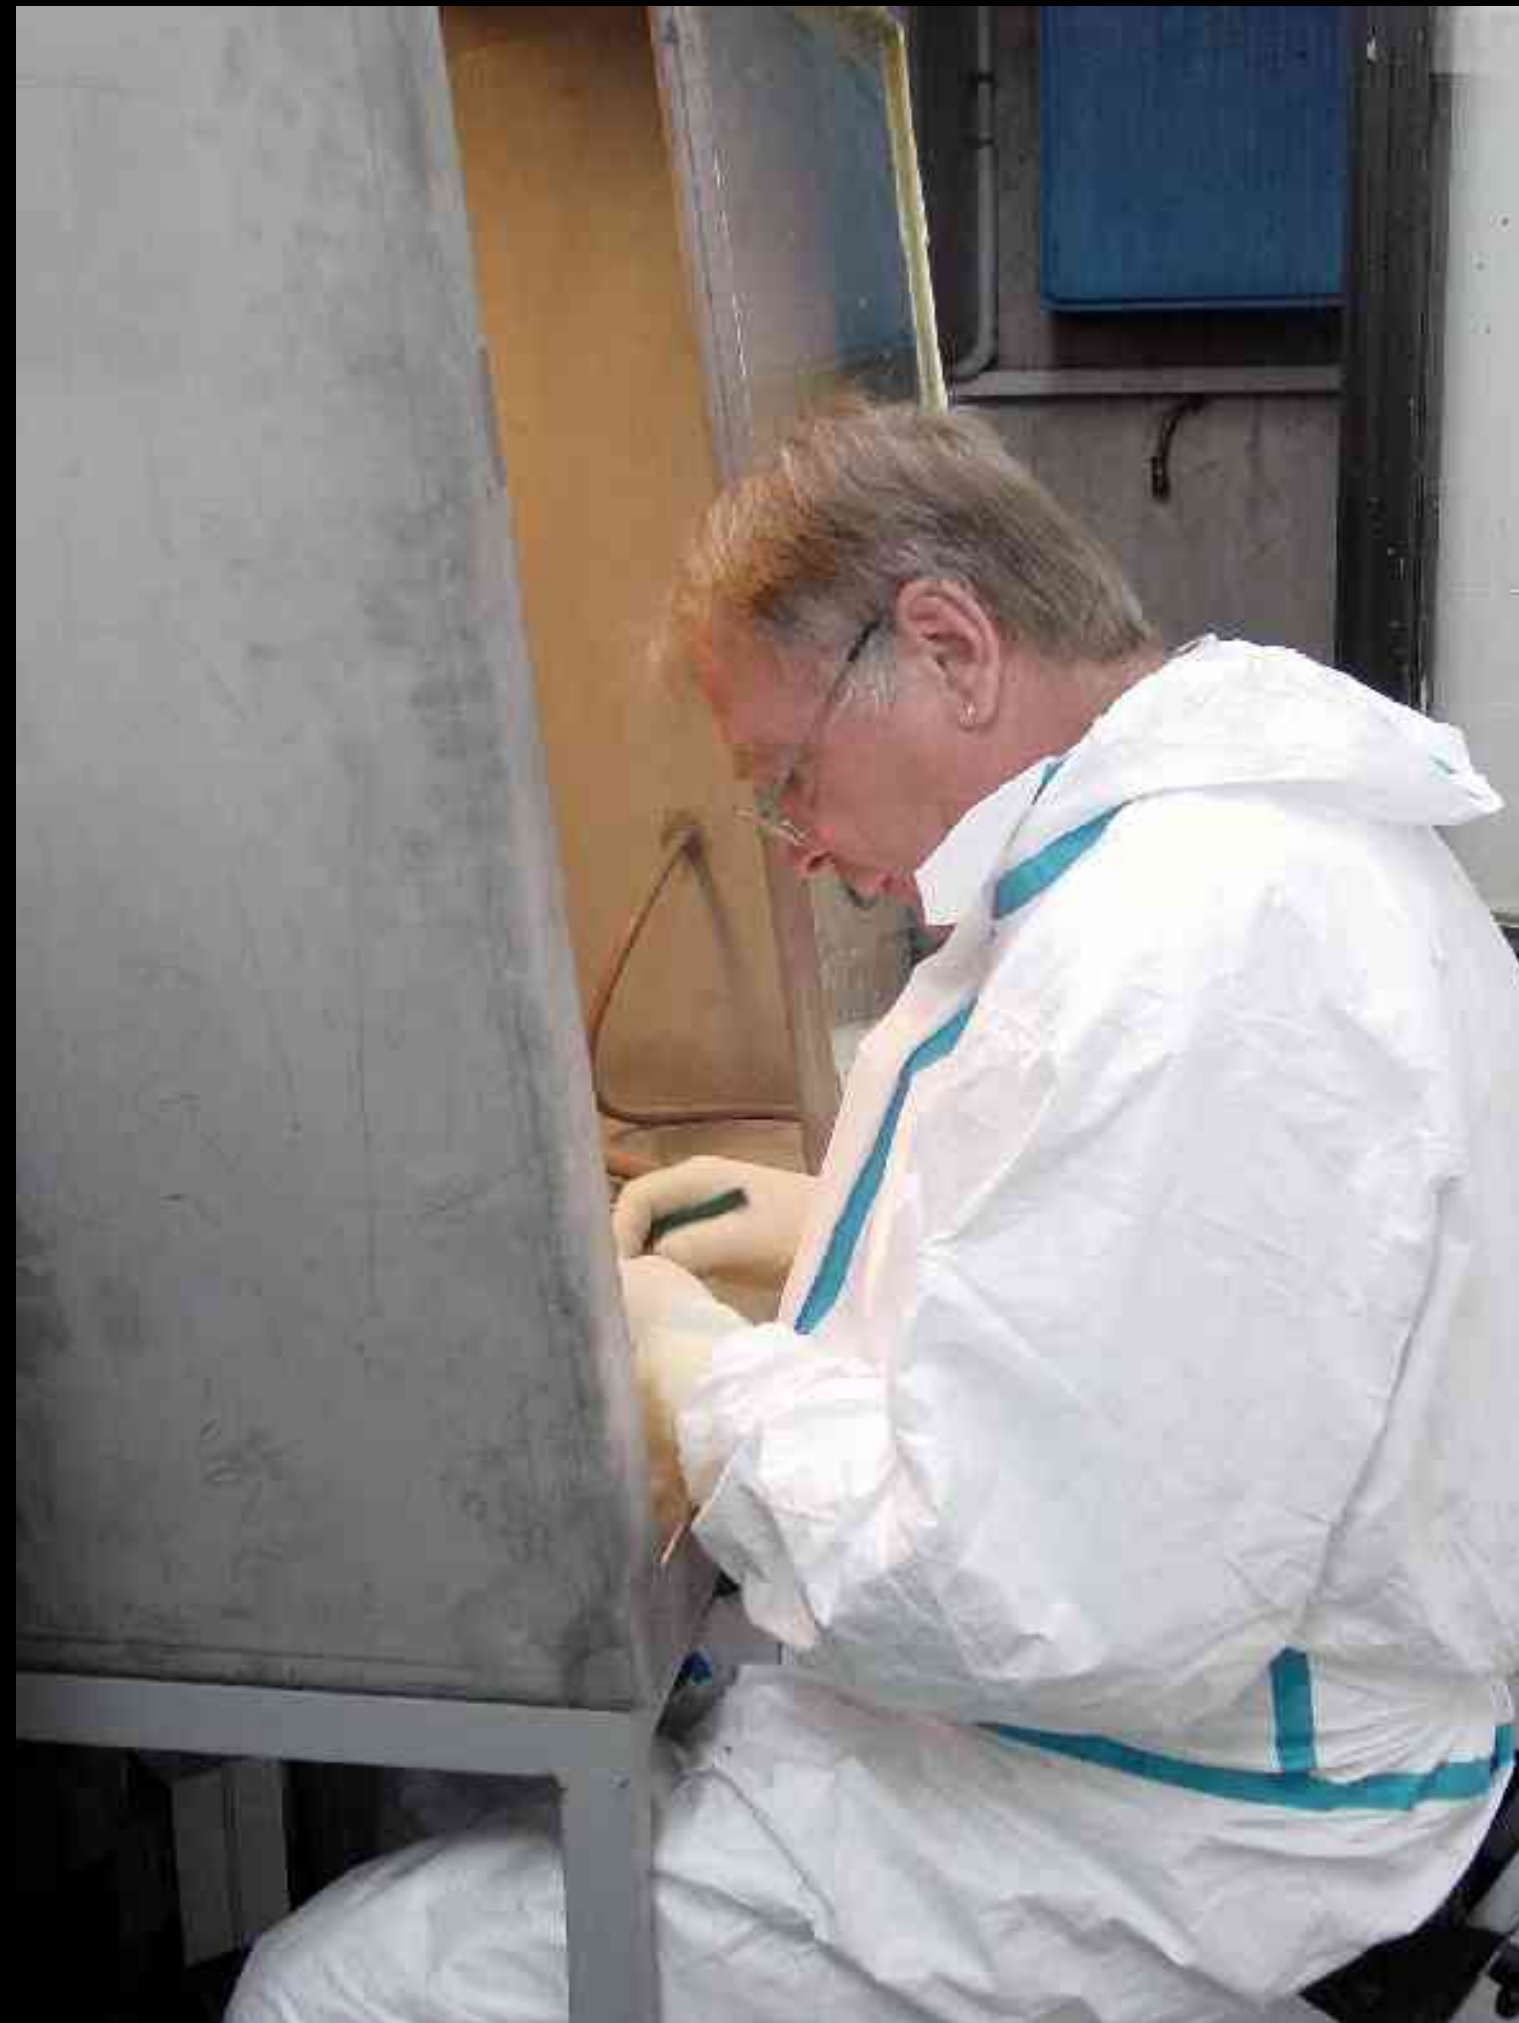
Hier ein Blick auf den Arbeitsplatz. Der Vergolder muss einen Overall und Handschuhe tragen, da weder die Haut noch die Kleidung mit Quecksilber in Berührung kommen darf.

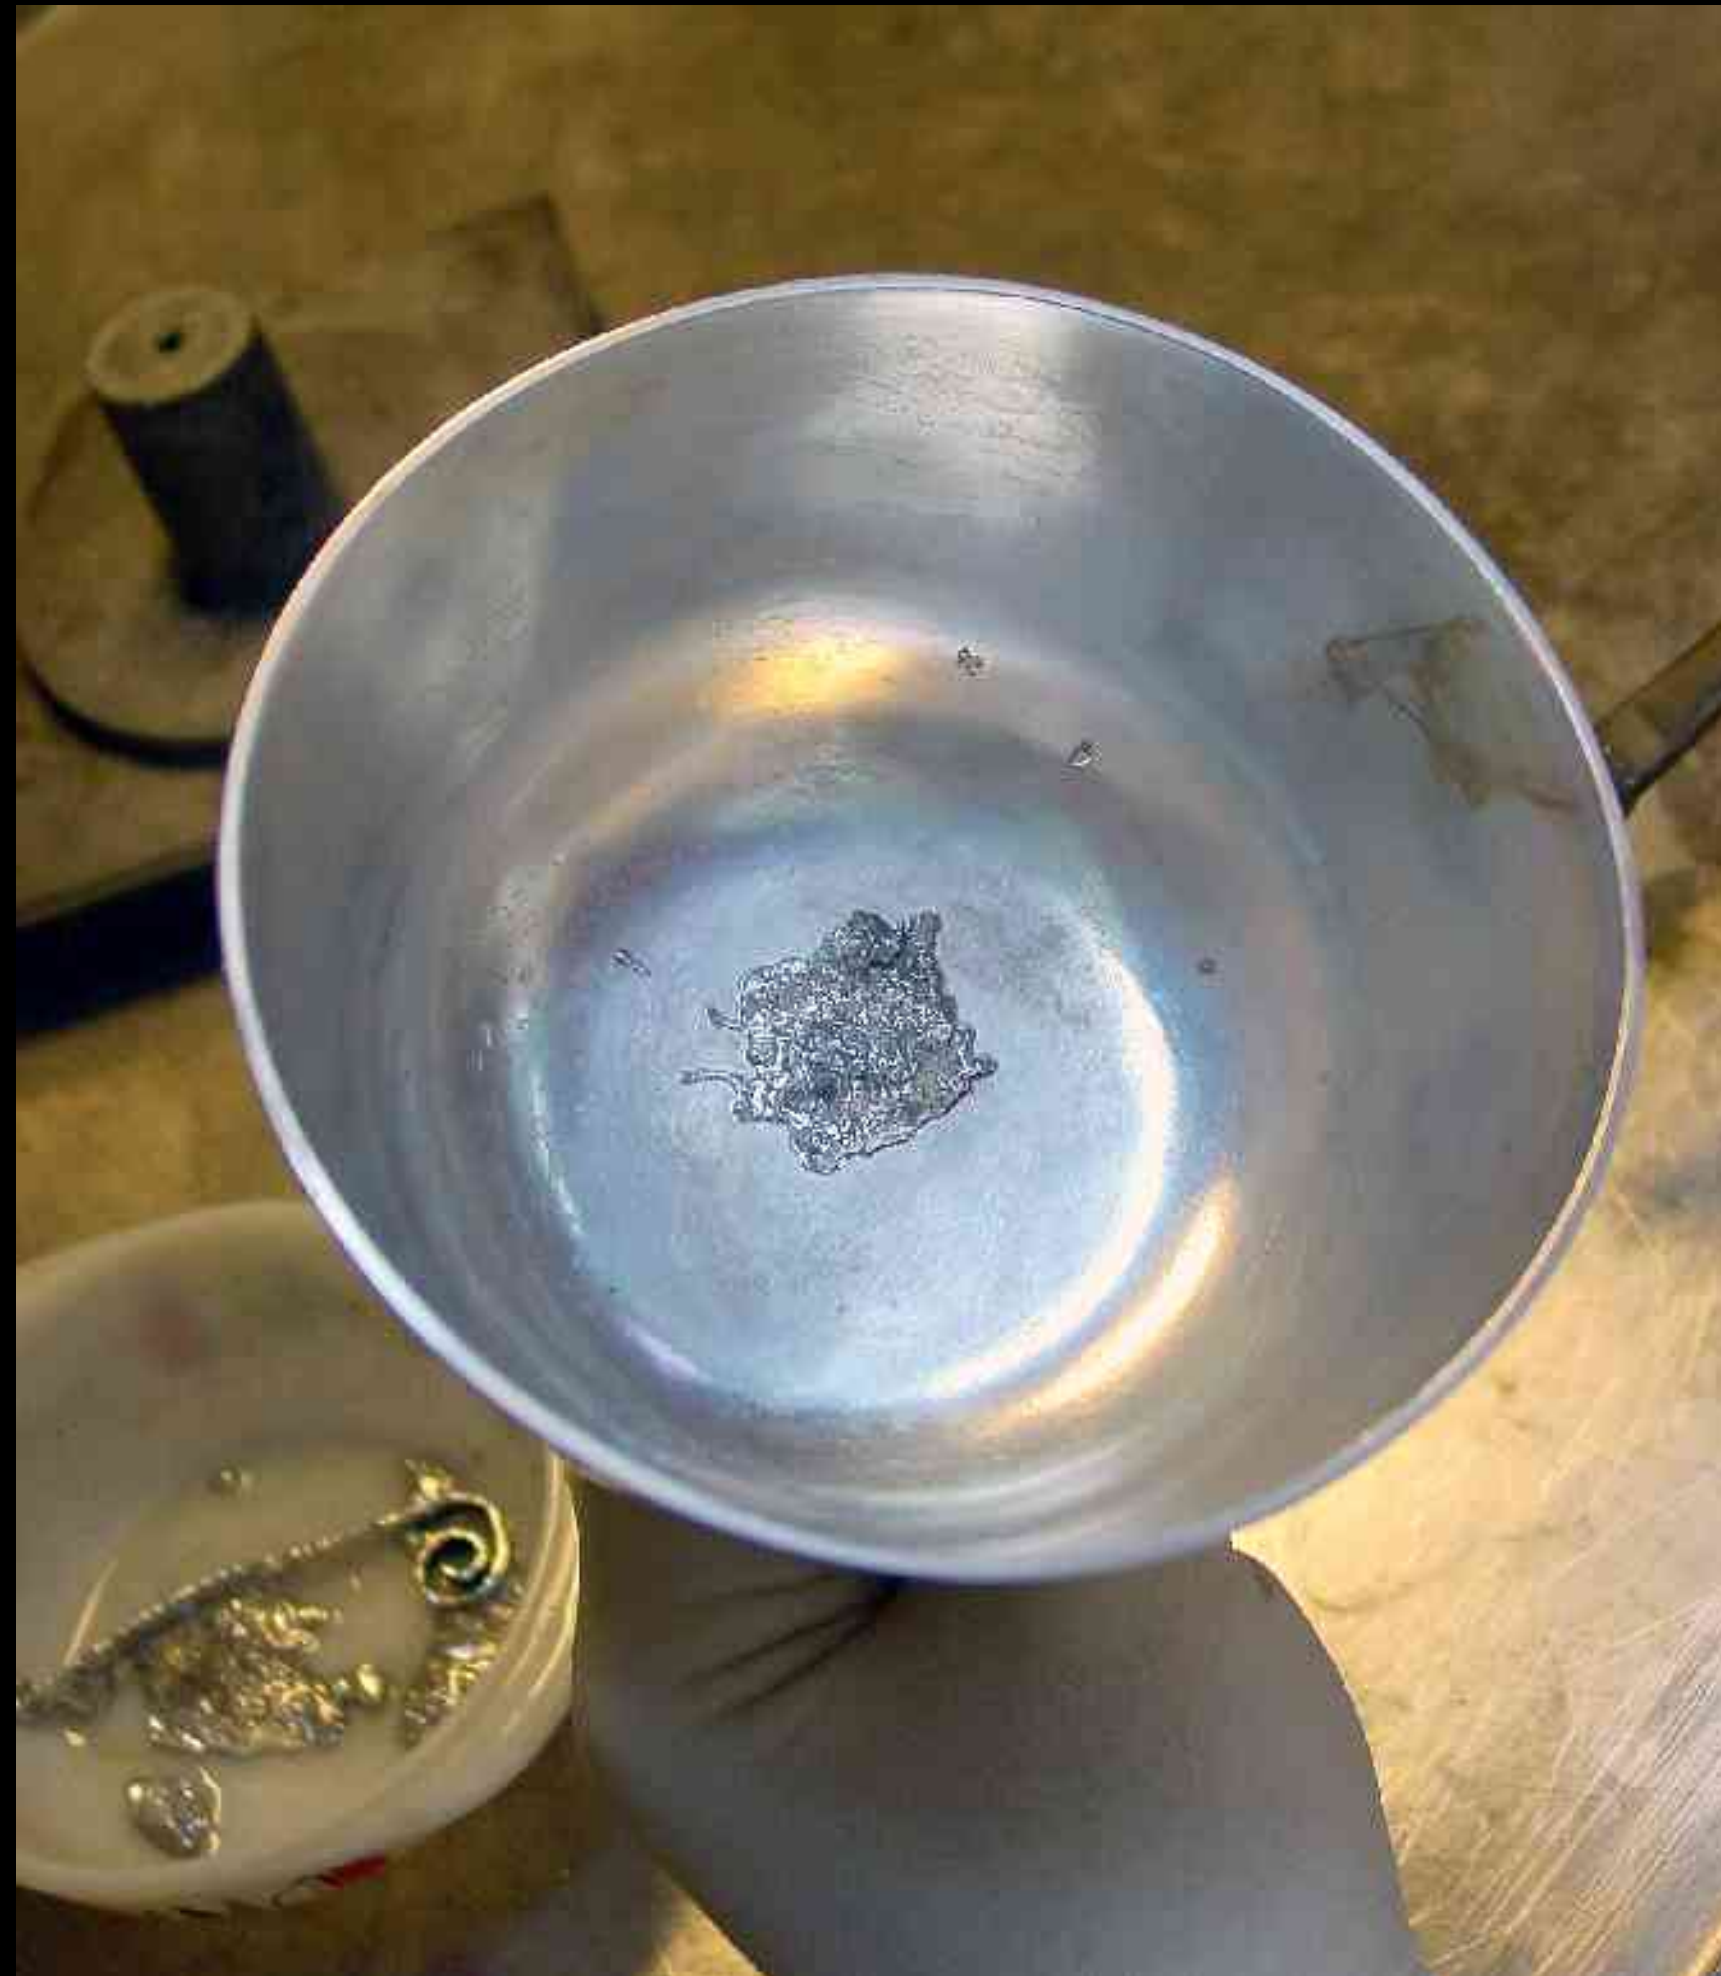
Die verquicke Kuppa mit aufgetropften und noch nicht verriebenen Goldamalgam. Links unten ist das Schälchen mit dem vorbereiteten Amalgam zu sehen.

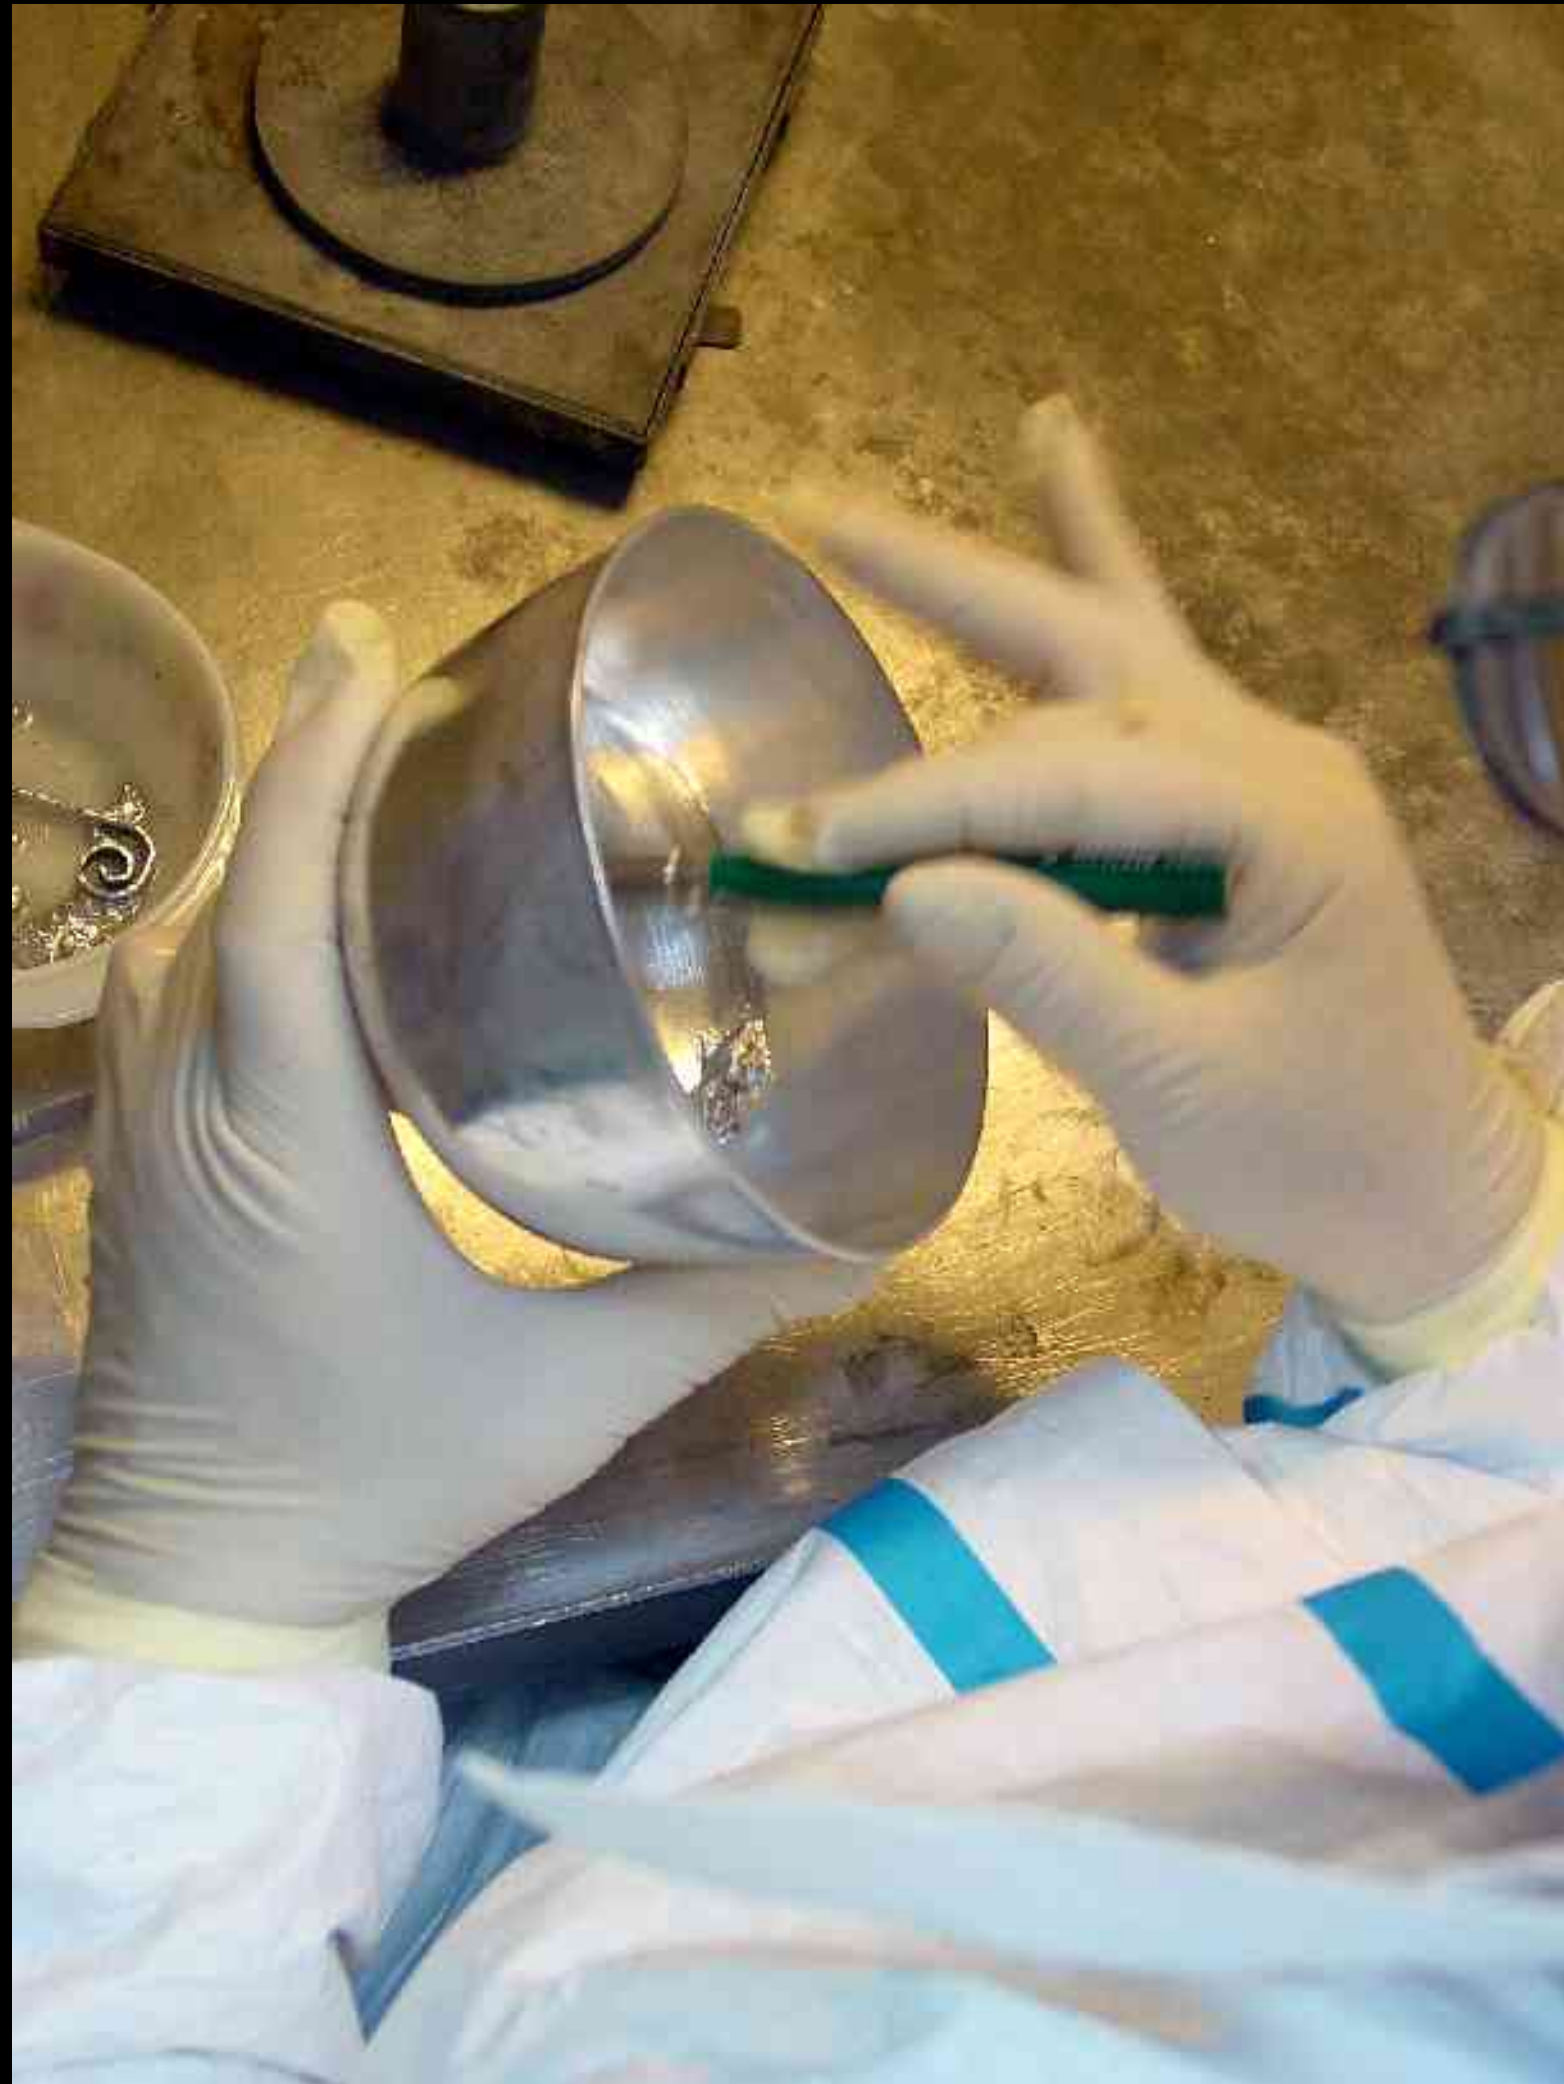
Hier wird mit einem feinen Haarpinsel das Amalgam auf der Fläche verteilt. Je sorgfältiger gearbeitet wird, desto gleichmäßiger ist die Goldschicht.
