Dokumentation über die Feuervergoldung
eines Ciboriums aus dem frühen 18. Jh.

Das Ciborium ist in Silber gearbeitet,
teilvergoldet und weist keinerlei
Marken auf.

Die Arbeiten wurden von Heinrich Overfeld durchgeführt.
Dokumentation Michael van Ooyen

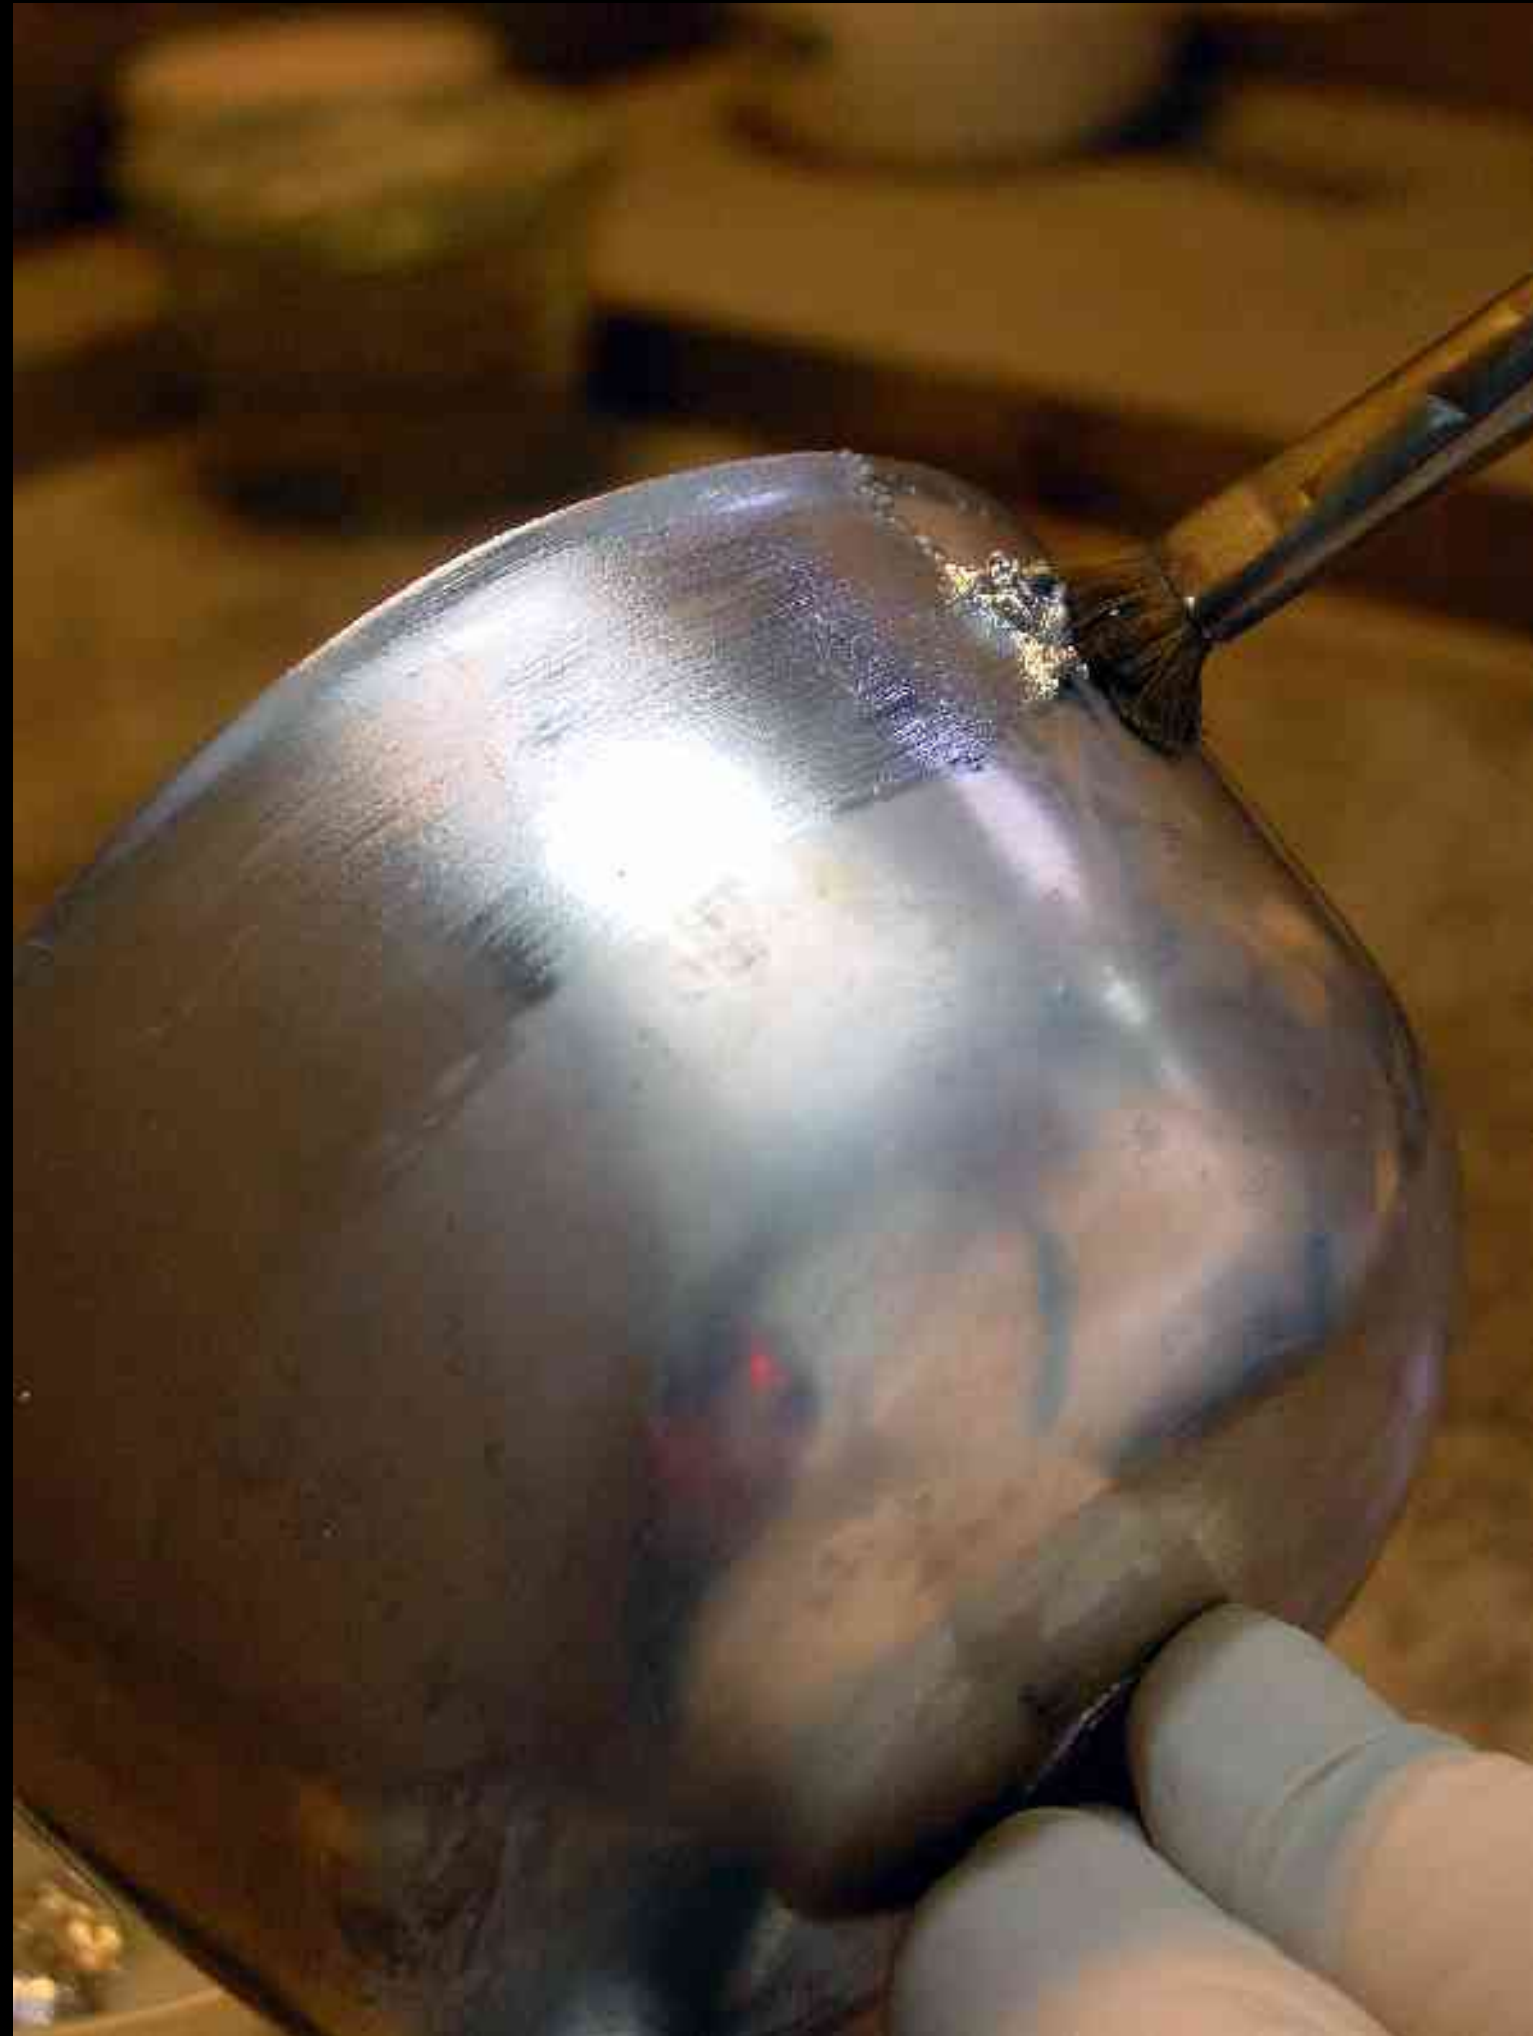
Auf diesem Bild ist gut zu sehen wie das pastöse Amalgam auf der Kuppa verteilt wird.

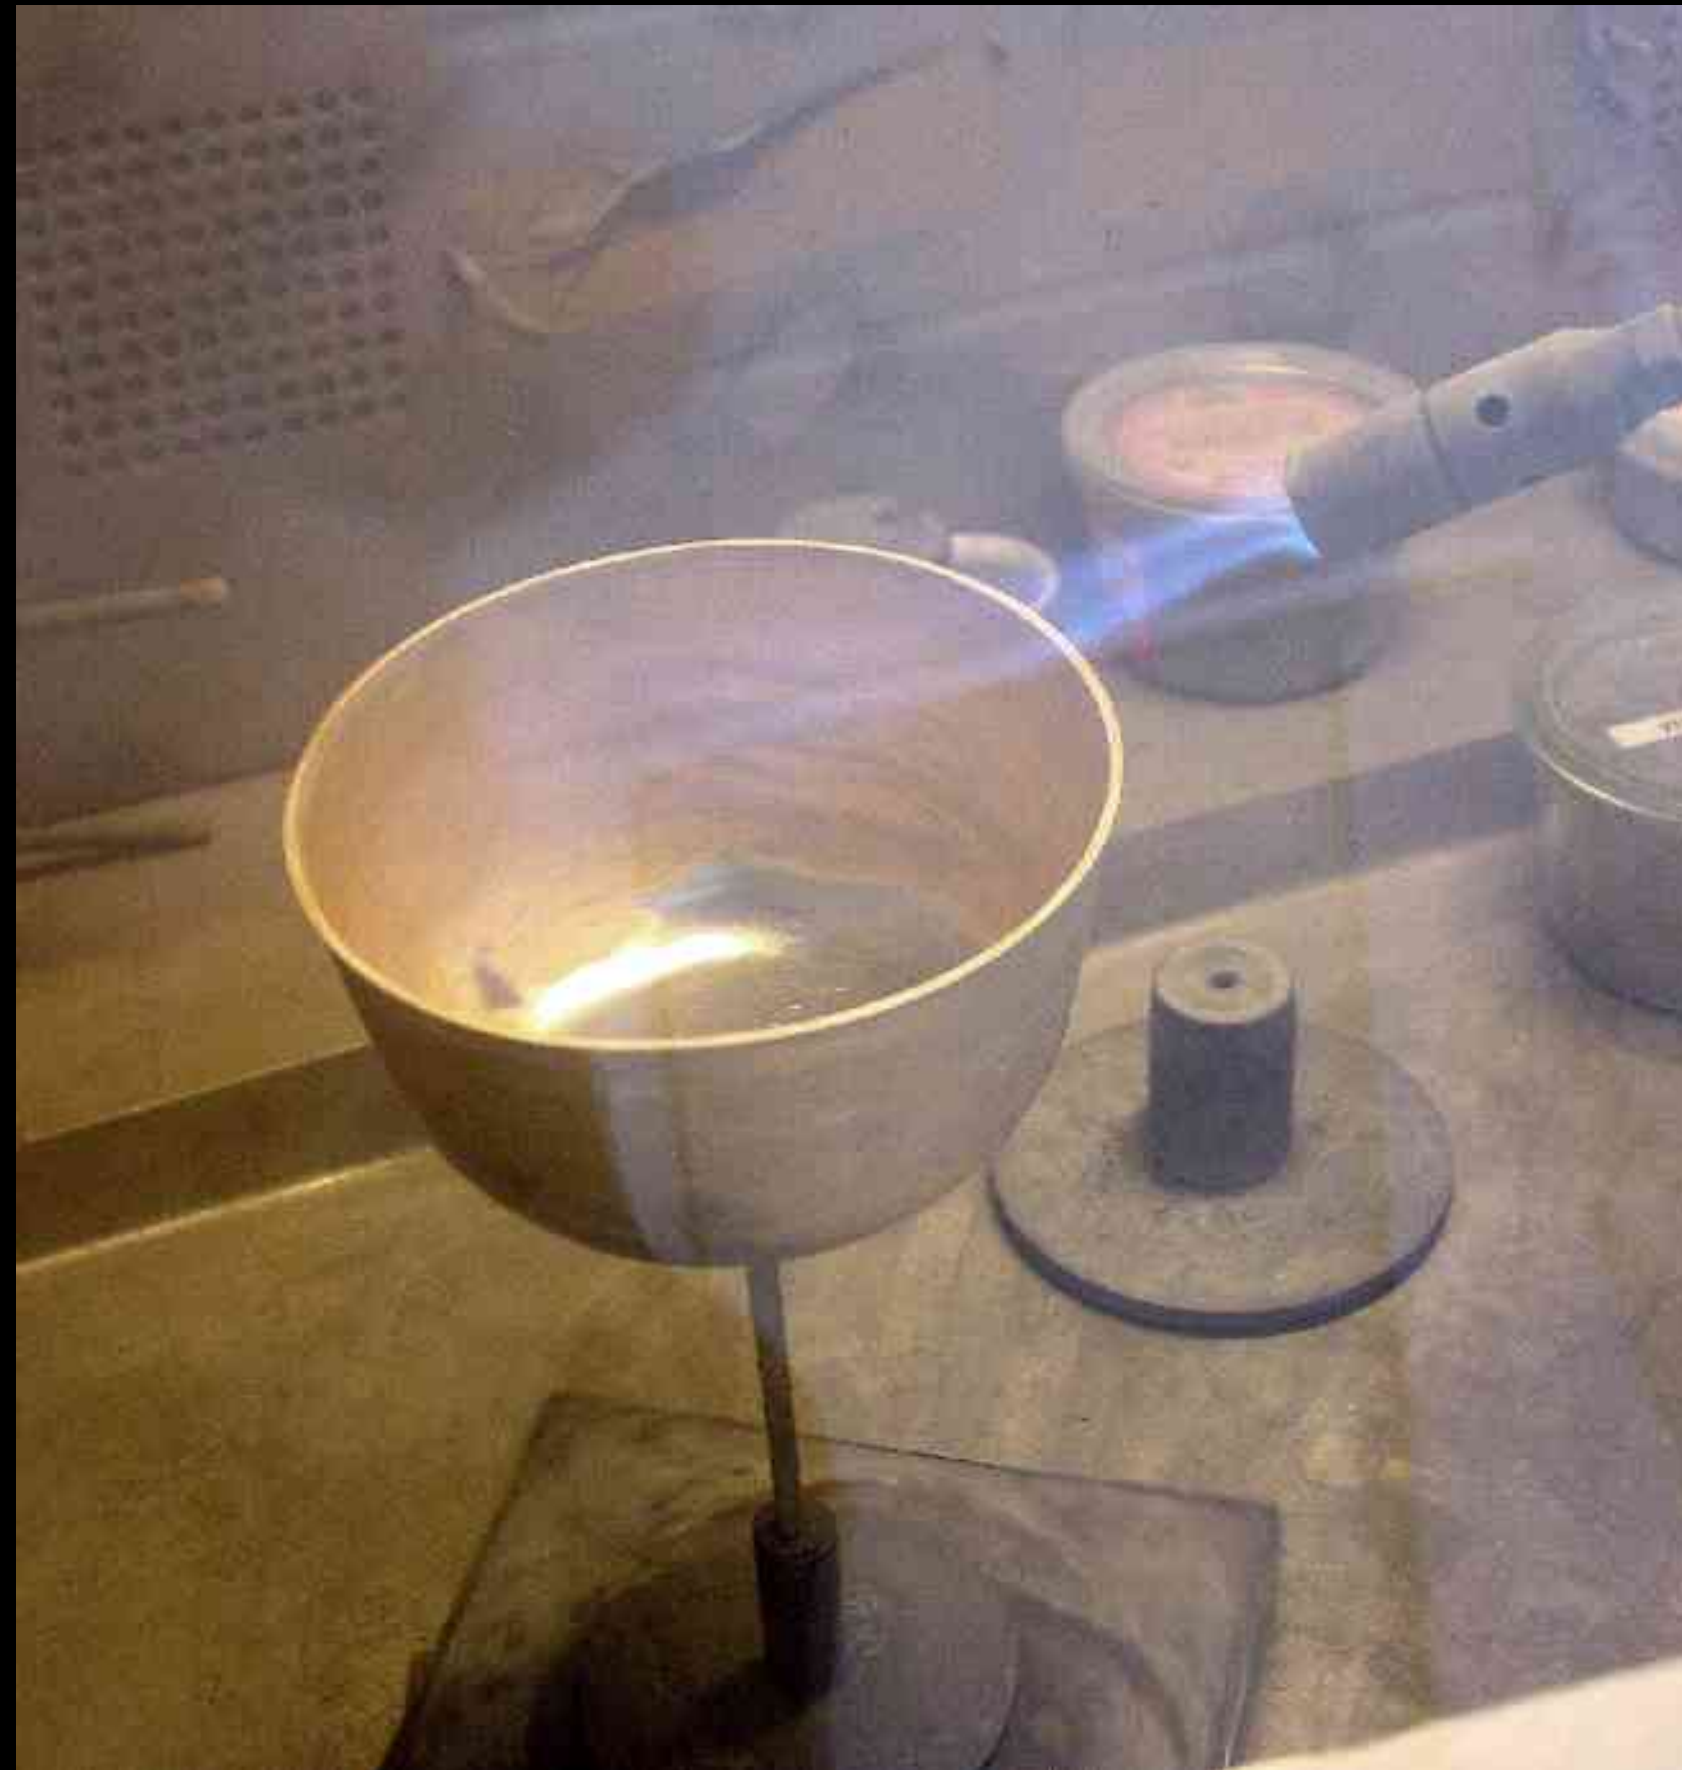
Auf dieser Aufnahme ist deutlich zu erkennen, dass im unteren Bereich die erforderliche Temperatur noch nicht erreicht worden ist.

Oben ist das Quecksilber verdampft und unten ist das Amalgam deutlich zu sehen.

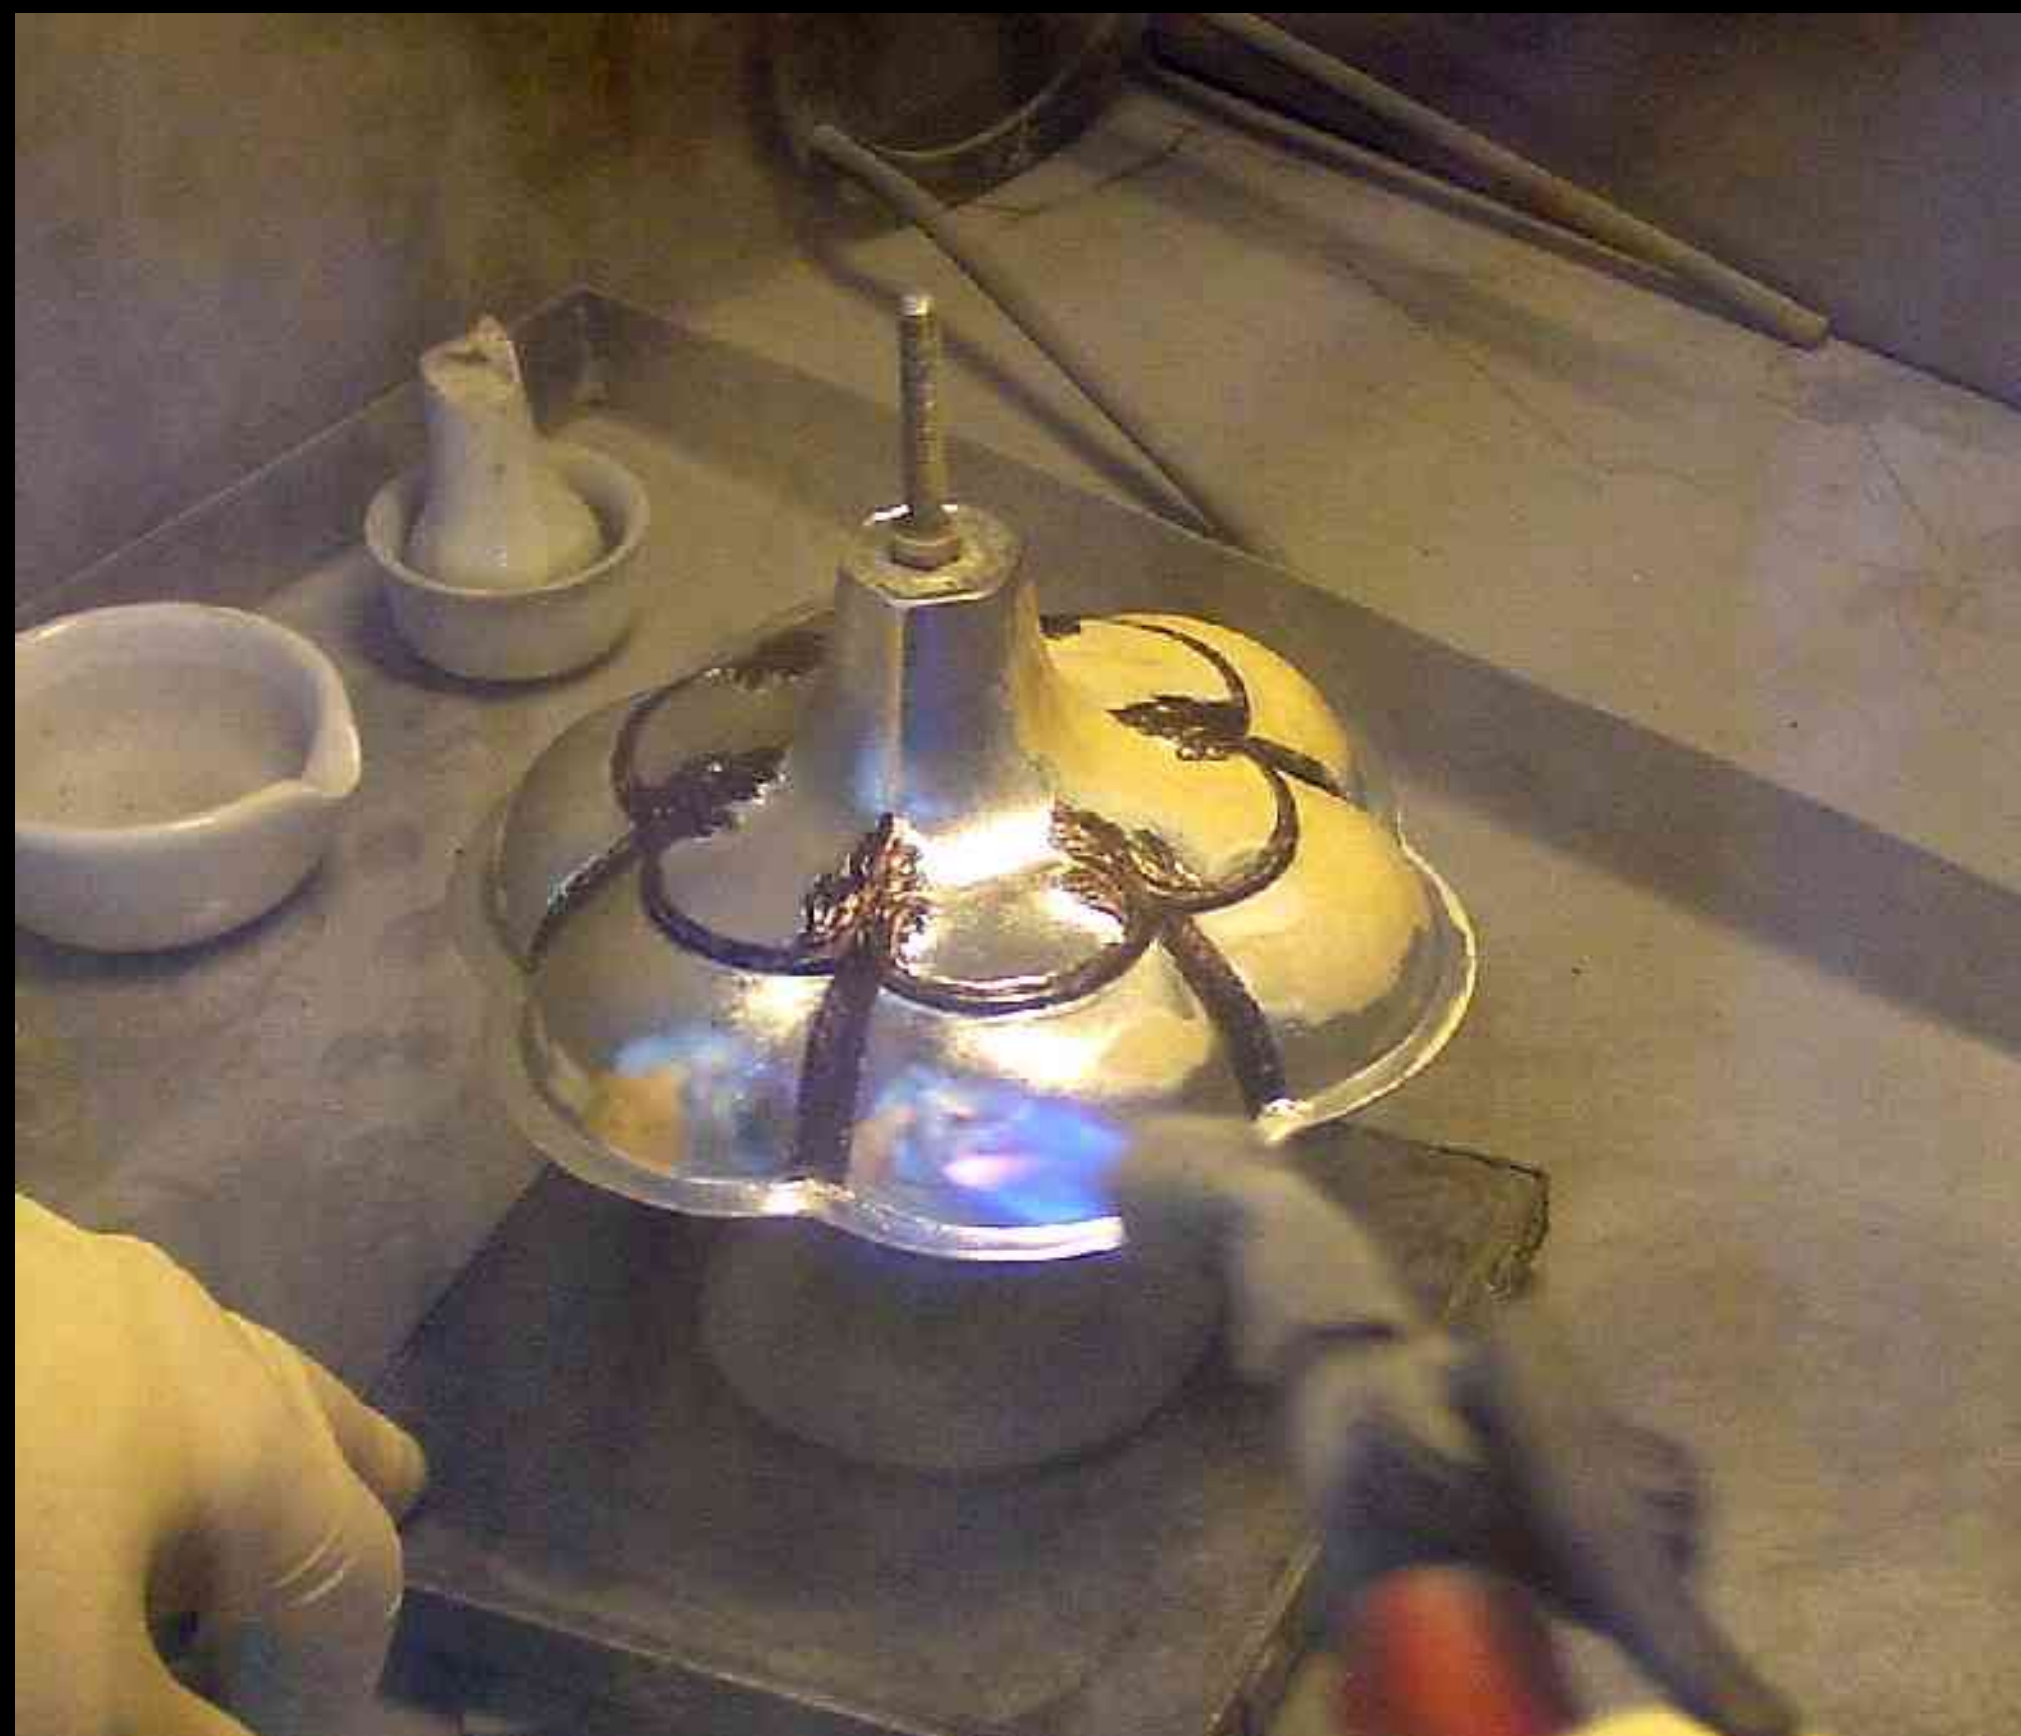
Auf diesem Foto ist schön zu sehen, wie sich der Gegenstand beim Abrauchen entwickelt. Die schon goldfarbenen Flächen haben die nötige Temperatur von mindestens 400 C° Grad erreicht.

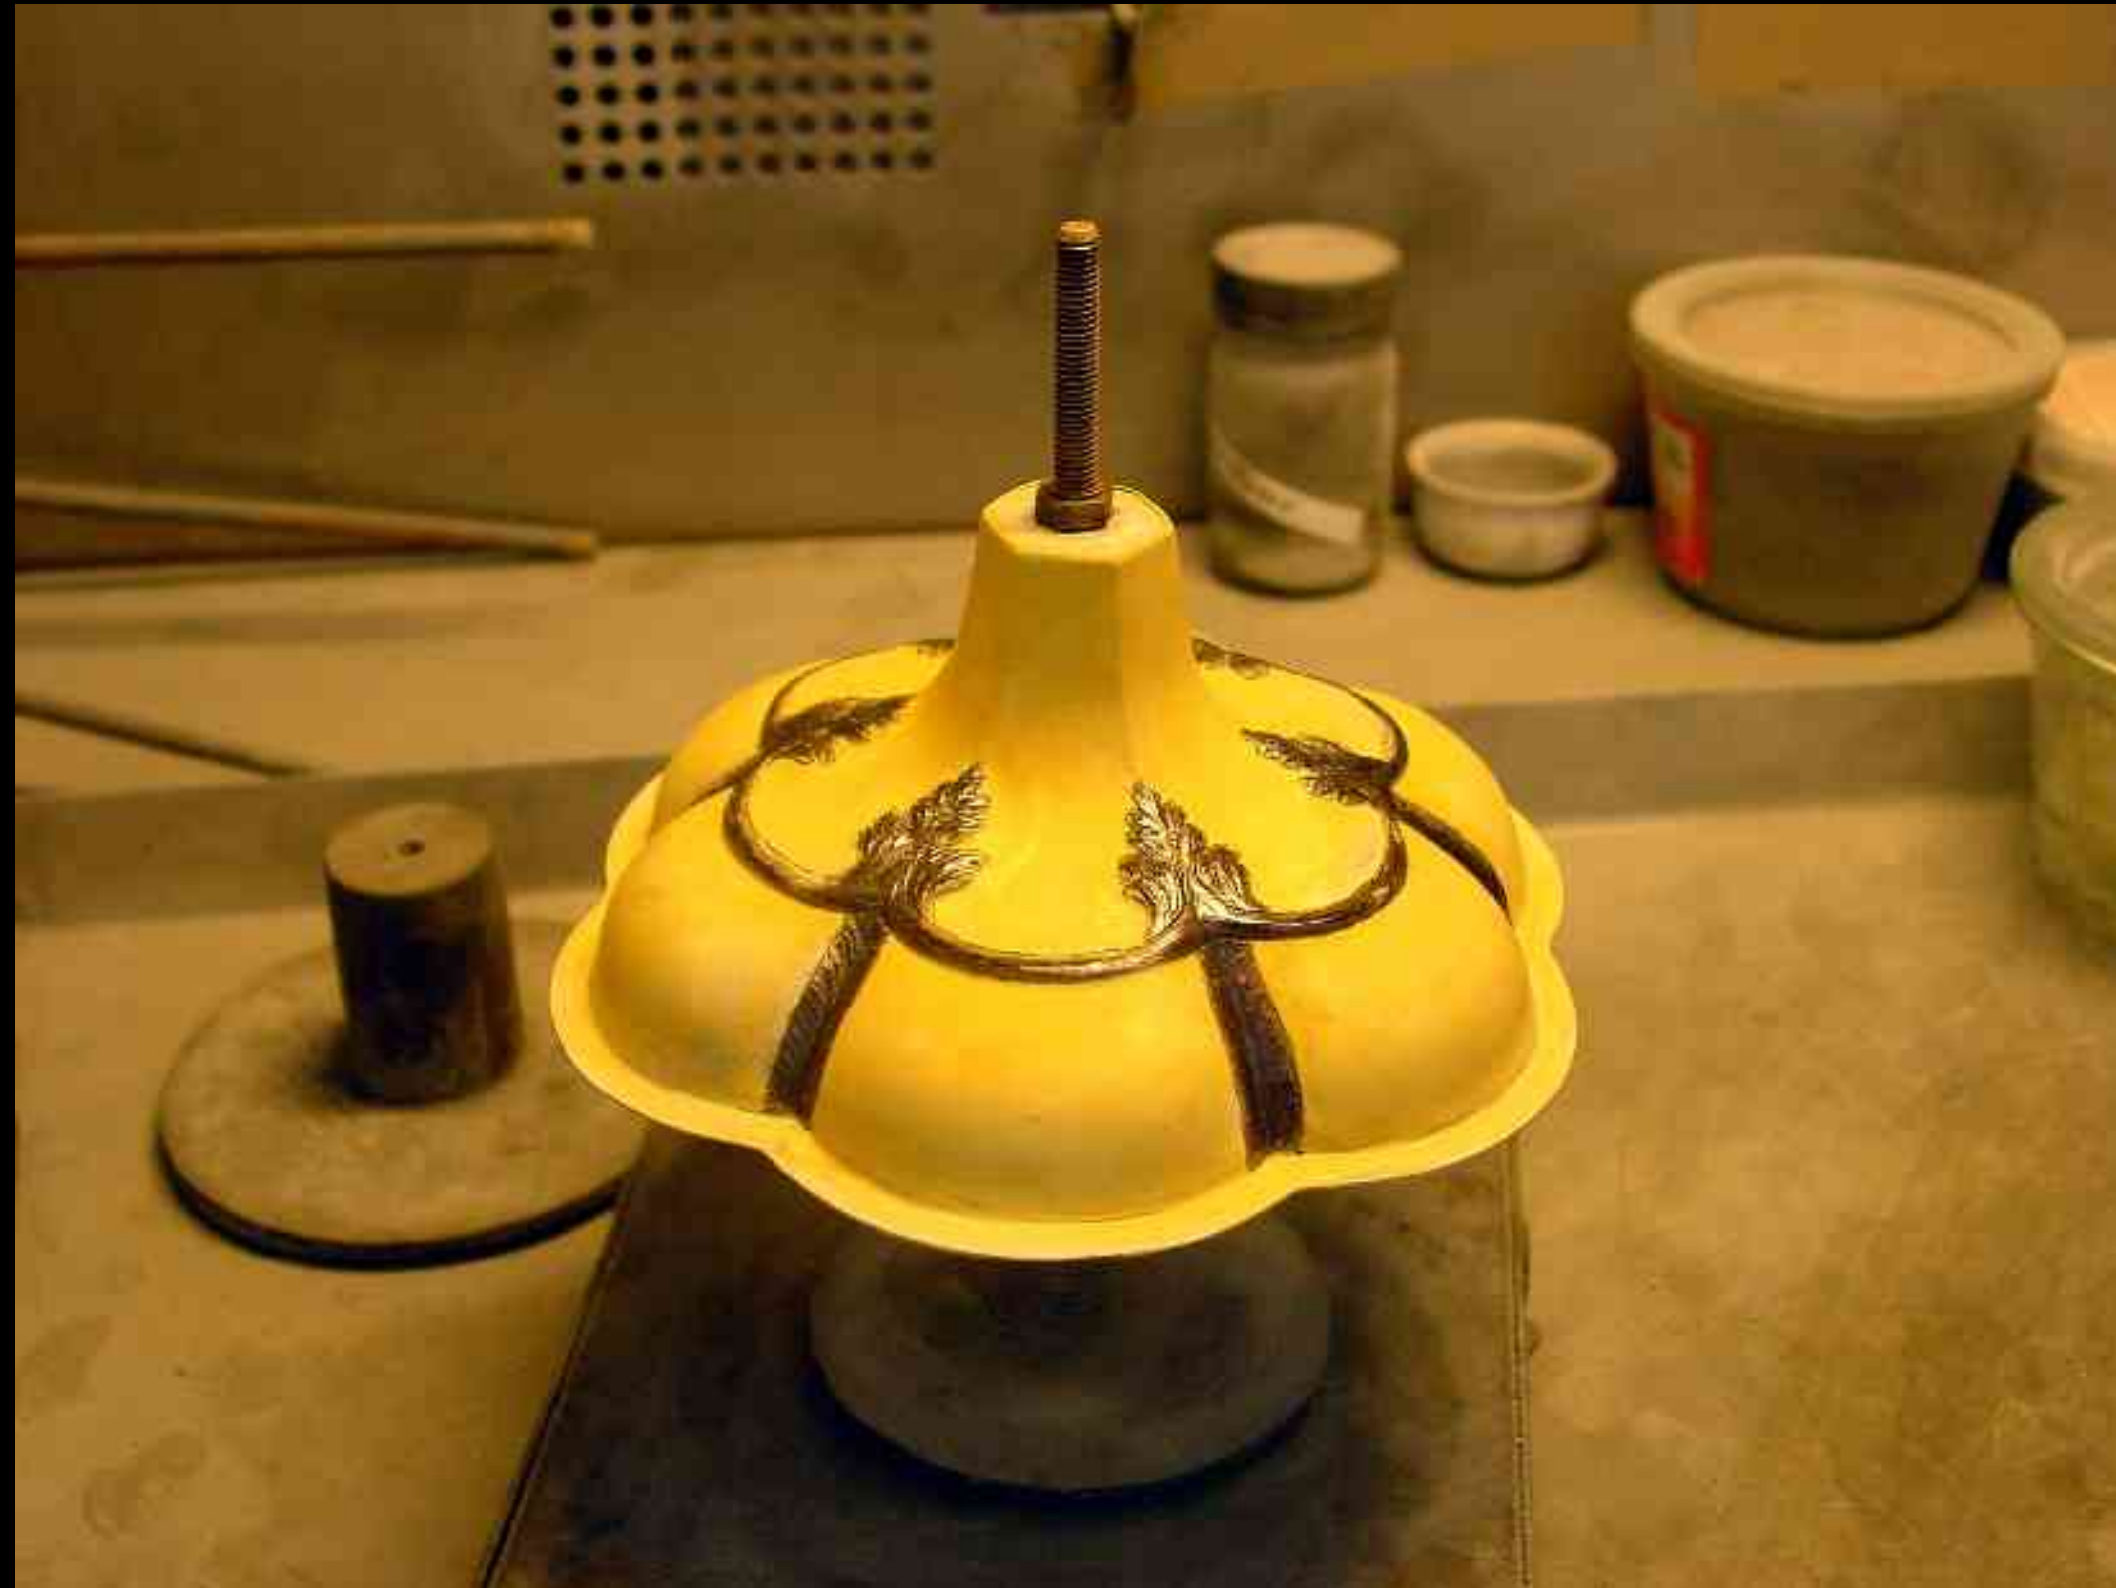
Der fertig vergoldete Fuß.
Das Gold hat überall die
gleiche Stärke. Das Farbbild ist
einheitlich.

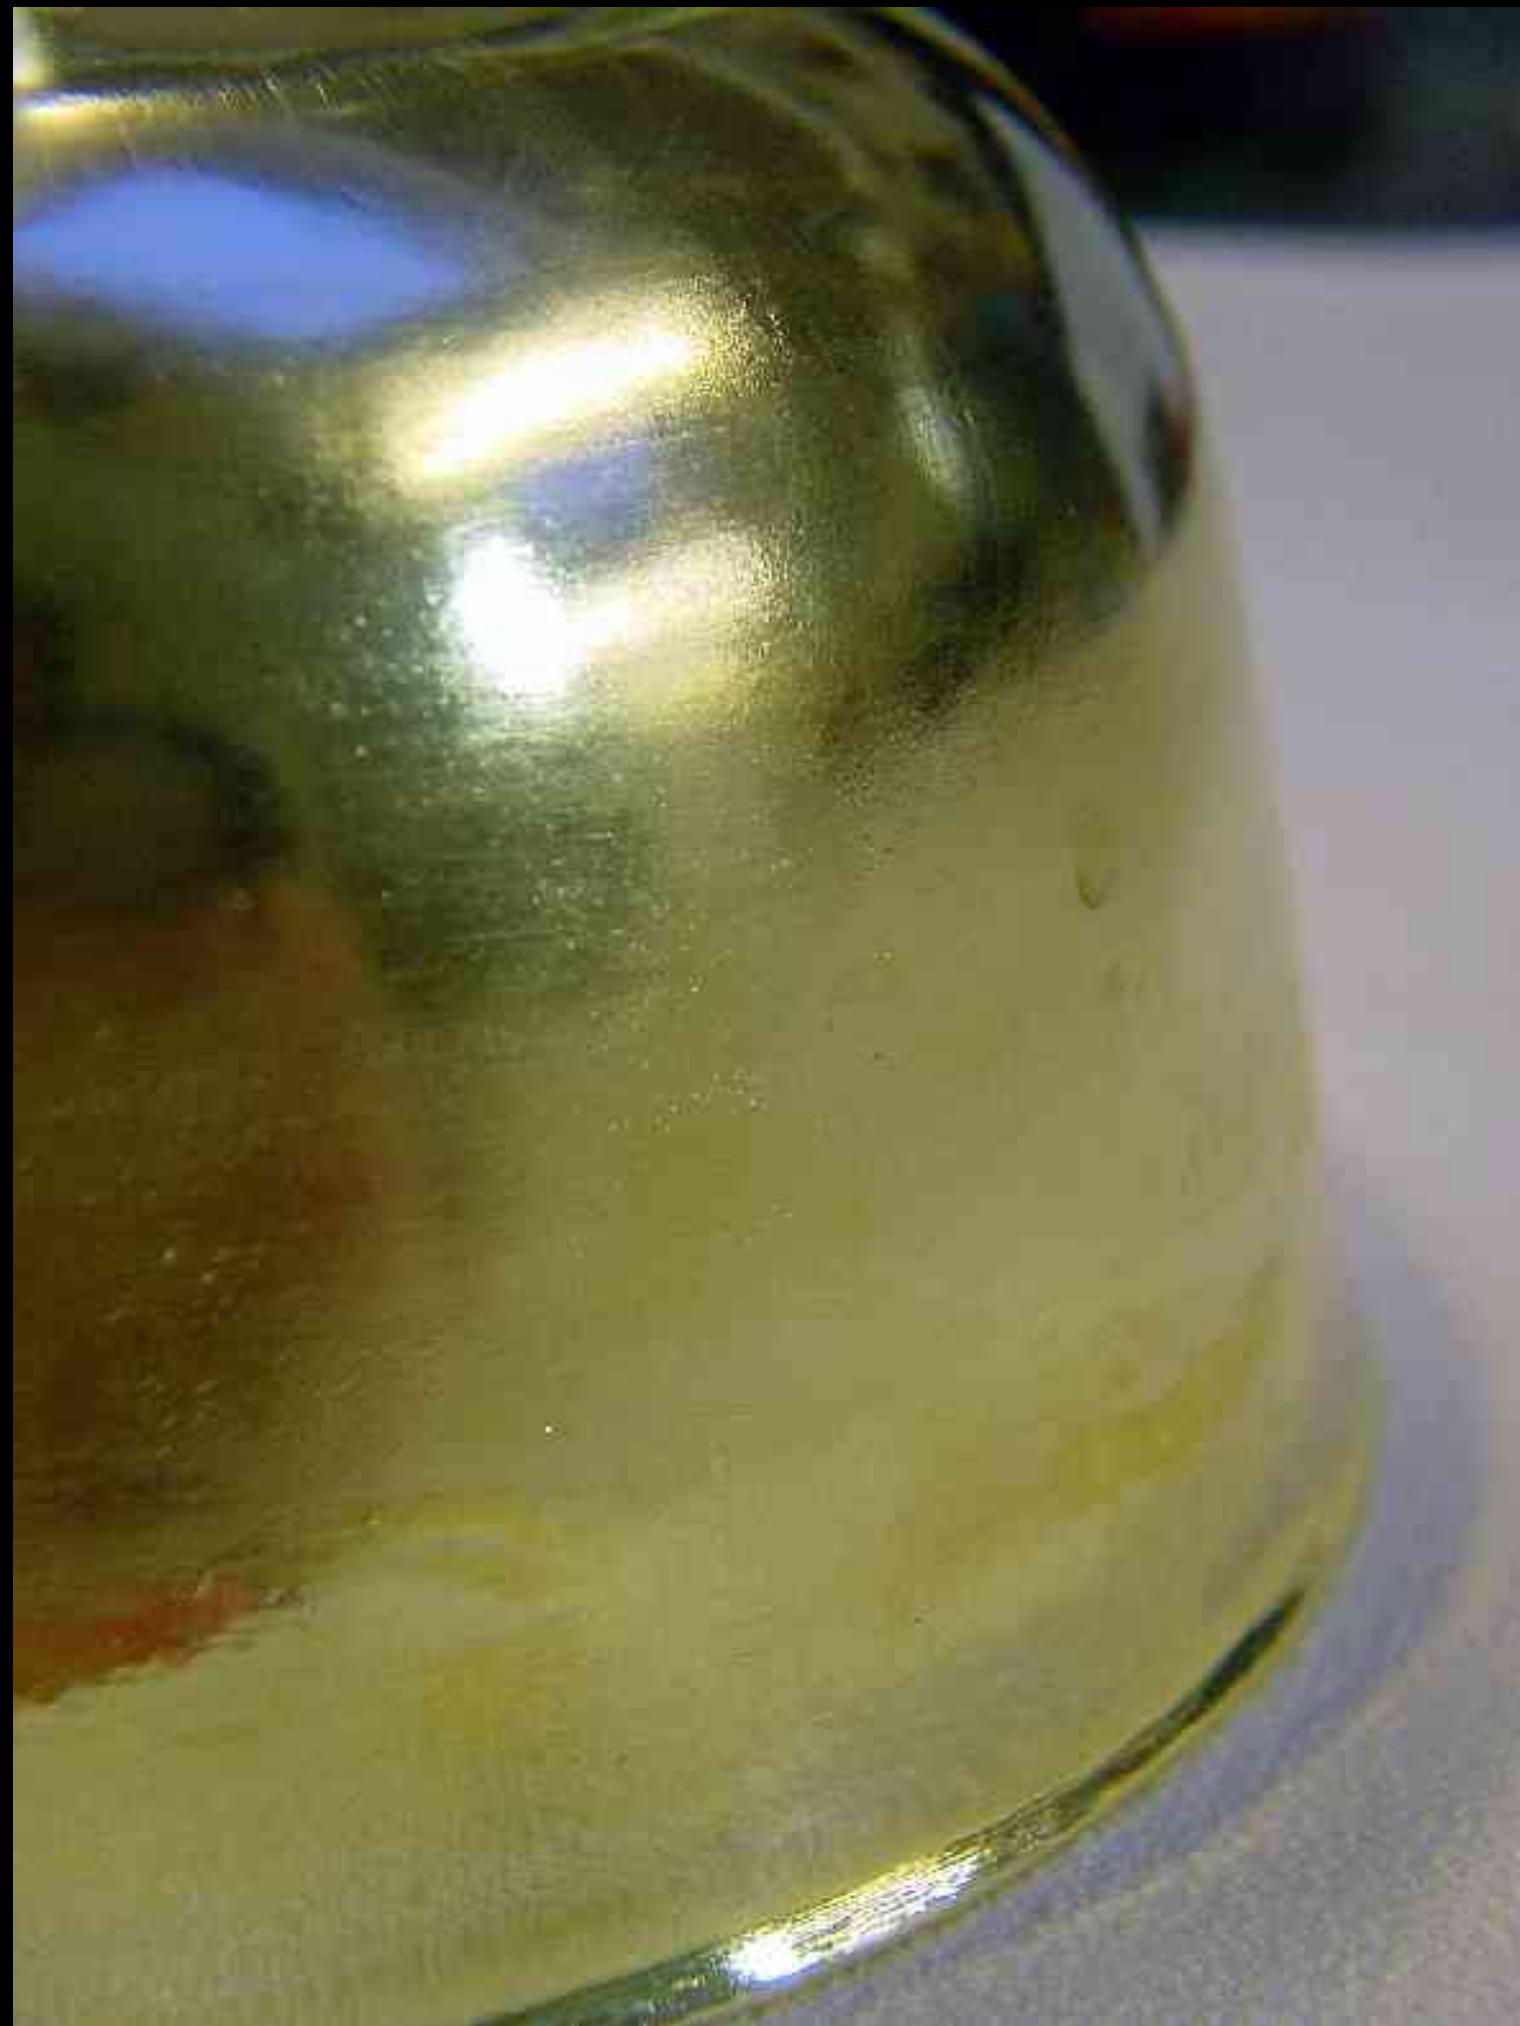
Auf diesem Foto ist die kristalline Oberfläche der fertigen Vergoldung gut zu erkennen.
Im nächsten Arbeitsgang muss die Politur aufgebracht werden.

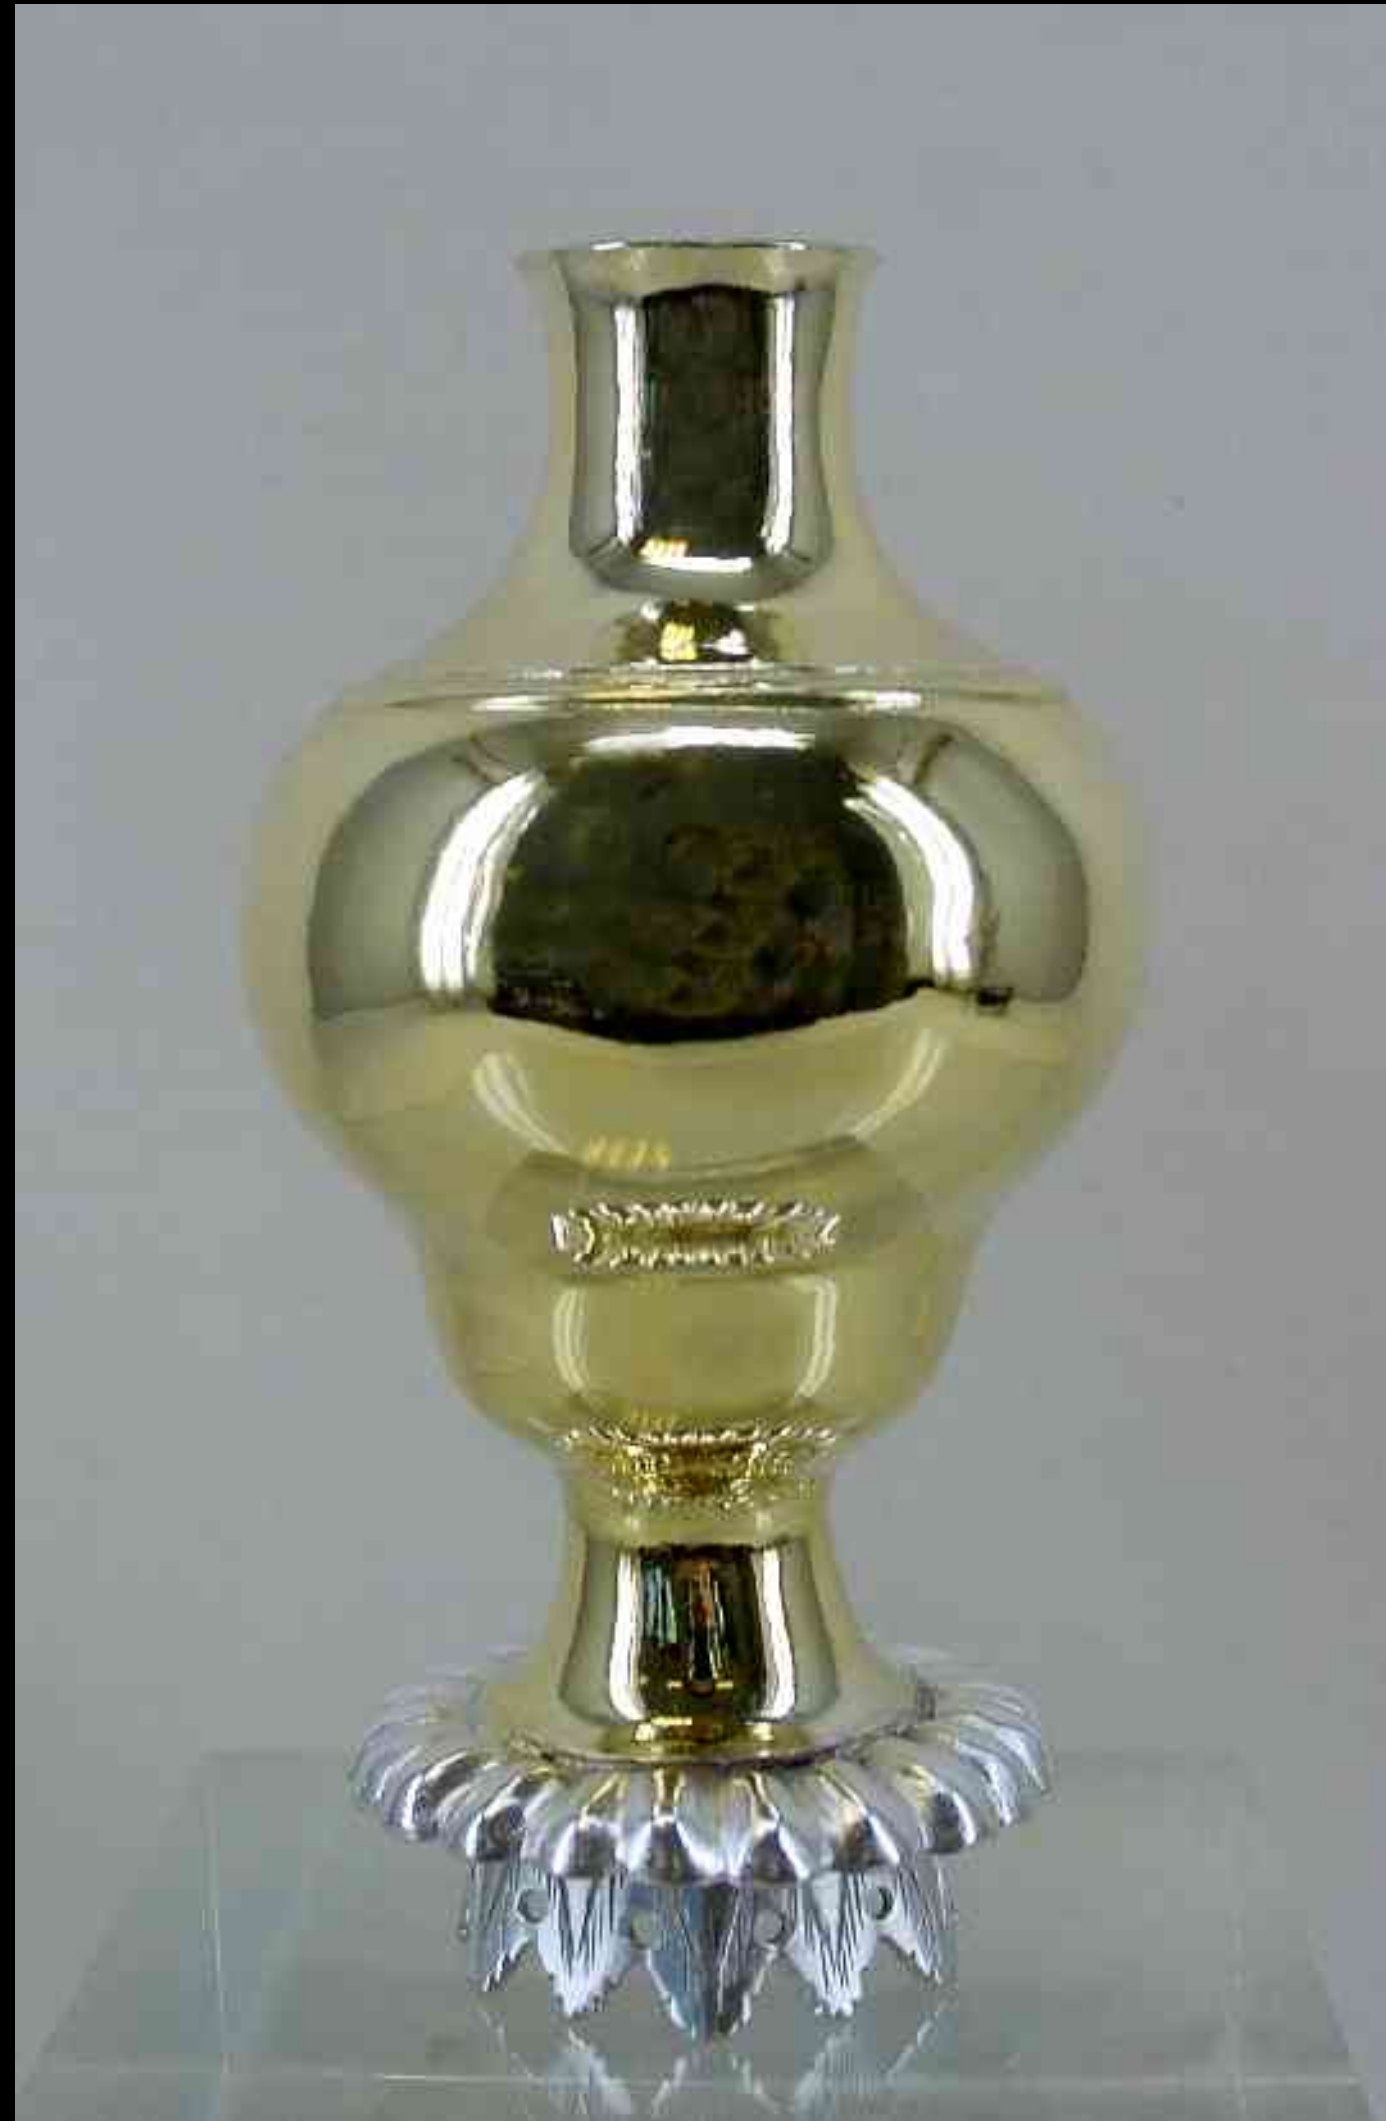
Hier der fertig polierte Nodus des Ciboriums.
Der Blütenkranz (Übergang zu Schaft) ist nicht poliert, sondern nach der Reinigung nur „gekratzt“ worden.

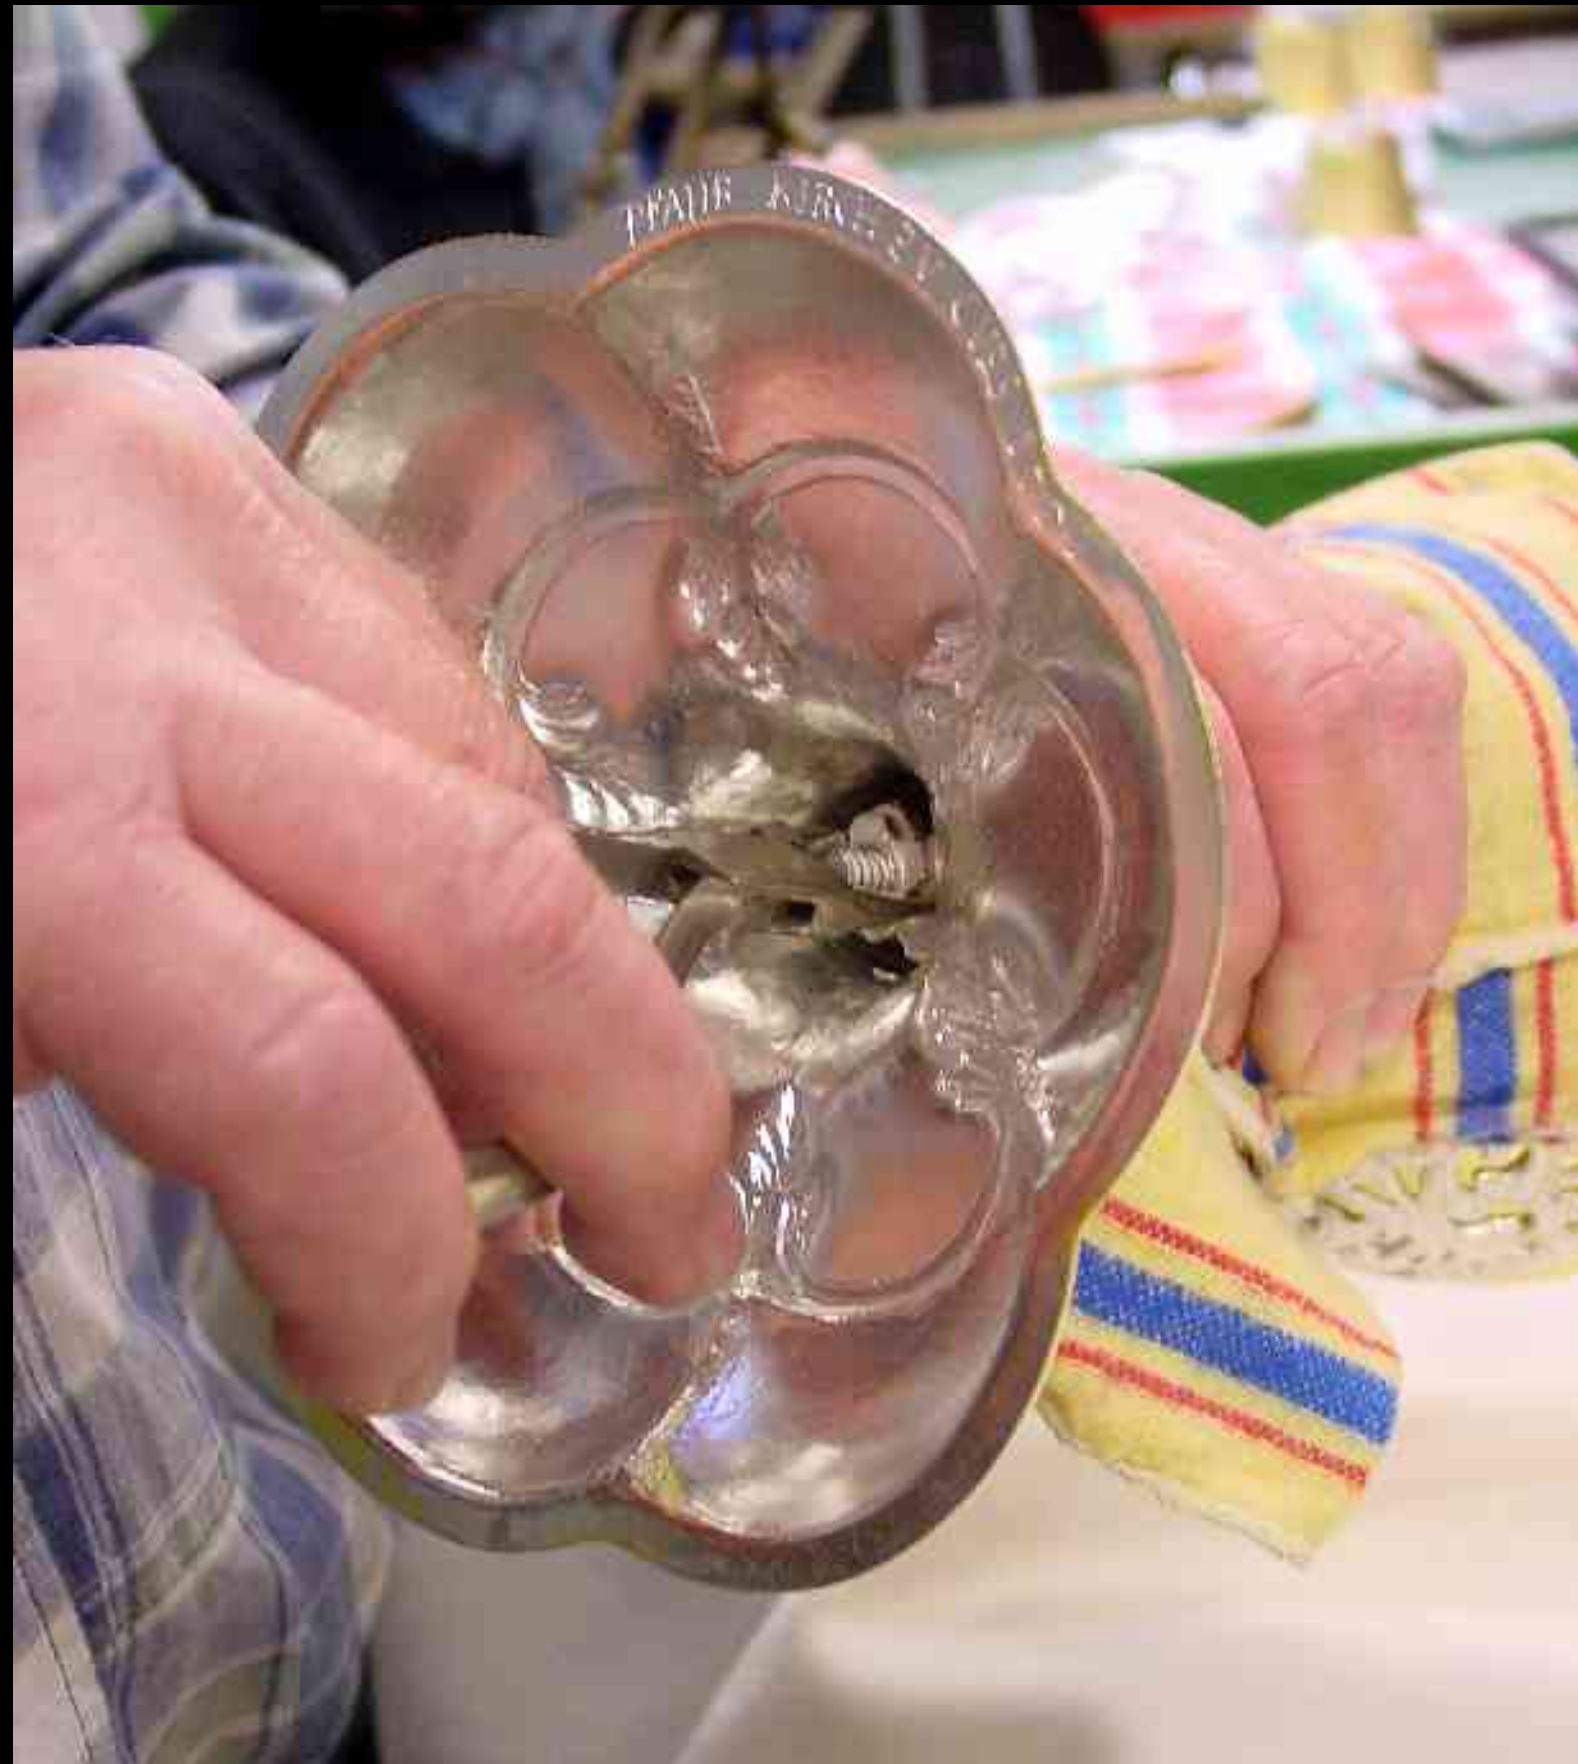
Deutlich zu sehen ist der „Schmierrand“, der sich auf der Rückseite der vergoldeten Flächen bildet. Ein typisches Zeichen für eine Feuervergoldung. Ebenso deutlich zu sehen ist die nicht vergoldete Innenseite des Fußes.
